Rapport de stage

Etude sur la gestion environnementale des confluences des affluents du Rhône sur le périmètre CNR de la Direction Rhône Isère

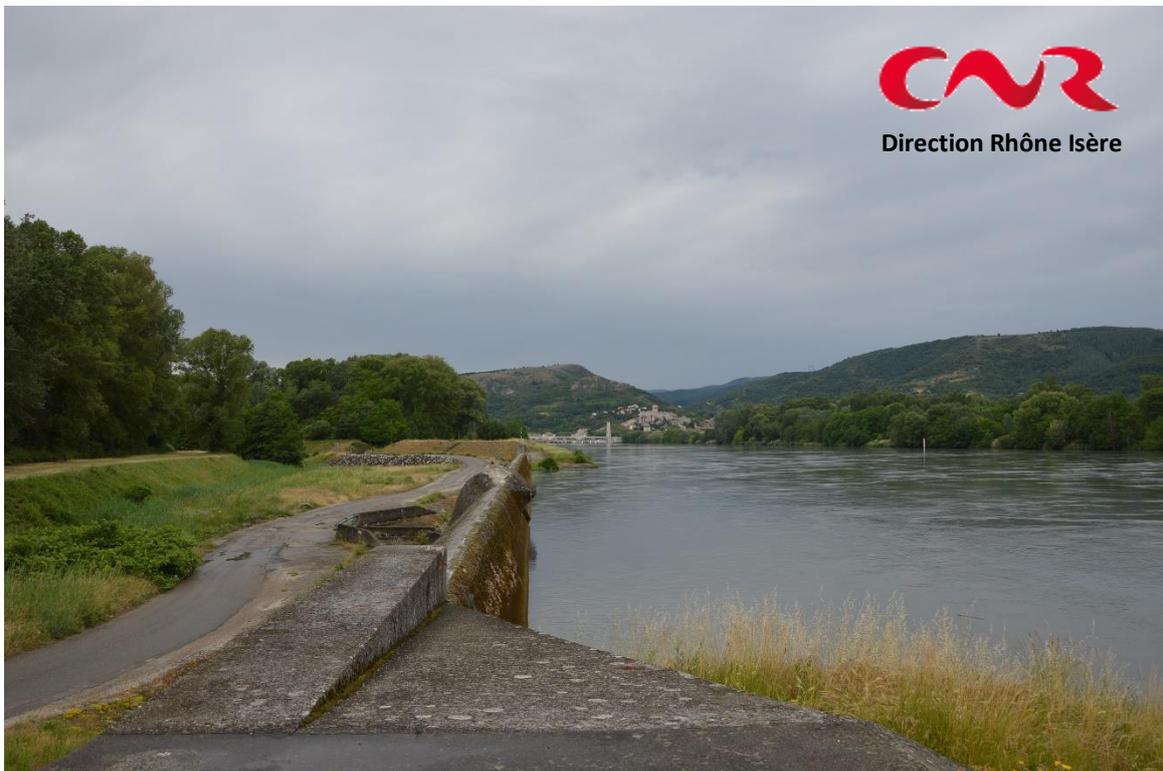
Figure 1 : Digue de submersion, Printegarde – Cuadrado.L

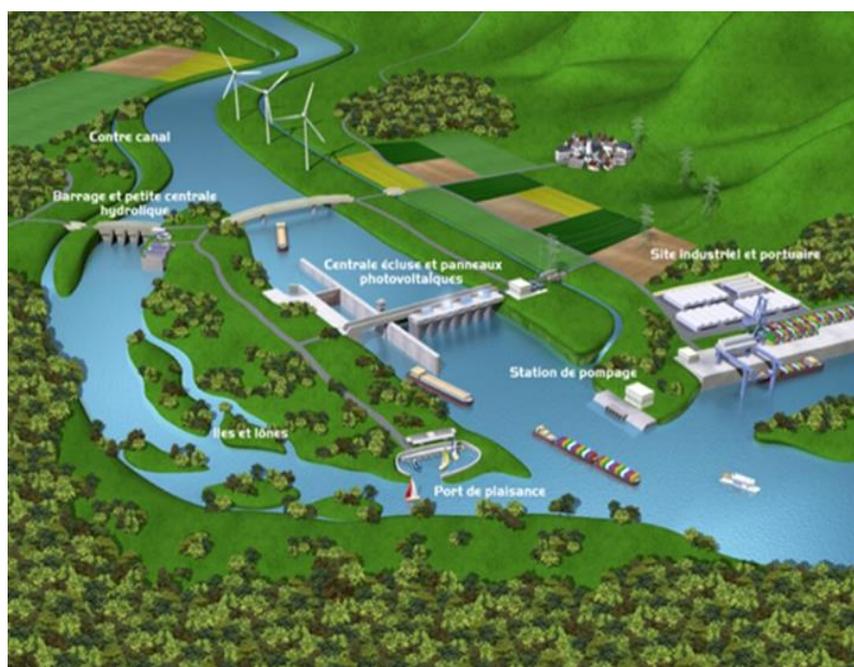
Figure 4 : Modèle d'aménagement CNR

Le Rhône est scindé en deux bras: un canal de dérivation complètement artificiel (dit «canal d'amenée» à l'amont de l'usine et «canal de fuite» à son aval), avec en parallèle un Rhône dit «court-circuité» («Vieux Rhône » - VR) régulé en l'amont par un barrage pouvant être équipé d'une petite centrale hydroélectrique (Bravard, 2010) (figure 3).

Cet aménagement permet alors la navigation « grand gabarit» sur les canaux de dérivation calibrés. Dans ce but, les tronçons de Rhône court-circuités n'ont plus raison d'être en chenal unique avec un tirant d'eau aussi important.

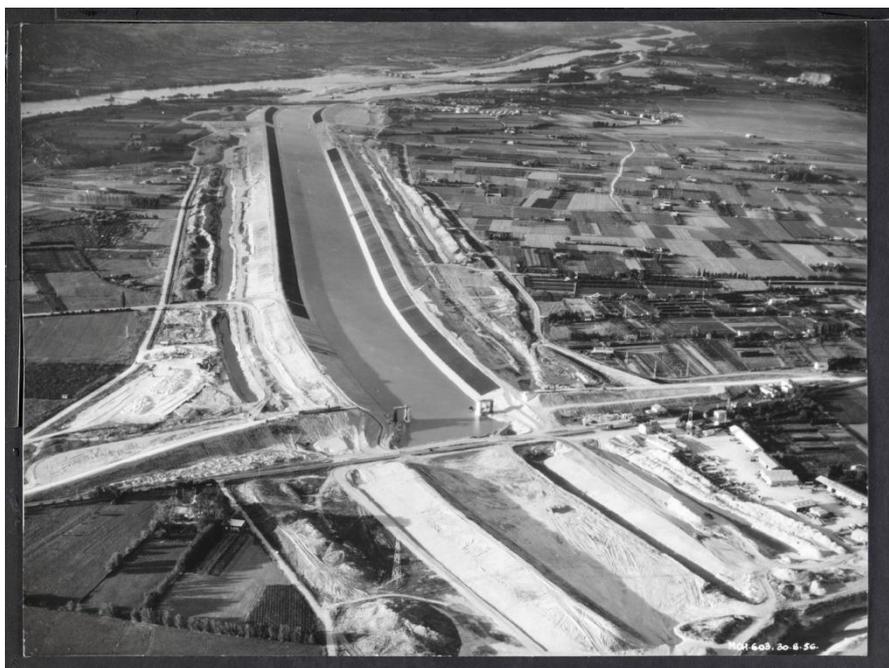
Figure 5 : Création du canal d'aménagé dans le secteur de Montélimard - 1957

Lors de la construction des aménagements, toute la végétation autour des cours d'eau a été rasée à blanc pour permettre la mise en place des digues, barrages et usines. L'évolution de cette végétation est une gestion importante en quantité, permanente et coûteuse. Le volet financier est un enjeu pour toutes les entreprises puisque chaque action vont représenter un coût financier. La régulation de la flore doit être faite de façon régulière et ordonnée afin de palier à un surpeuplement végétal des aménagements, mais tout en gardant un couvert minimum pour des raisons environnementales et paysagères.

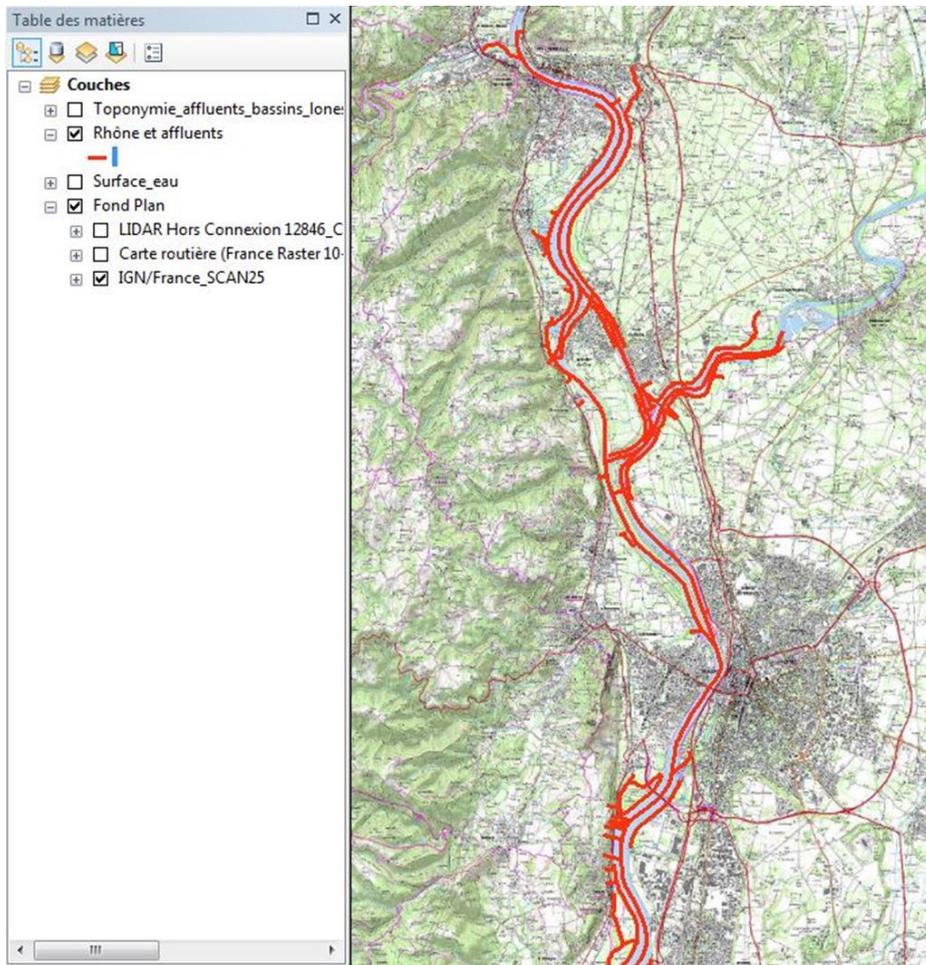
Les cours d'eau ont été tracer à une échelle au 5000ème à partir de polyligne. Ce type de tracer permet d'être plus rapide contrairement aux polygones.

Figure 6 : Extrait des 184 affluents du Rhône – Cuadrado.L

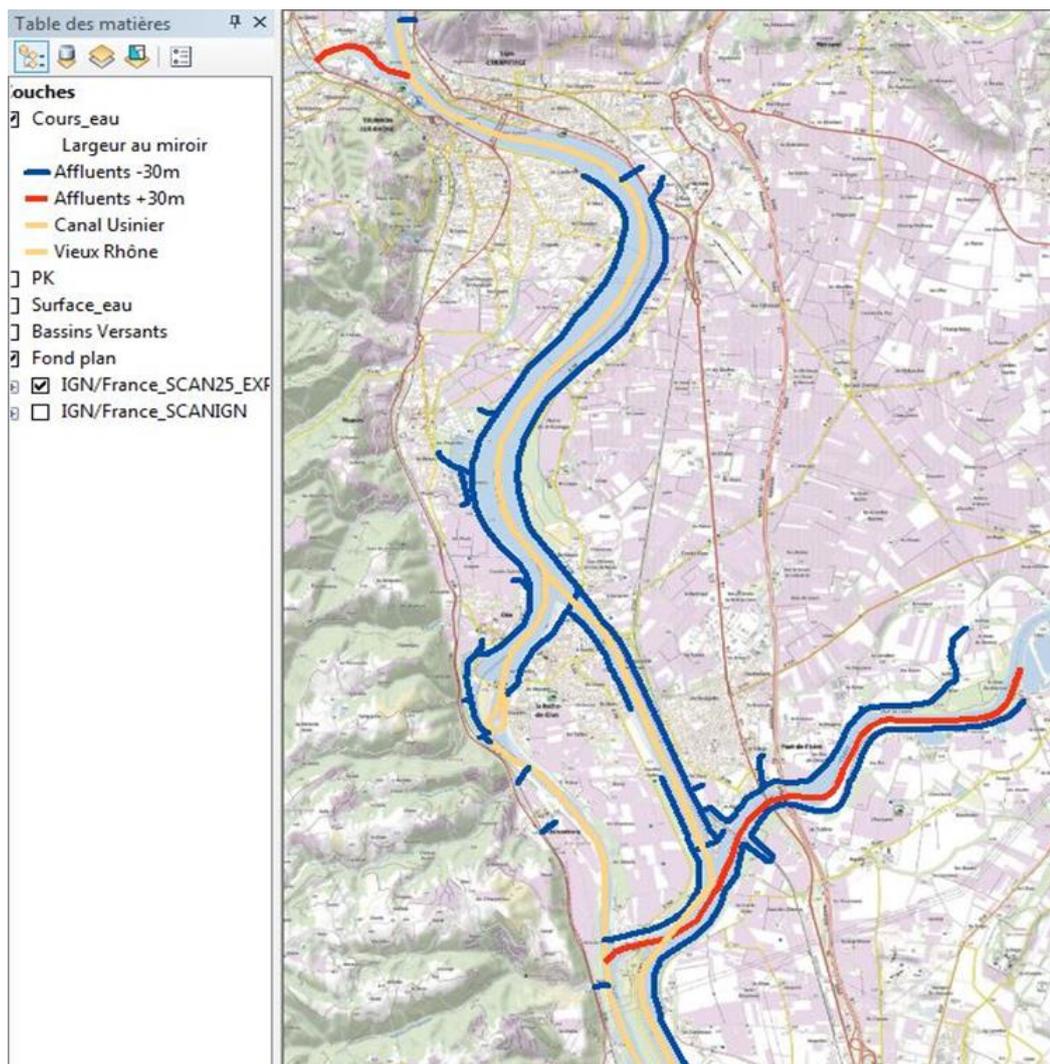
Figure 8 : Séparation visuelle des affluents du Rhône – Cuadrado.L

Cette répartition géographique est marquée par un Rhône bordé d'affluents sur la quasi-totalité du linéaire représenté ici.

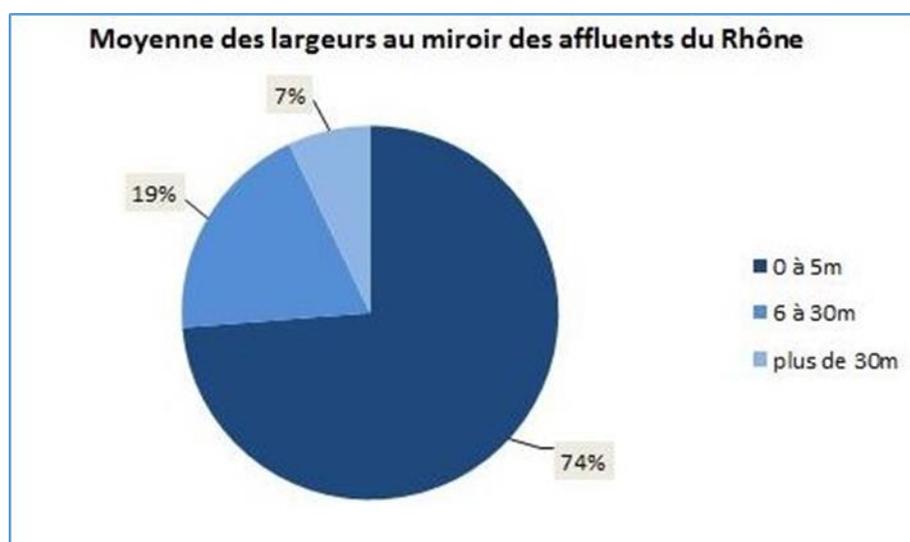
Figure 9 : Graphisme de répartition en pourcentage des largeurs au miroir – Cuadrado.L

Le graphique permet d'appuyer le fait que les affluents de faibles largeurs sont présents en majorité sur le domaine (74%). La cause n'est rien d'autre que les multiples petits cours d'eau qui draine les versants, talweg ainsi que les lône, CC... On retrouve ensuite les cours d'eau de largeurs moyennes (19%), qui représentent les ruisseaux et petites rivières. Enfin, à 7%, les grandes rivières du Rhône qui font l'objet de dossier d'entretien pour la plupart, car elles portent des enjeux de sûreté plus importants.

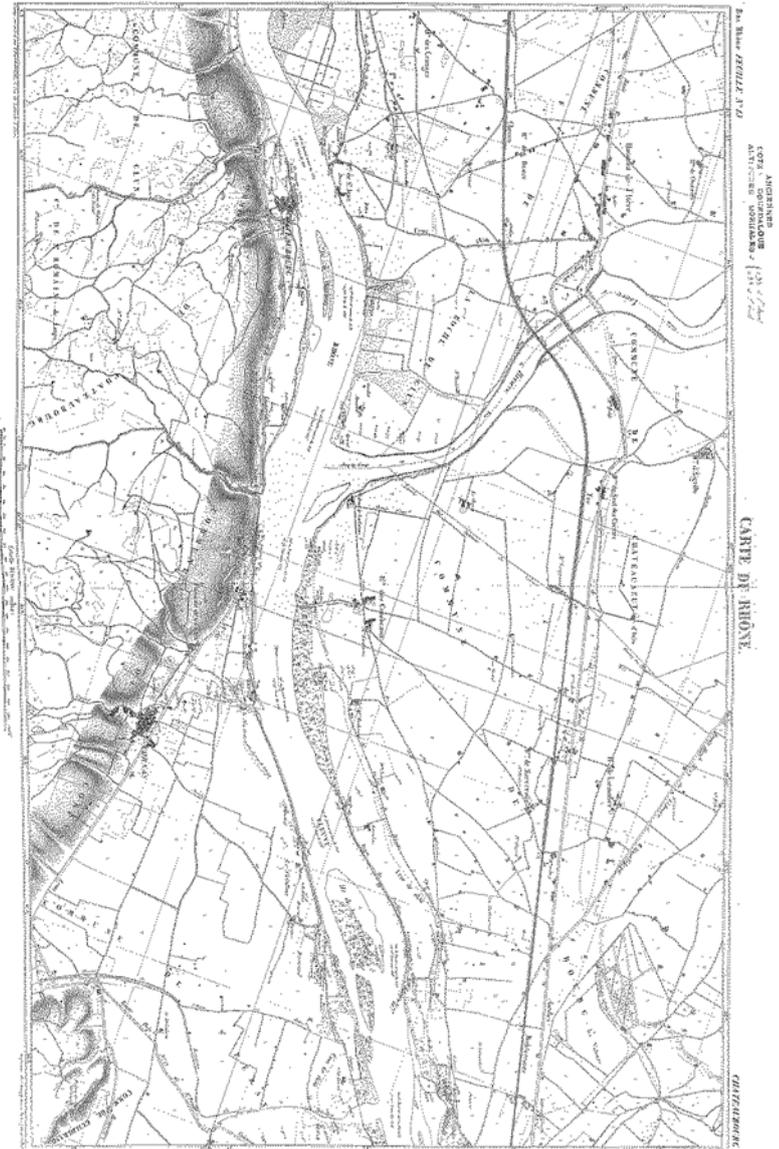
Figure 10 : Carte Ponts et Chaussées, 1857 – secteur Isère - Ponts et Chaussées

Remarque : La base de données cartographique des ponts et chaussées n'a pas posé de difficultés particulières. Toutes les dalles étaient numérisées et se succédaient sur les 80 km du tracé de la DRI.

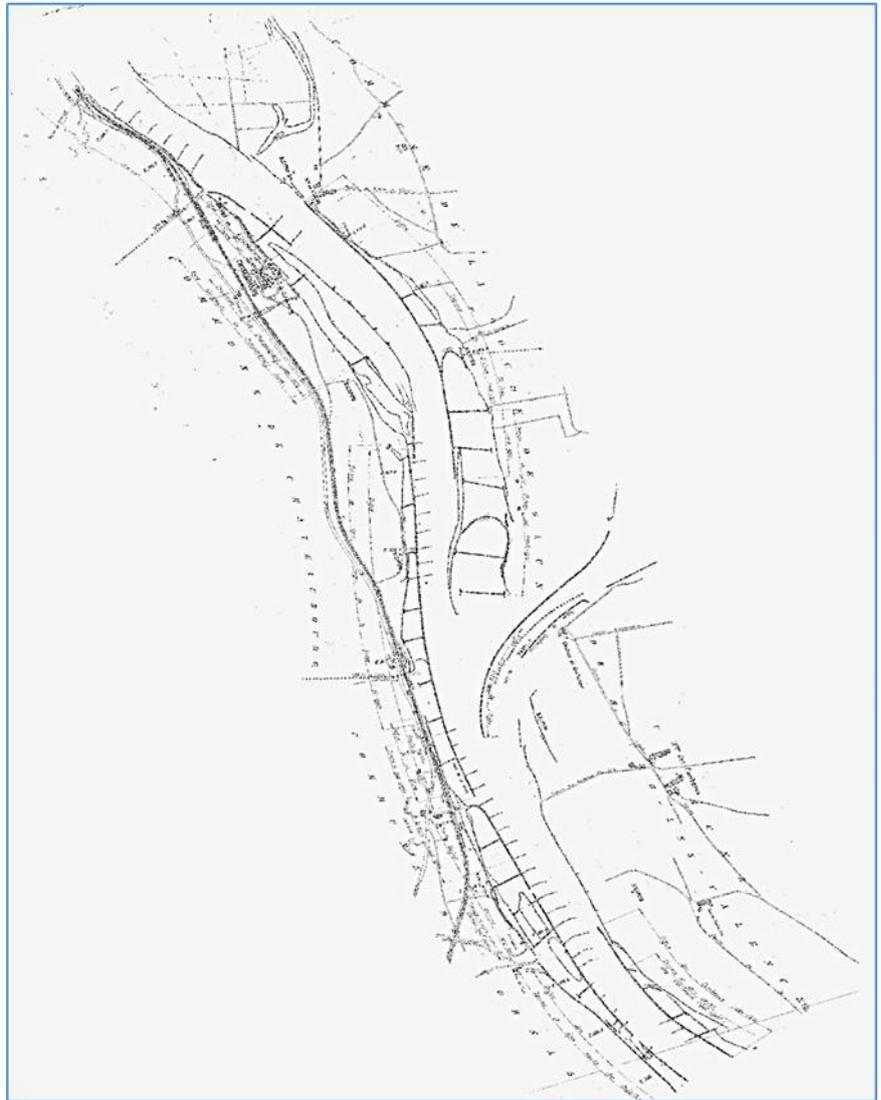
Figure 11 : Plan Branciard, 1920 –
secteur Isère - Branciard

Remarque : Les Plans Branciard ne se sont pas tous insérés sur le fond de carte à cause des différents systèmes de coordonnées. Les dalles ont été numérisées de telle sorte à ne prendre en compte que les secteurs ou des aménagements qui ont été effectués par la CNR. Mais nous retrouvons également des difficultés de vectorisation du tracer à cause de la lisibilité des dalles.

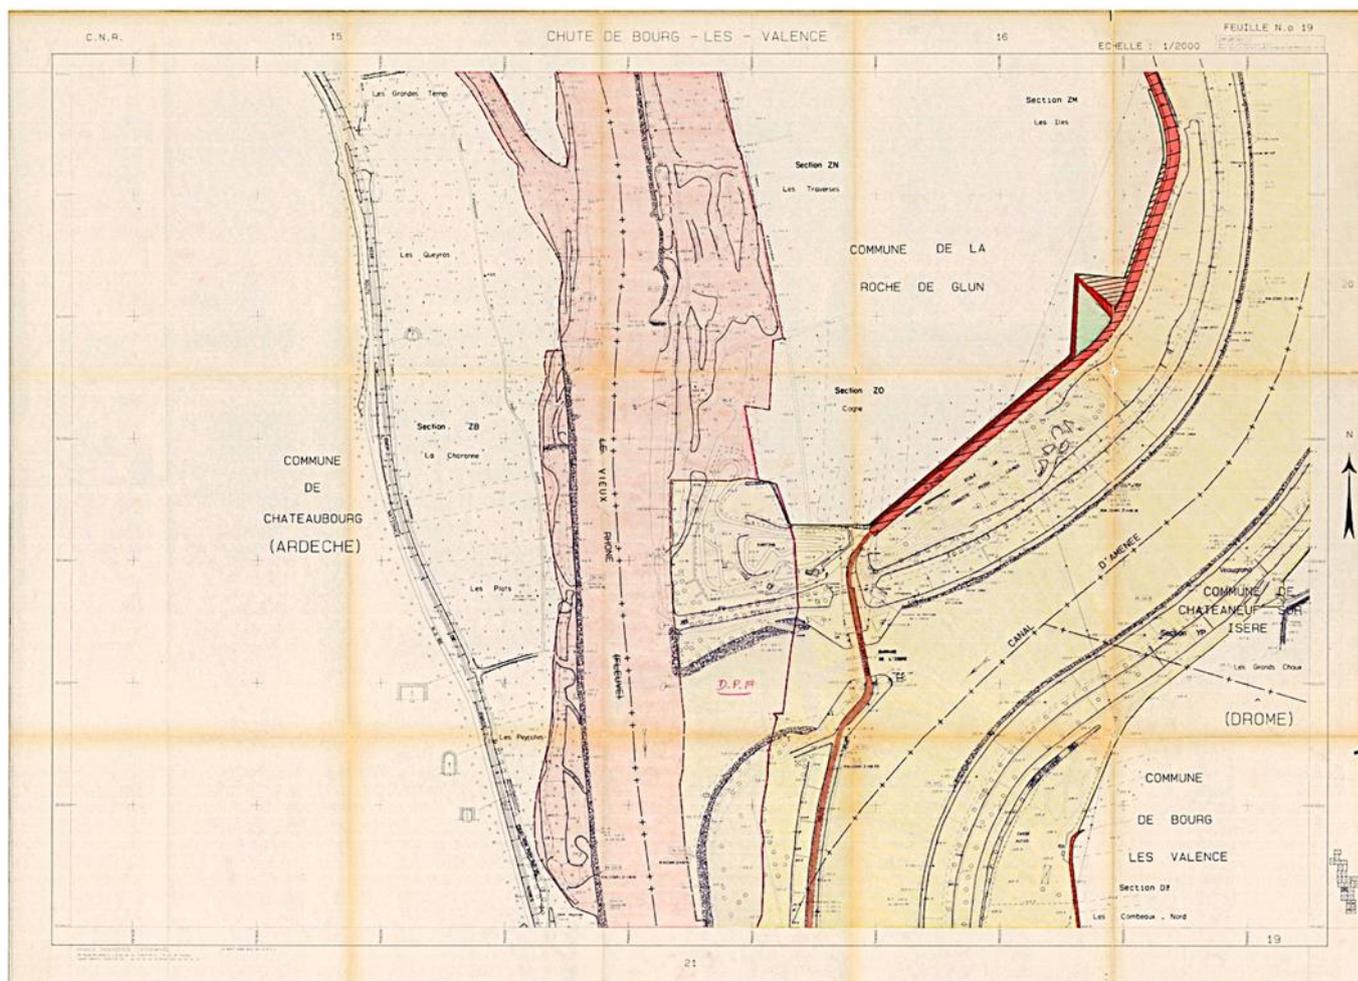
Figure 13 : Planche après travaux, 1989 – secteur Isère - CNR

Remarque : les plans Après Travaux étaient numérisés, mais non présents dans la base de données car elles n'étaient pas vectorisées. J'ai effectué le géoréférencement sur les 80 km du tracer de la DRI soit 95 dalles vectorisées.

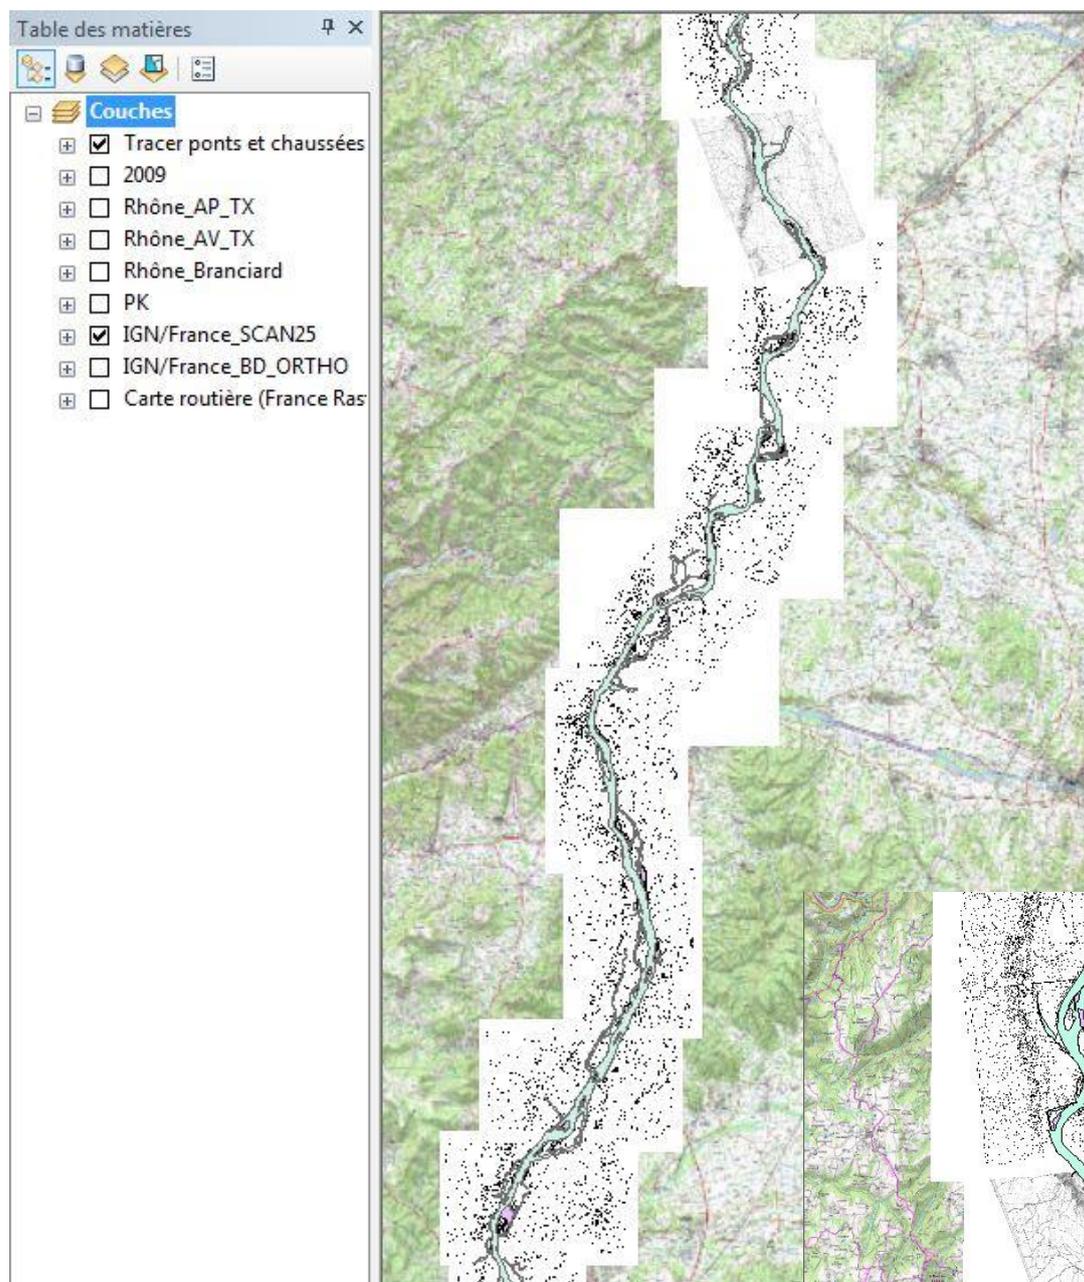
Figure 16 : Vectorisation du Rhône à partir des cartes des ponts et chaussées ; secteur de Bourg Lès Valence – Cuadrado.L

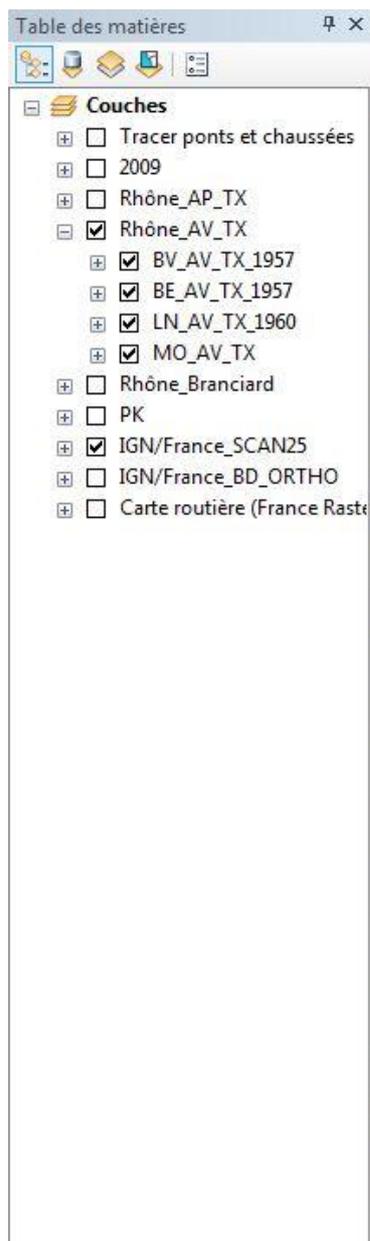
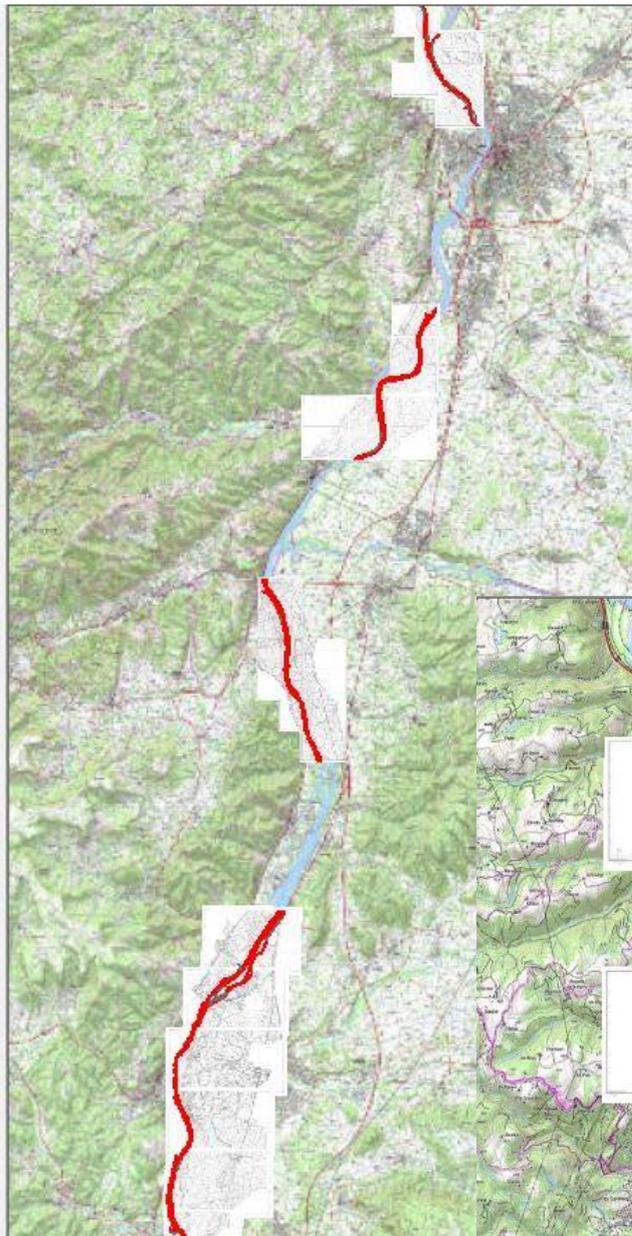
Figure 18 : Vectorisation du Rhône à partir des dalles des plans AV_TX ; secteur de Bourg Lès Valence – Cuadrado.L

Ces deux exemples permettent une comparaison entre une vectorisation complète du Rhône et une vectorisation partielle par rapport aux données disponibles et utilisables.

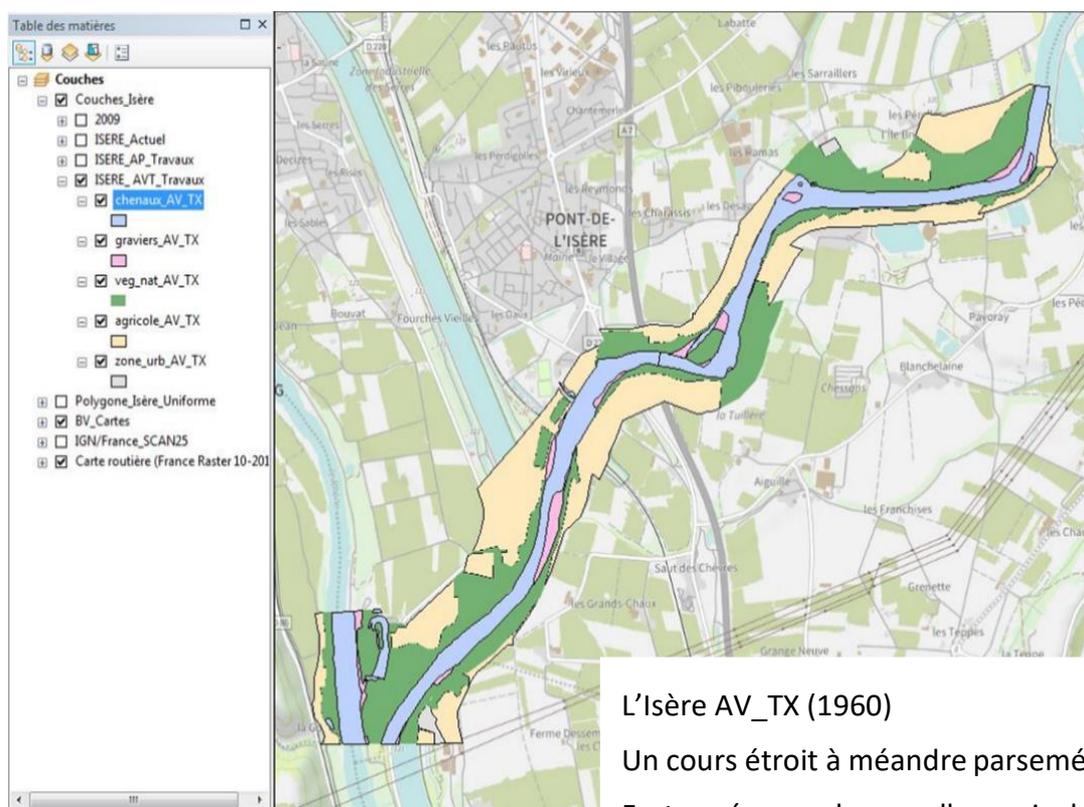
Figure 20 : Isère AV_TX – Cuadrado.L

La confluence se situe dans l'ancien cours naturel unique du Rhône.

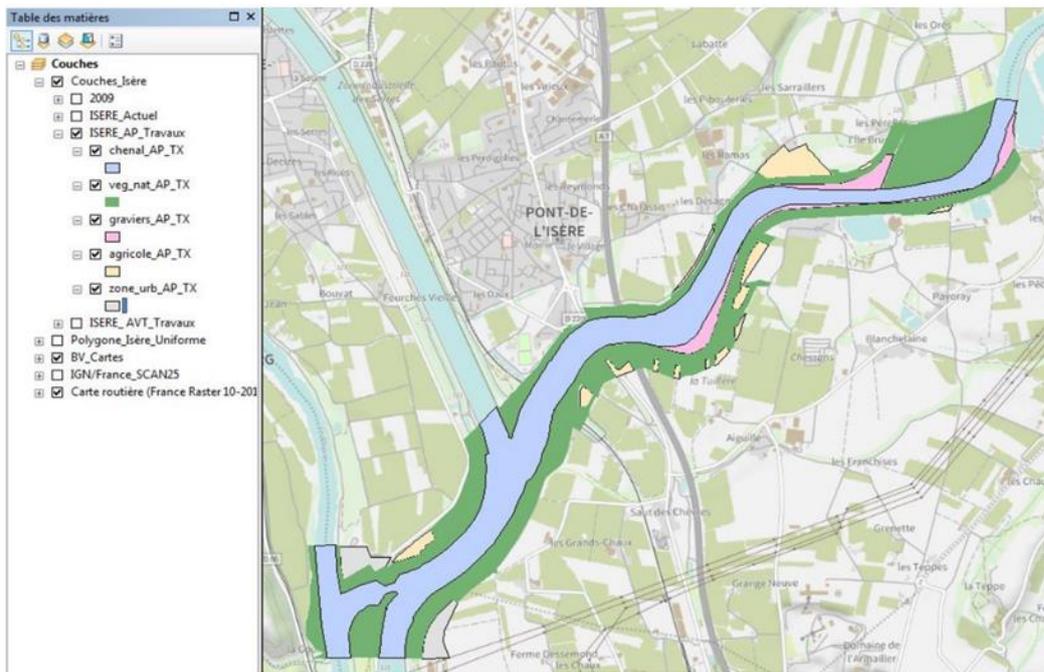
La nouvelle confluence se trouve dans le canal d'aménée. Ajout d'un barrage entre le VR et le canal industriel pour restitué les eaux de l'Isère dans l'ancien cours principal.

Figure 21 : AP_TX - Cuadrado.L

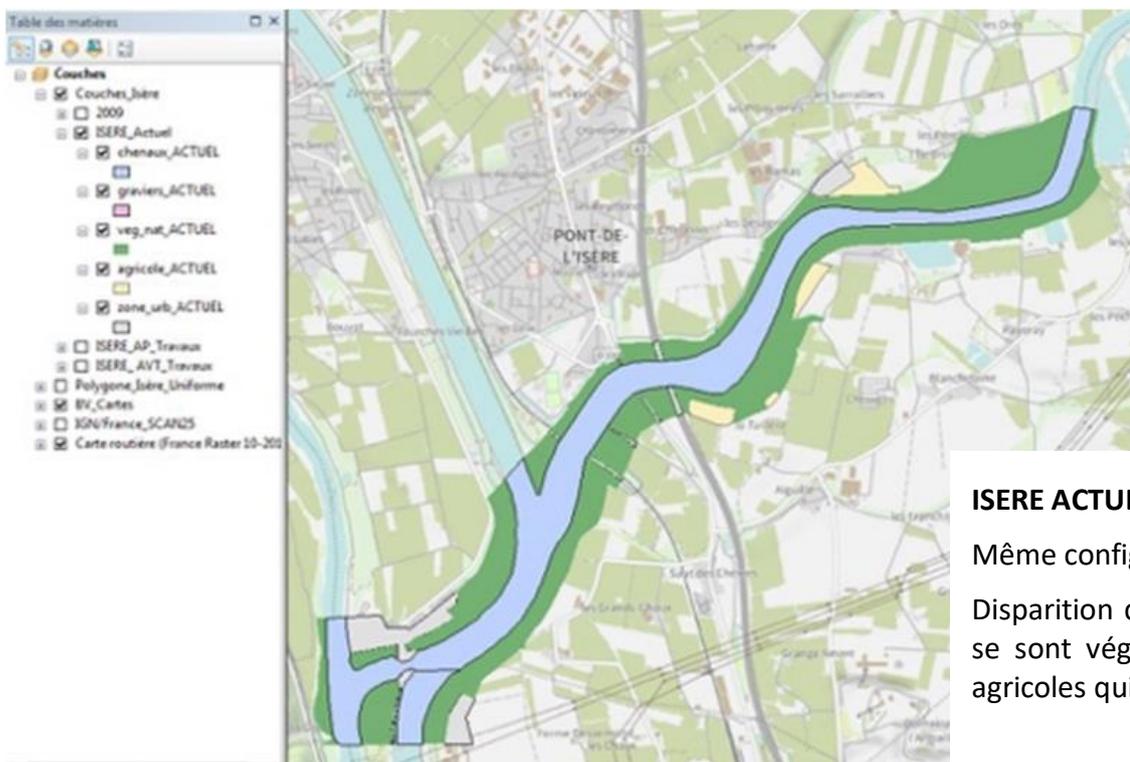
Même configuration qu'en 1989.

Figure 22 : Isère actuelle - Cuadrado.L

Nous avons ici une observation d'un changement progressif de l'occupation du sol autour de l'Isère. Avant l'aménagement, la zone était diversifiée avec avec de grandes parcelles agricoles jusque sur les berges de l'Isère. Pour l'aménagement du secteur, les parcelles tout autour de l'Isère dans la future zone concédée ont été expropriées. Les zones les plus proches de l'Isère sont endiguées, ce qui a permis à la végétation de pousser. Quelle a été l'évolution de cette végétation et quelles sont les entretiens qui ont été effectués ?

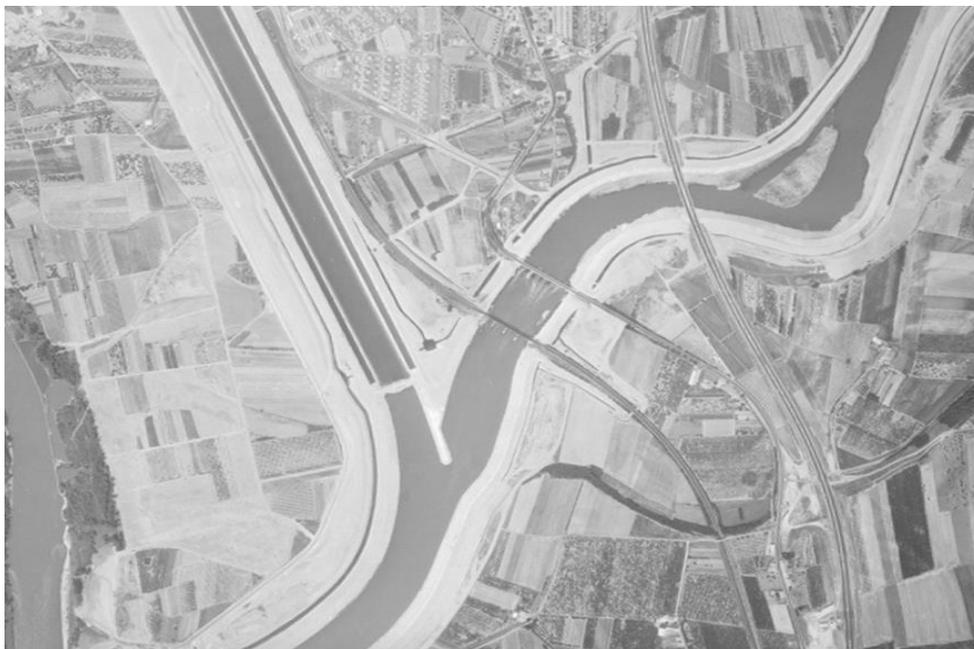
Figure 23 : Aménagement de la confluence Rhône Isère, 1967 – Remonterletemps.ign.fr

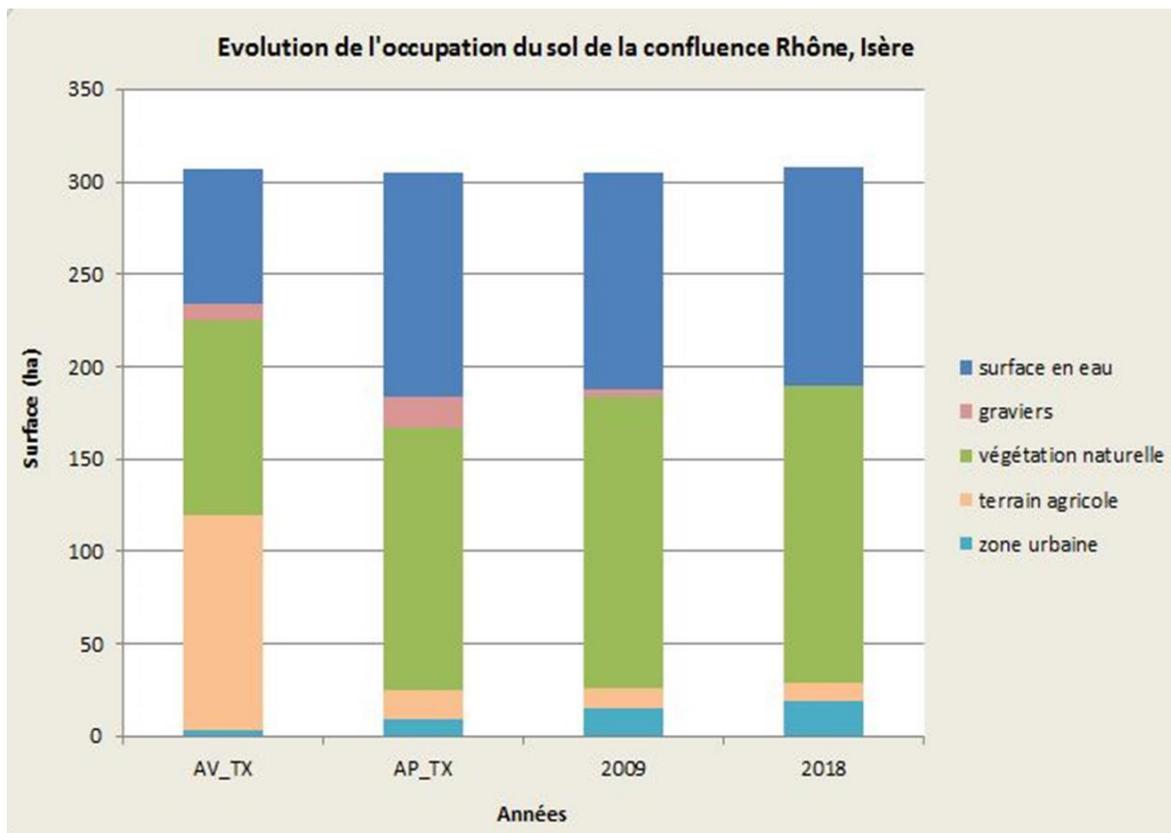
Figure 24 : L.Cuadrado

Ce graphique permet de mettre en lumière un changement global de l'occupation du sol autour de l'Isère. Le recul des terrains agricoles autrefois présent jusqu'au bord de l'Isère ont reculés de manière significative. Cela a donc laissé place à un retour de la végétation naturelle, ce qui est bénéfique pour les enjeux écologiques auxquels la CNR est soumise vis à vis des corridors écologiques.

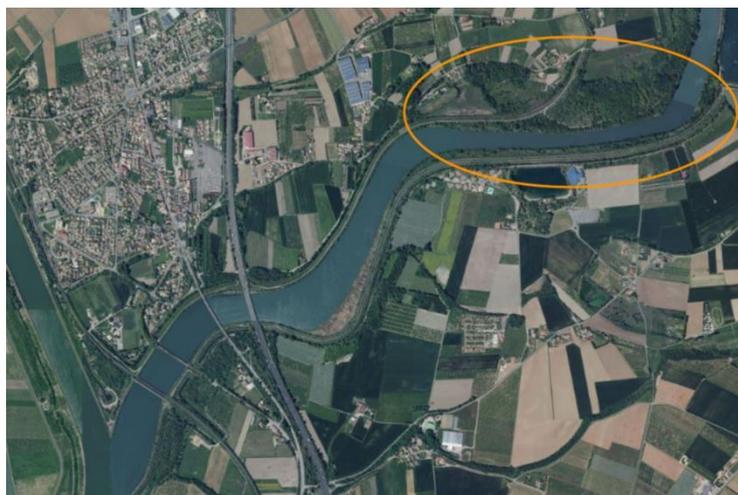
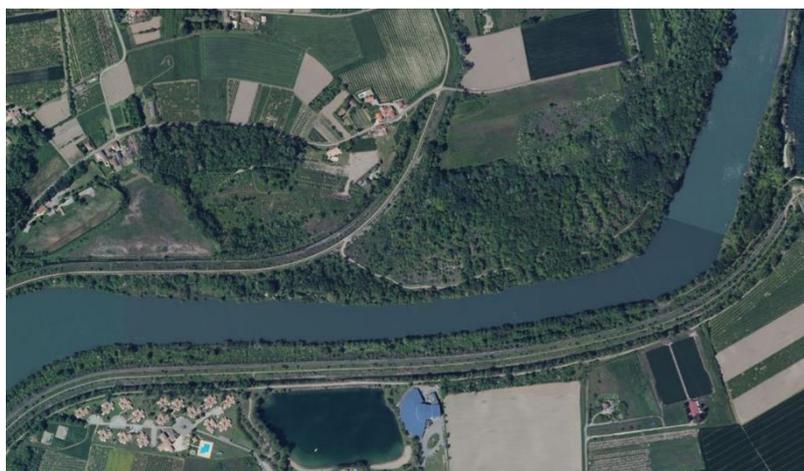
Figure 26 : Confluence Rhône Isère secteur végétalisé,
IGN - 2016

Figure 25 : secteur végétalisé – IGN 2016

Vis-à-vis de l'aggravation des crues, une analyse de la végétation a été opérée dans l'espace intra-berge. Nous constatons qu'entre la construction des aménagements et aujourd'hui, le développement d'une forêt est de 13% sur l'espace.

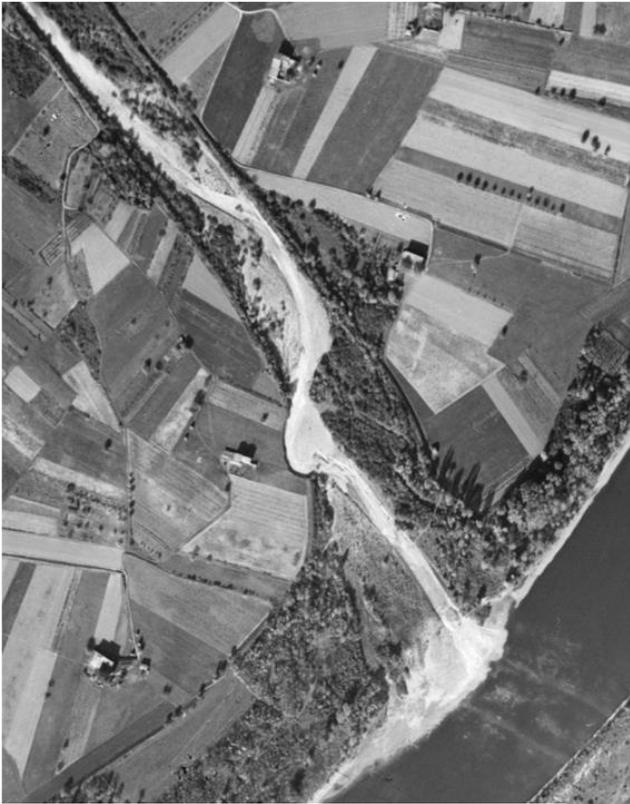
Figure 28 : Le Lavezon avant aménagement CNR
RemonterLeTemps 1937

A l'amont immédiat de la confluence entre le Lavézon et le Rhône, se trouve le barrage de l'aménagement de Montélimar. L'emplacement de ce barrage, réalisé durant les travaux d'aménagement, a obligé le déplacement de l'ancienne confluence du Lavézon qui se situait à l'amont du barrage. Le lit du cours d'eau a été rallongé, de telle sorte à ce qu'il forme un angle droit au niveau de l'ancienne confluence. Cette «nouvelle» physionomie, favorable à l'engravement, a provoqué une diminution du courant après le passage de cet angle droit. Cependant, il est aussi causé par l'augmentation du seuil du Rhône qui empêche les sédiments de s'évacuer de façon fluide.

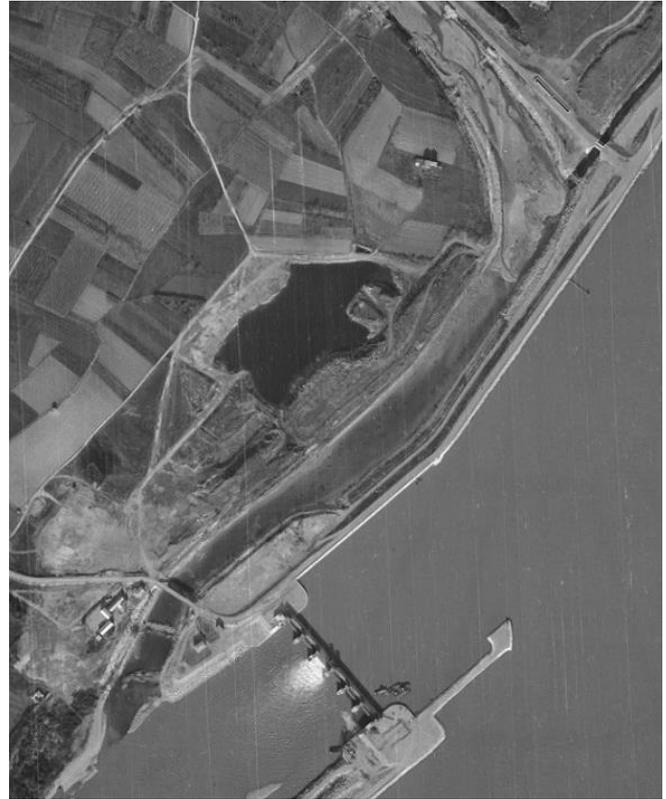
Figure 27 : : Le Lavezon après aménagement
CNR – RemonterLeTemps 1959

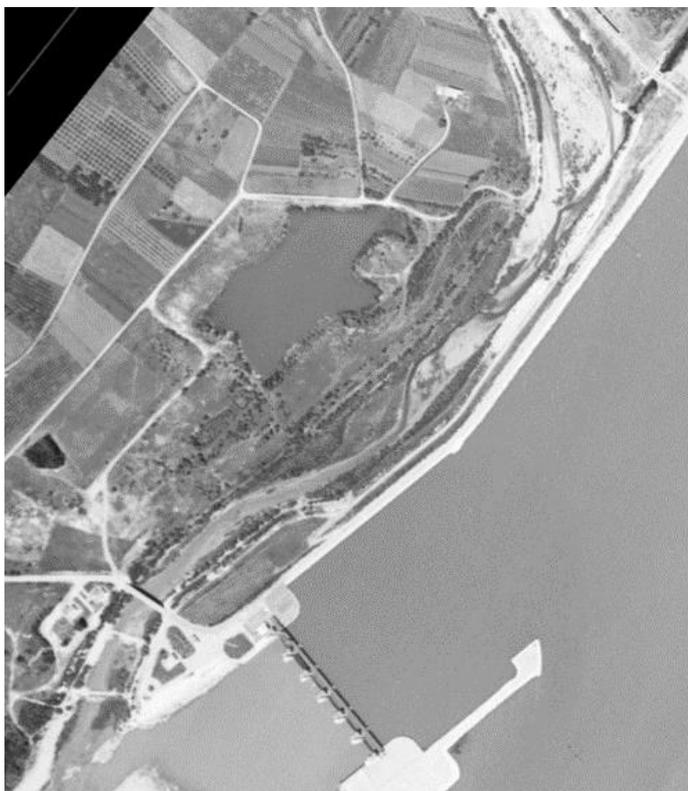
Figure 30 : Le Lavezon avant le premier entretien de sa végétation – RemonterLeTemps 1963

Le premier entretien fut effectué quelques années après la mise en service en 1968. En 1963, le cours d'eau était déjà partiellement occupé par la végétation rase ainsi que des arbres. En 1968, la végétation est faible et nous pouvons observer le lit à l'étiage.

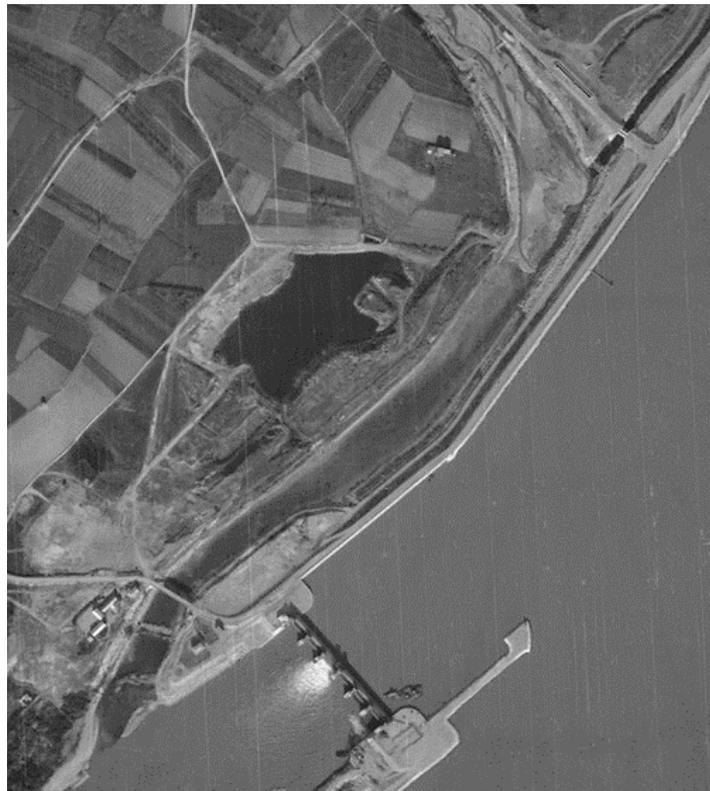
Figure 29 : Le Lavezon après son premier entretien – RemonterLeTemps 1968
