# L'église paroissiale Saint-Barthélemy de Sauveterre-la-Lémance

Mémoire de master 2 sous la direction de Quitterie Cazes

Volume d'illustrations

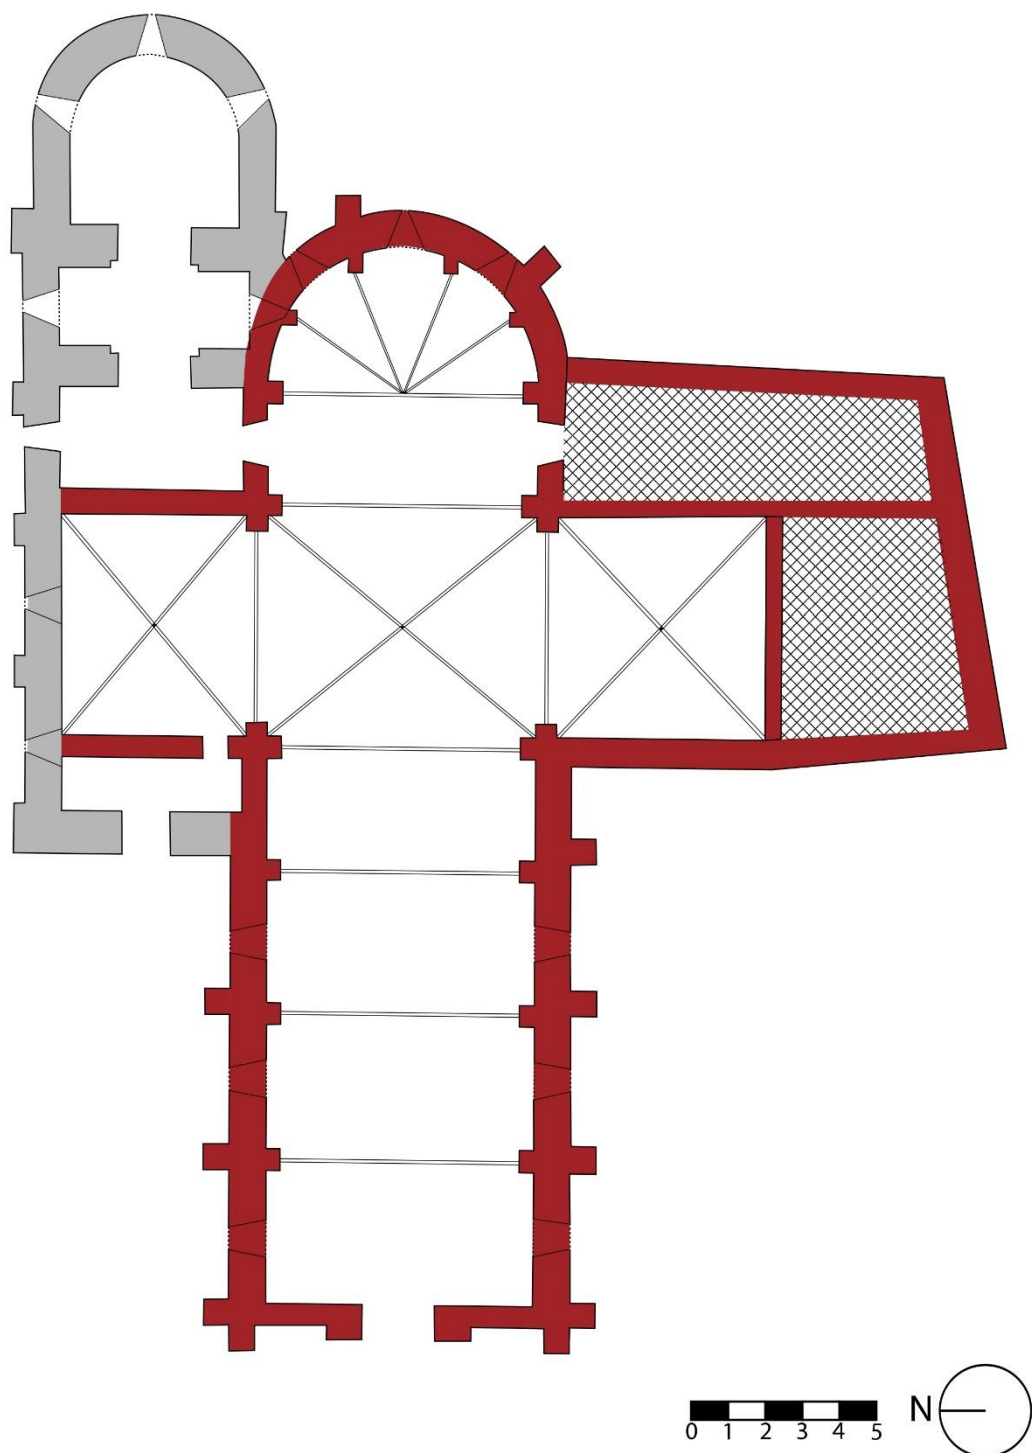
## Plan de Saint-Barthélemy levé à l'échelle 1/100<sup>e</sup>

Figure 7 : Plan au sol de l'église actuelle Saint-Barthélemy – Manon CAUCHI

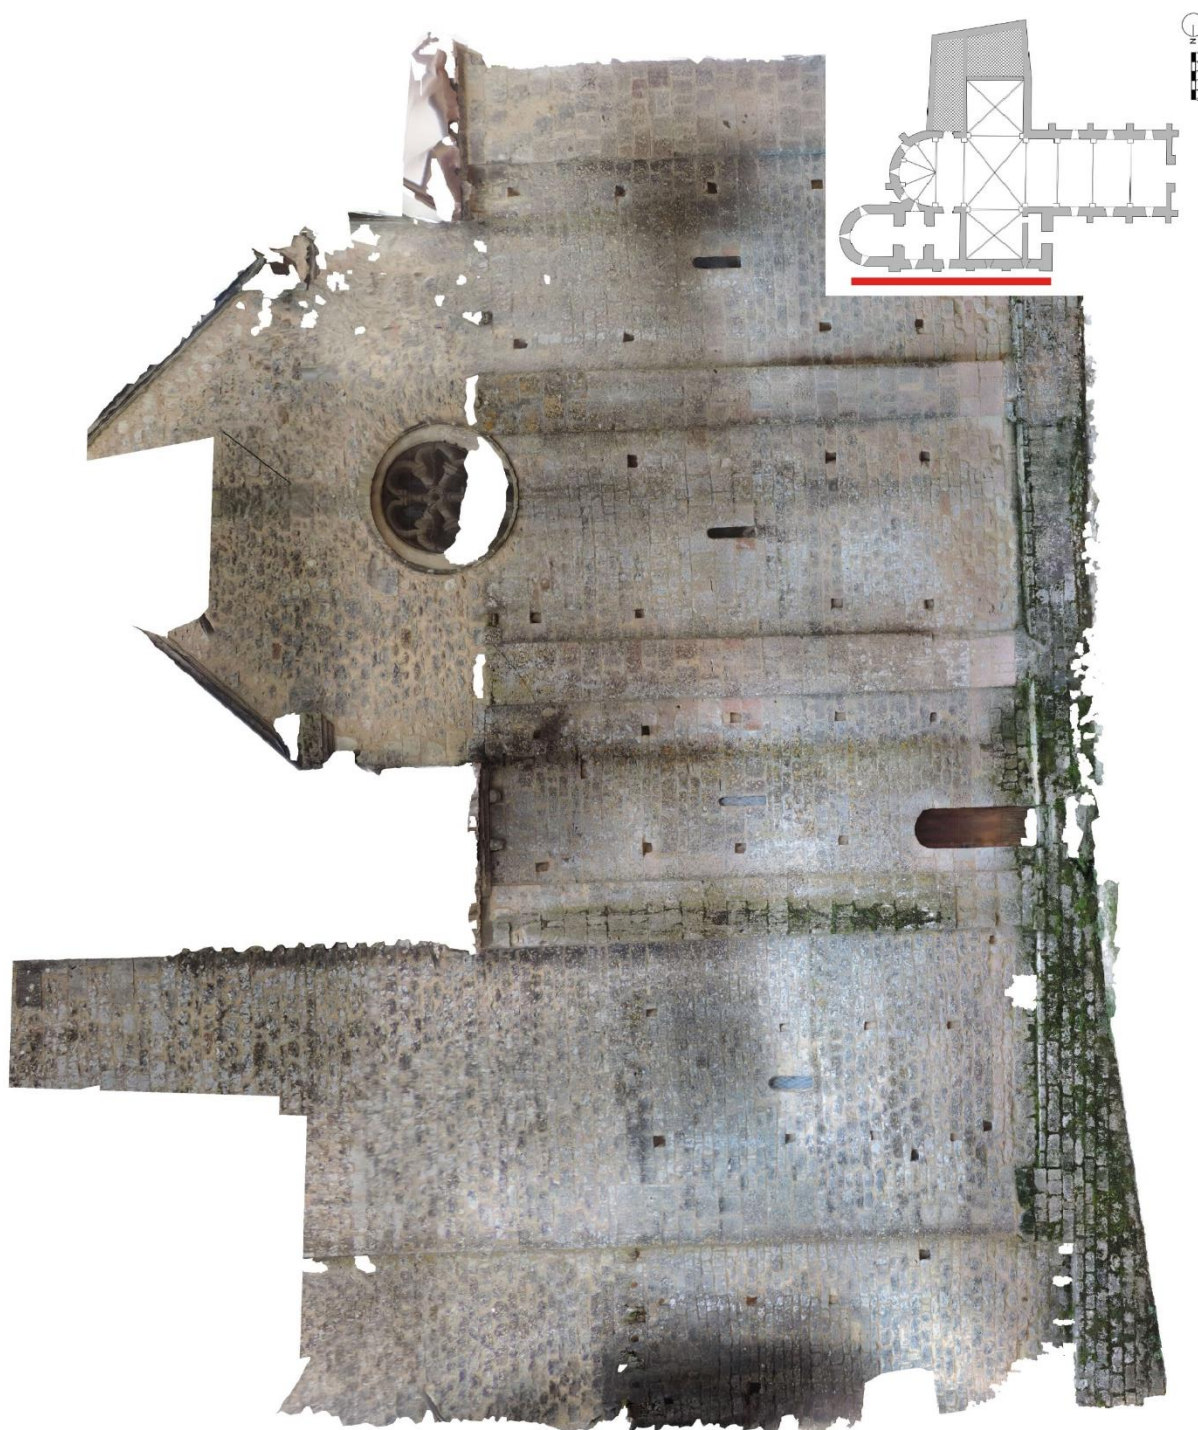
Figure 15 : Orthophotographie du mur nord de l'église romane – Manon CAUCHI

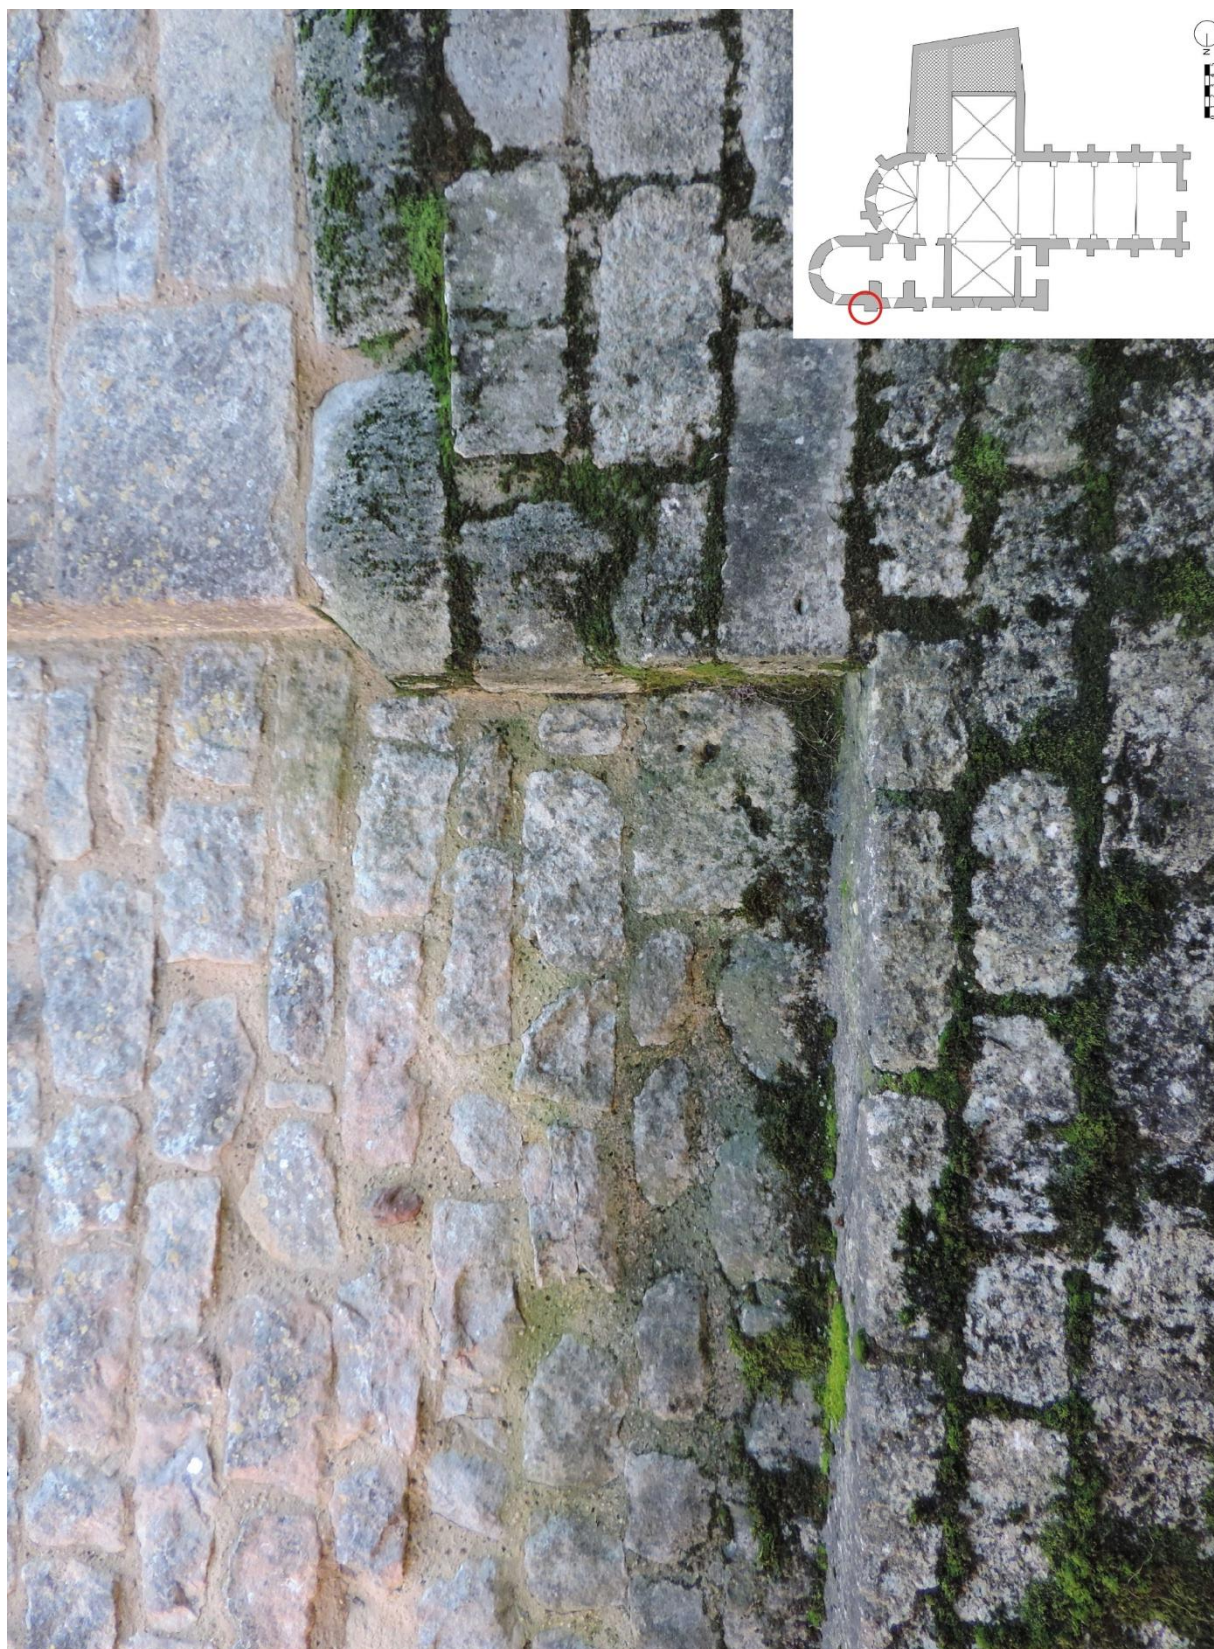
Figure 18 : Départ de contrefort à l'angle nord-est de la travée de chœur

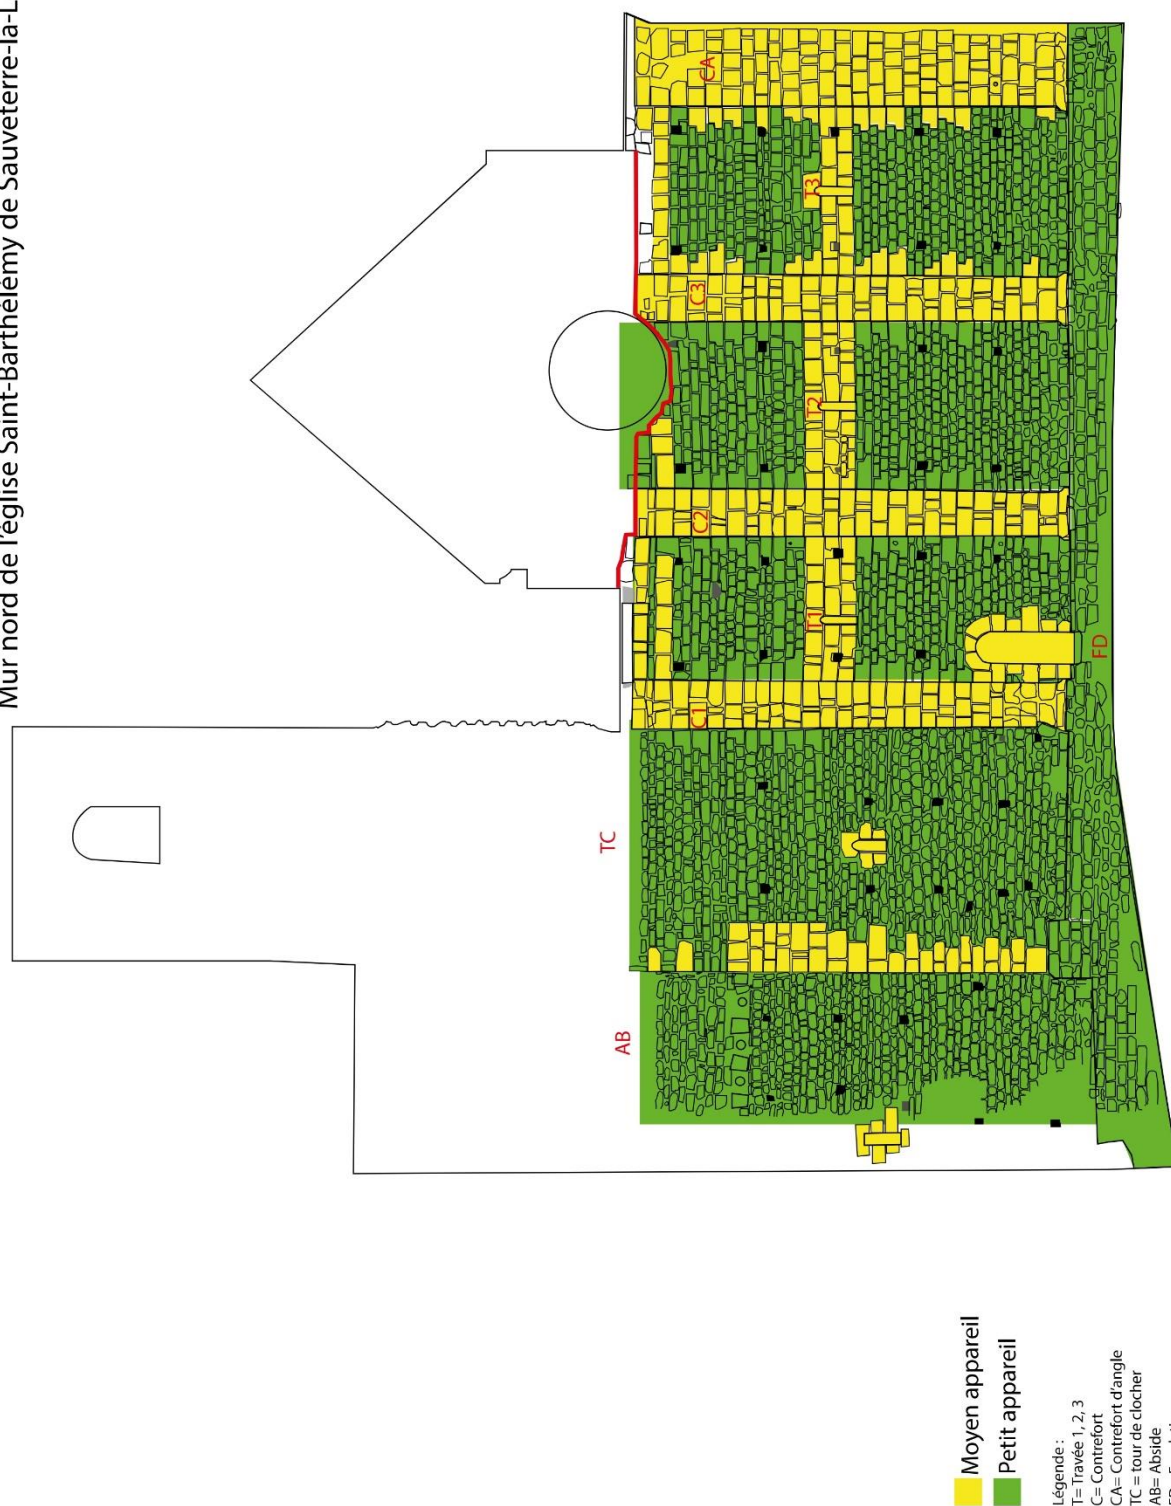
Figure 20 : Répartition des divers types d'appareils sur le mur nord roman

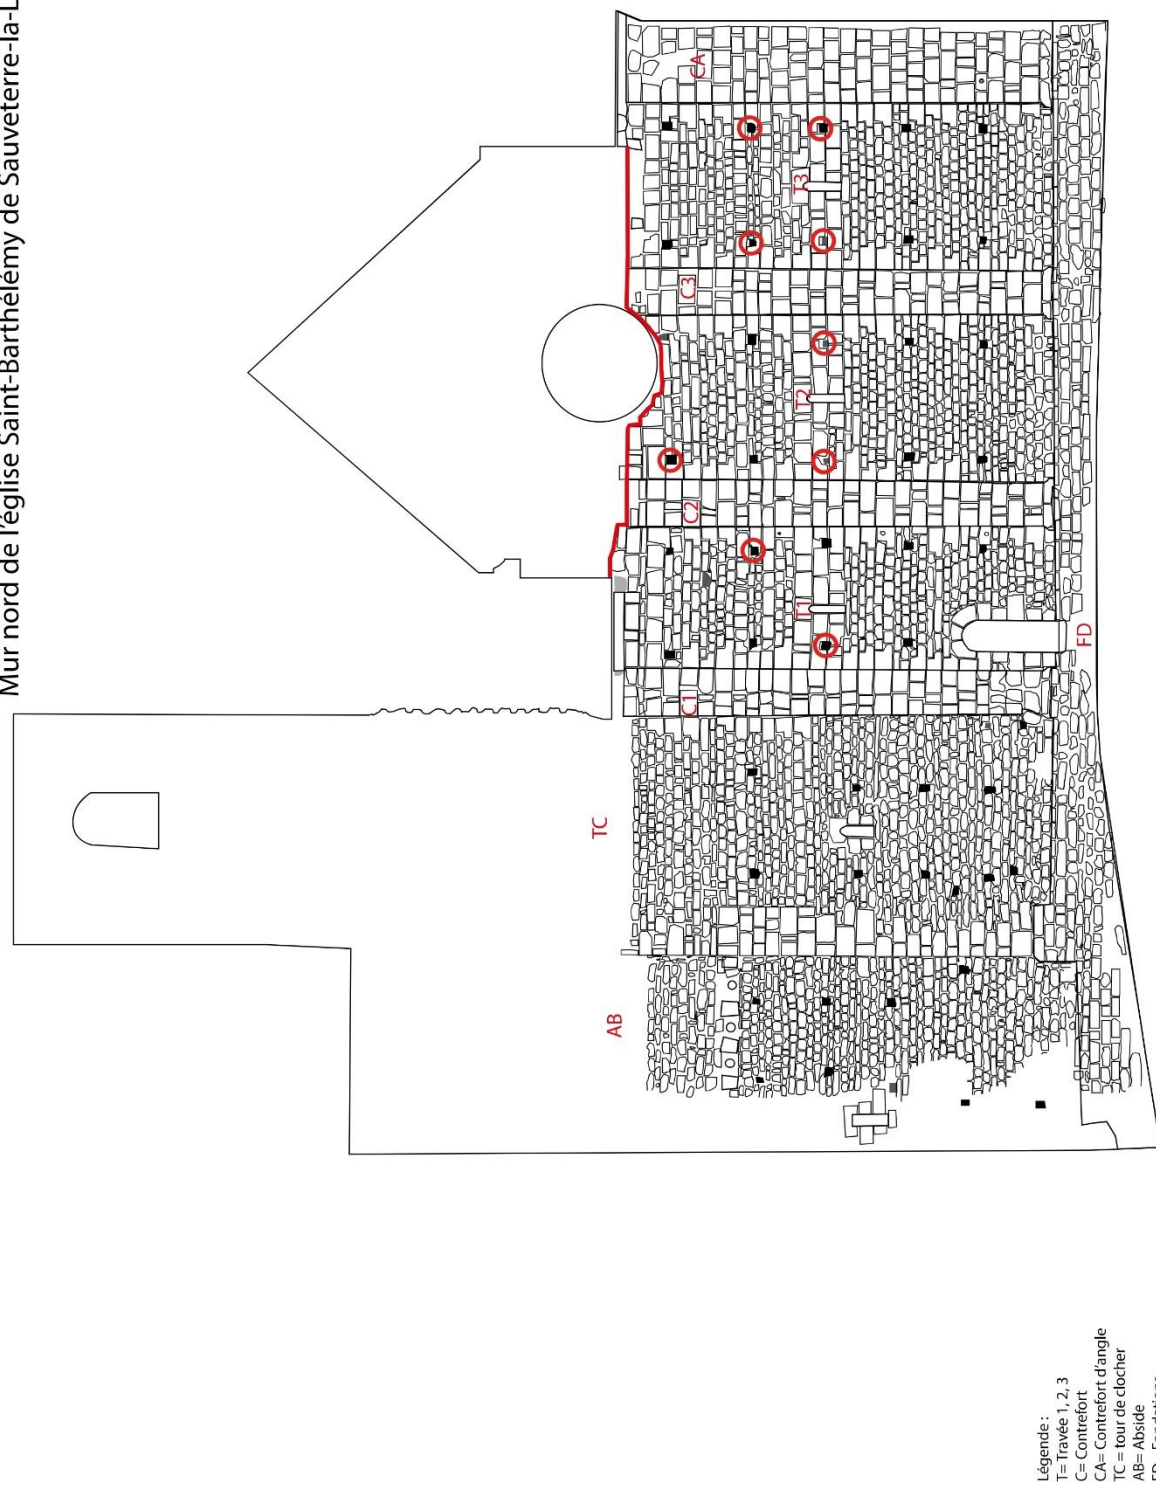
Figure 26 : Trous de boulin façonnés sur le mur nord de l'église romane

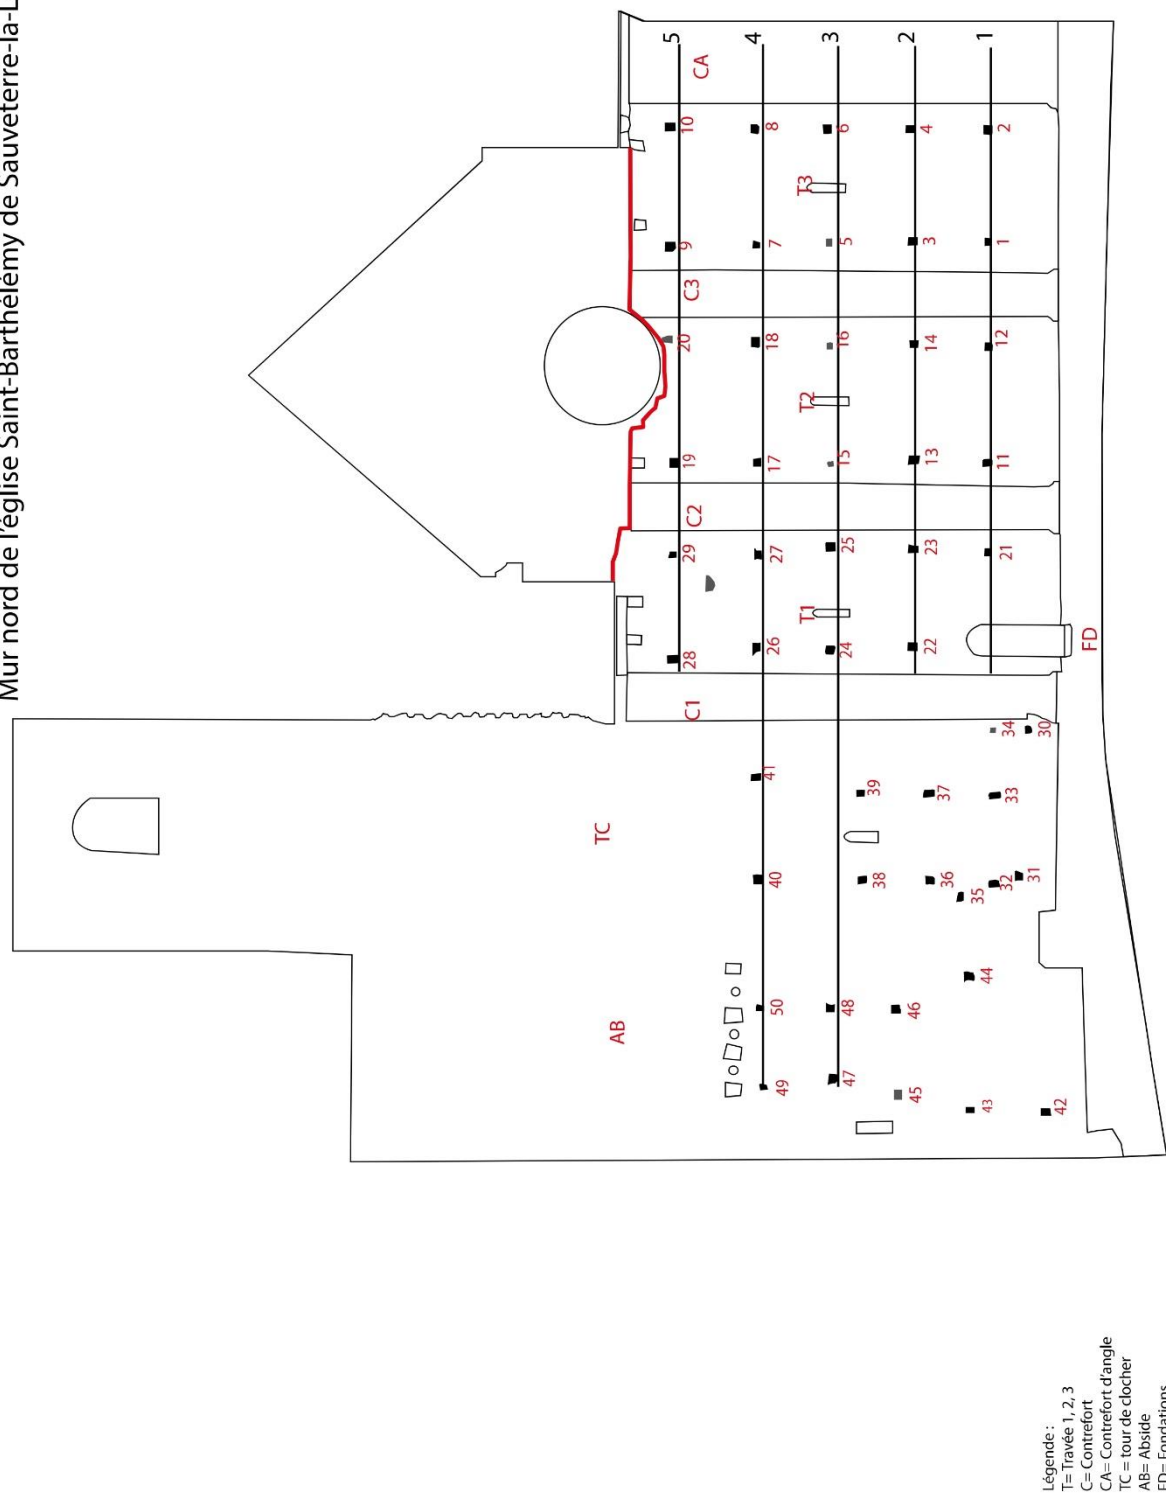
Figure 27 : Numérotation des rangées et des trous de boulin

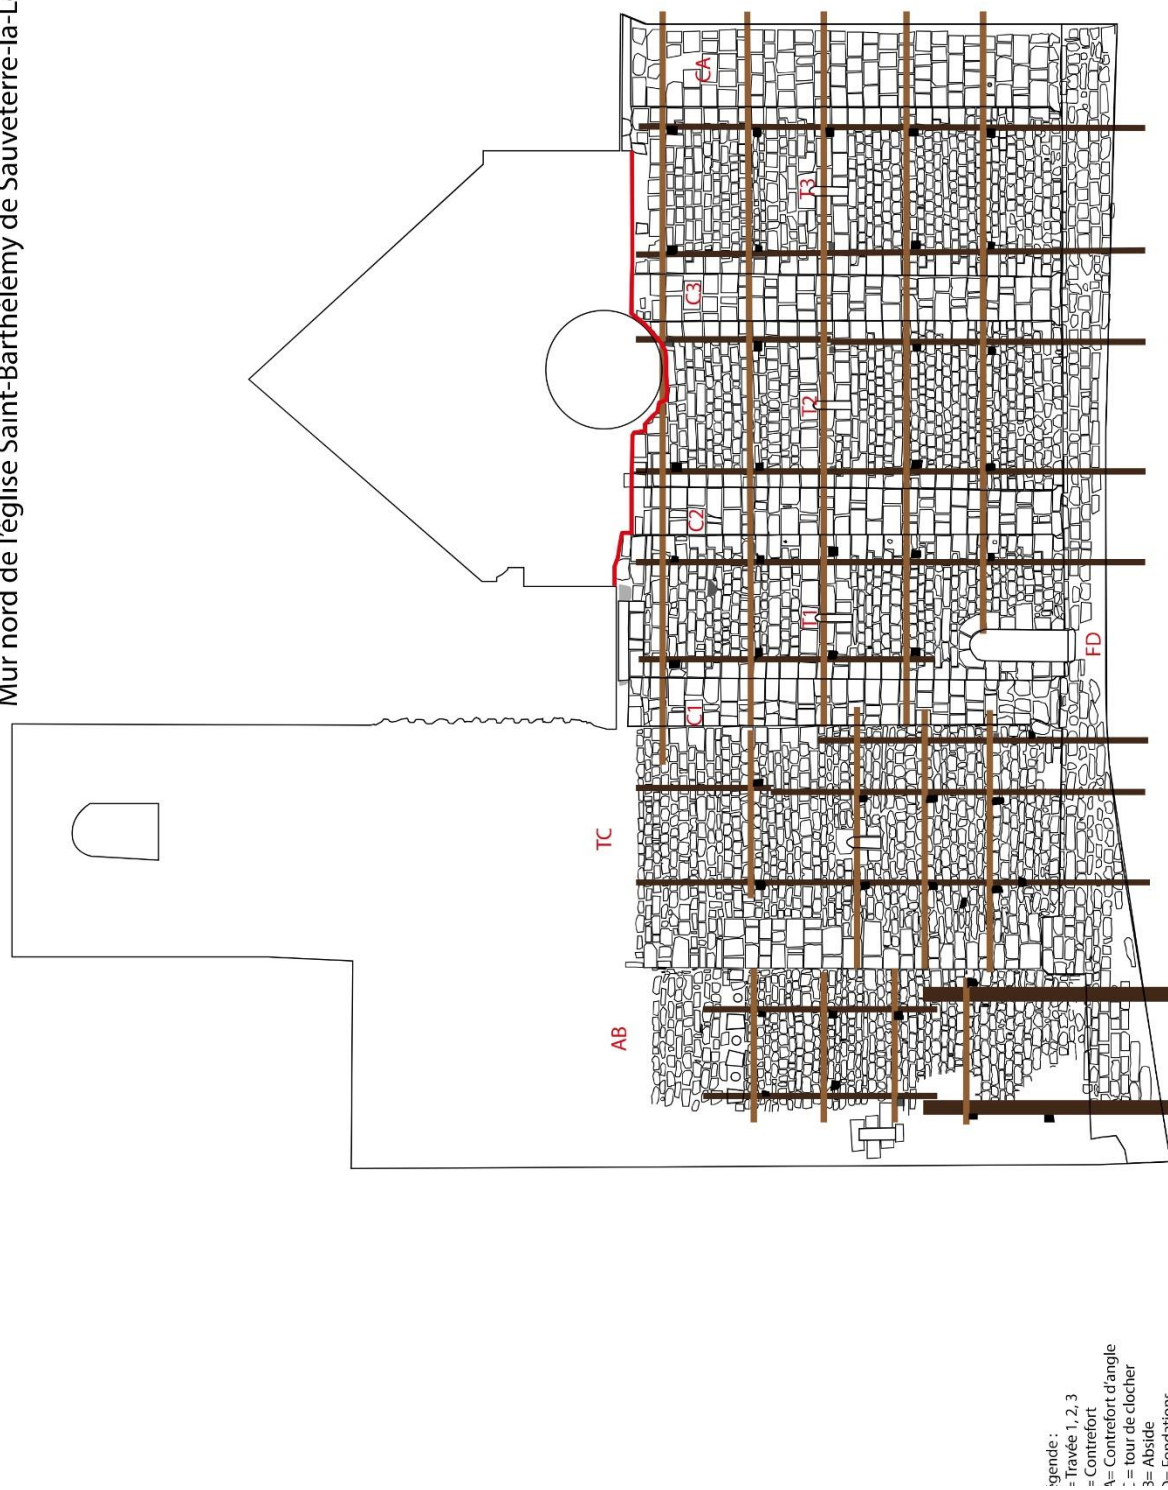
Figure 28 : Restitutions des échafaudages du mur nord de l'église romane

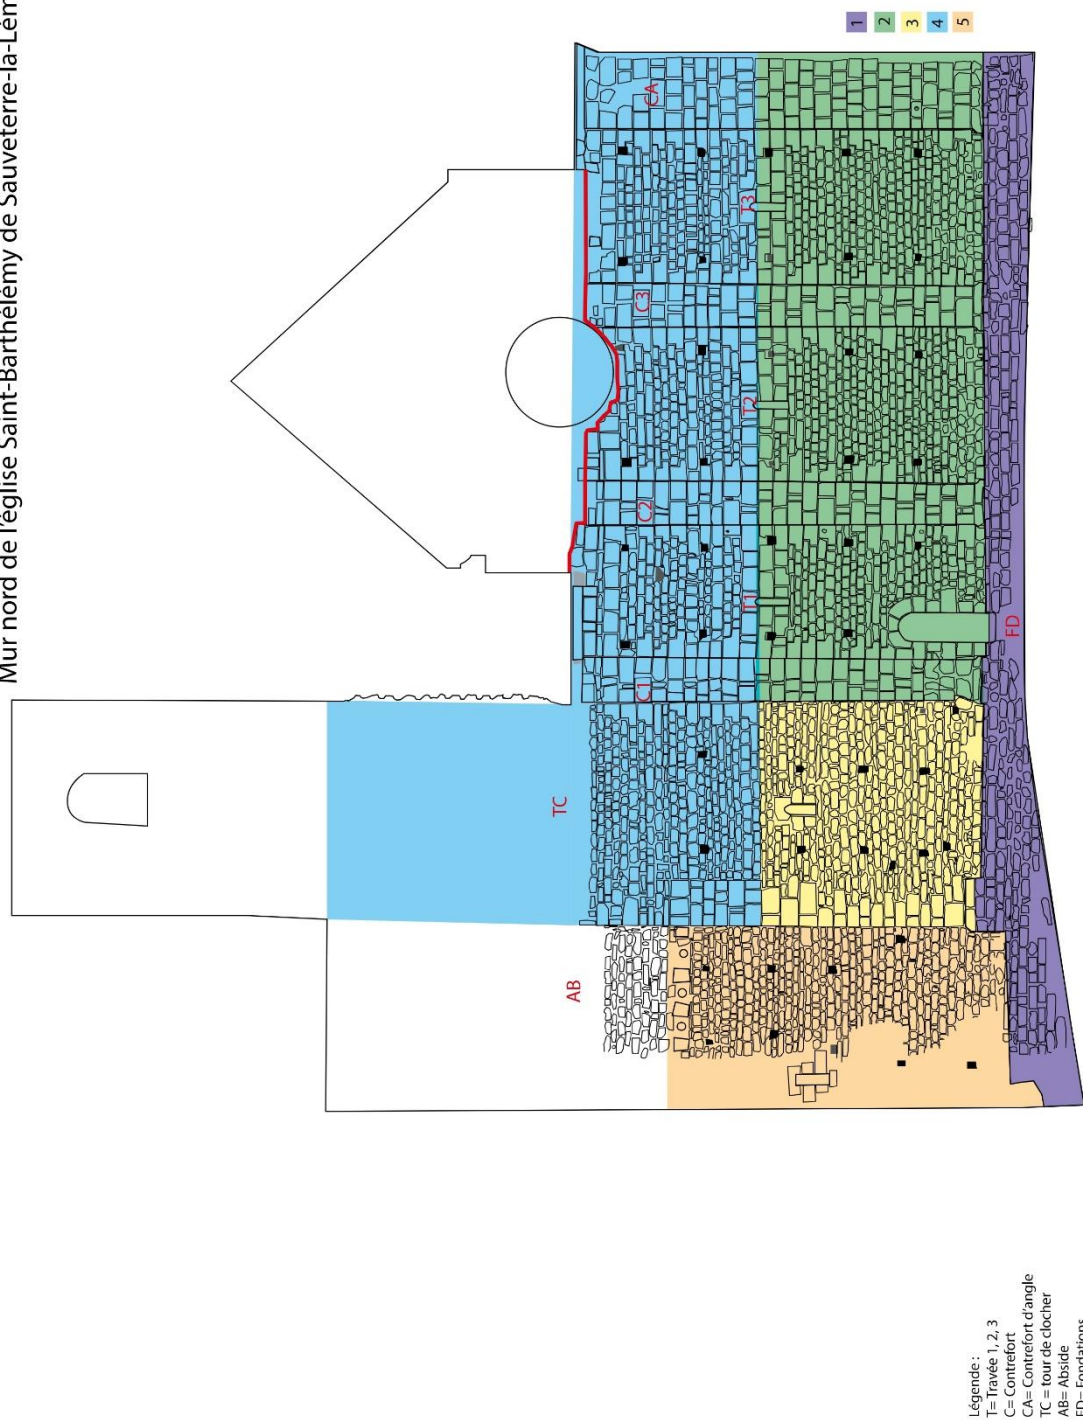
Figure 29 : Chronologie relative du mur nord de l'église romane

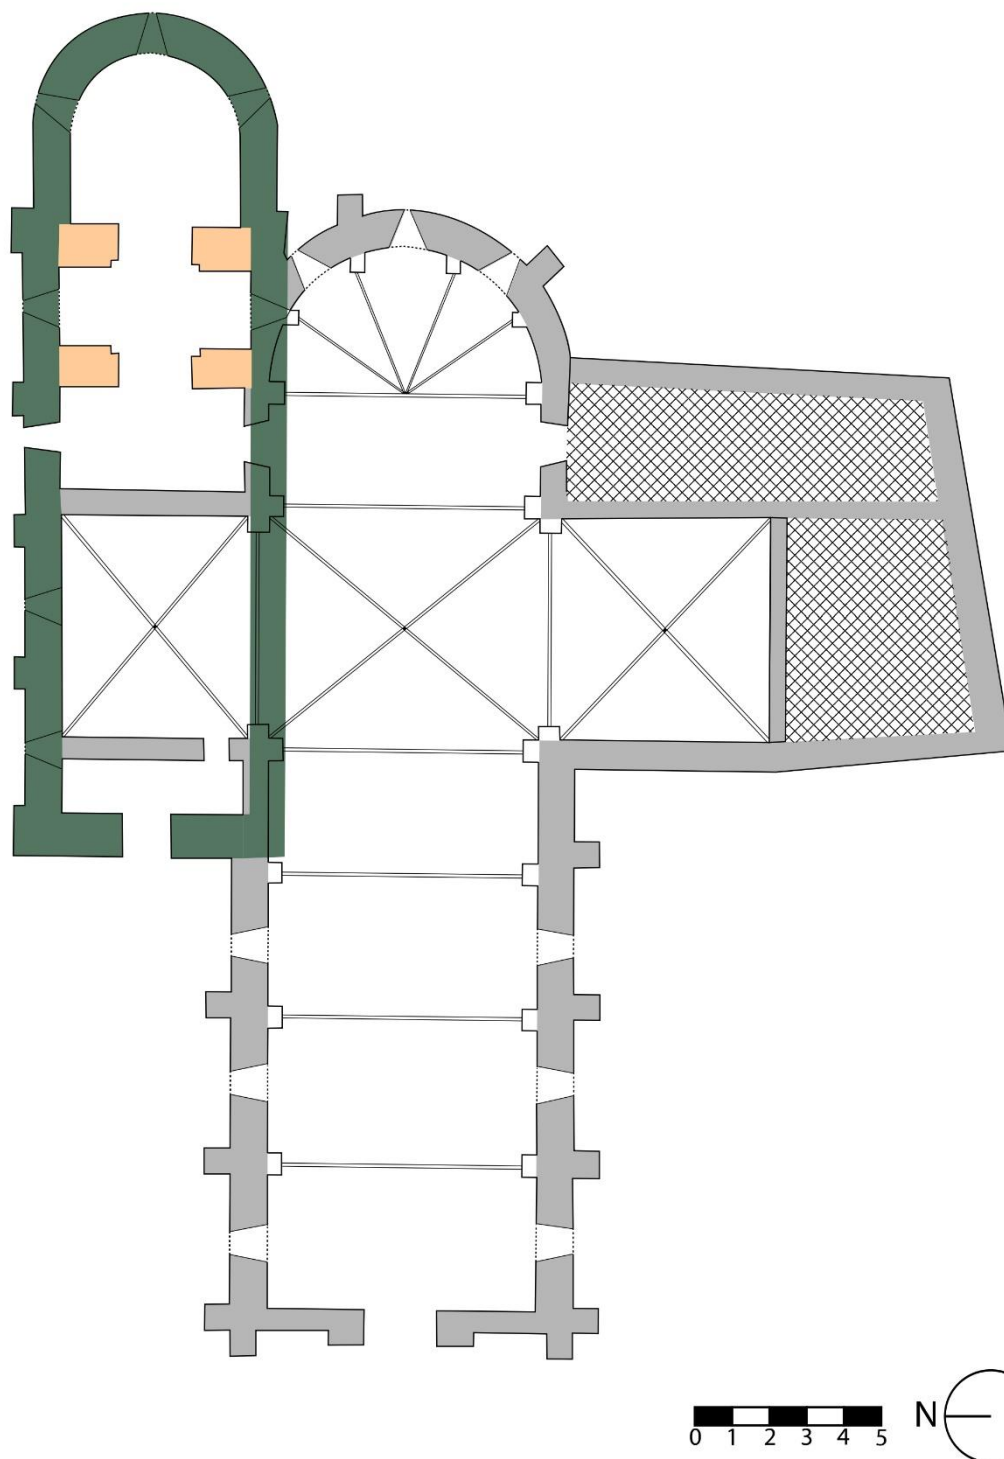
Figure 30 : Restitution du plan de l'église romane – Manon CAUCHI

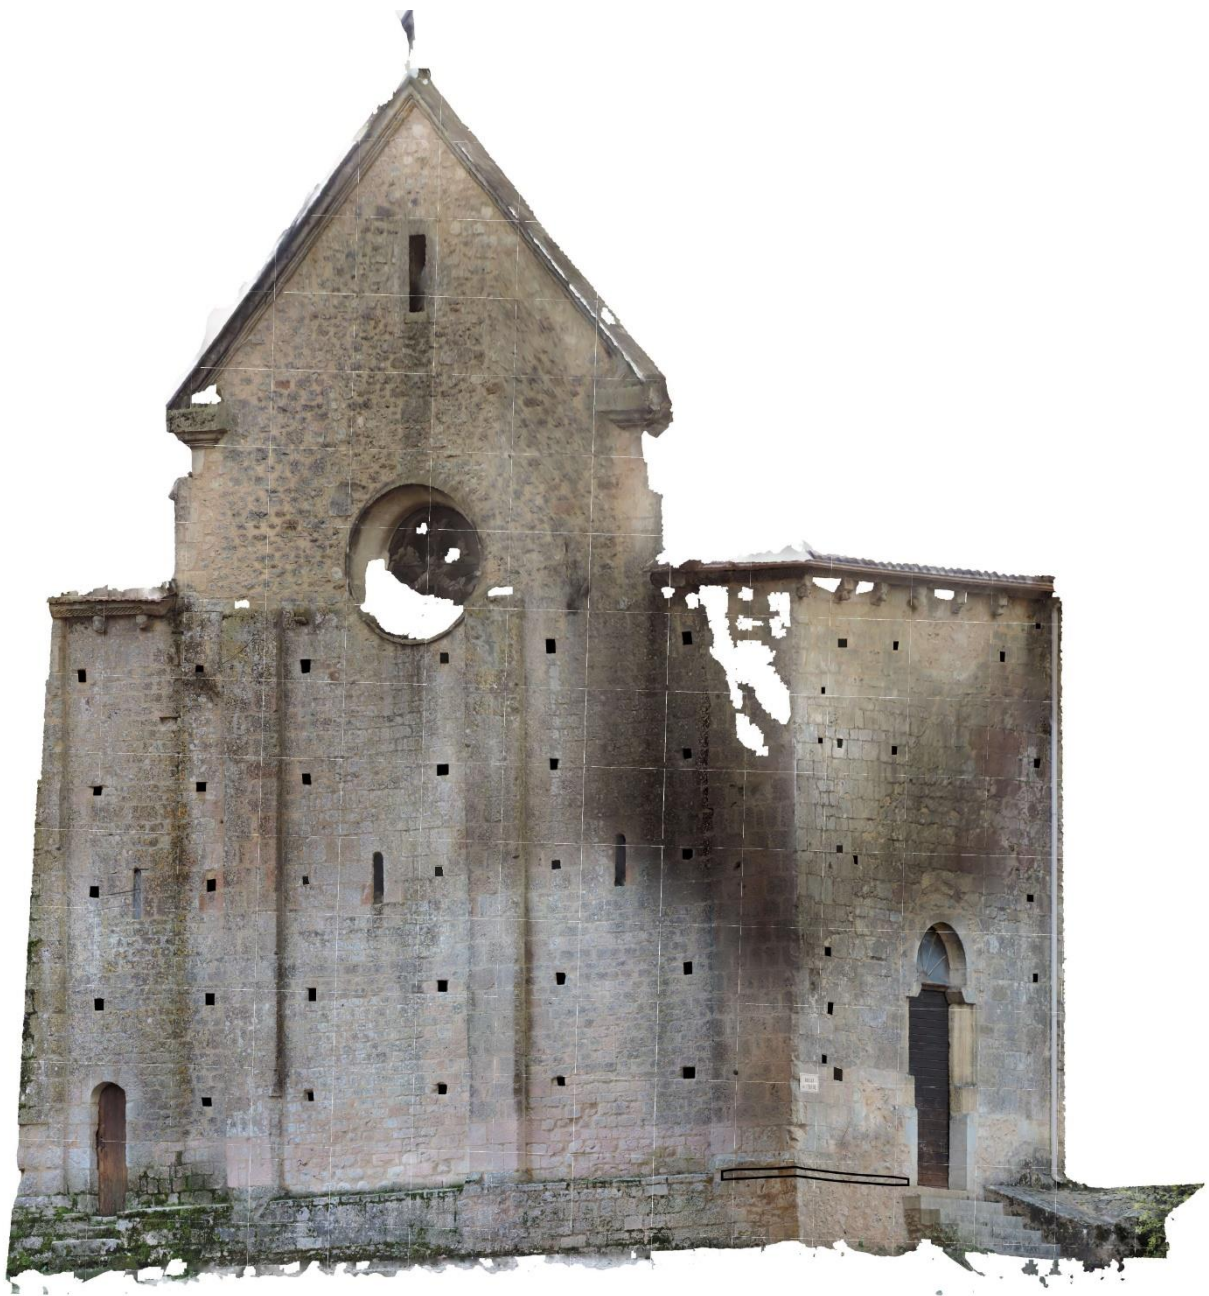
Figure 32 : Ligne de fondations courant sur le mur nord et sur la façade occidentale

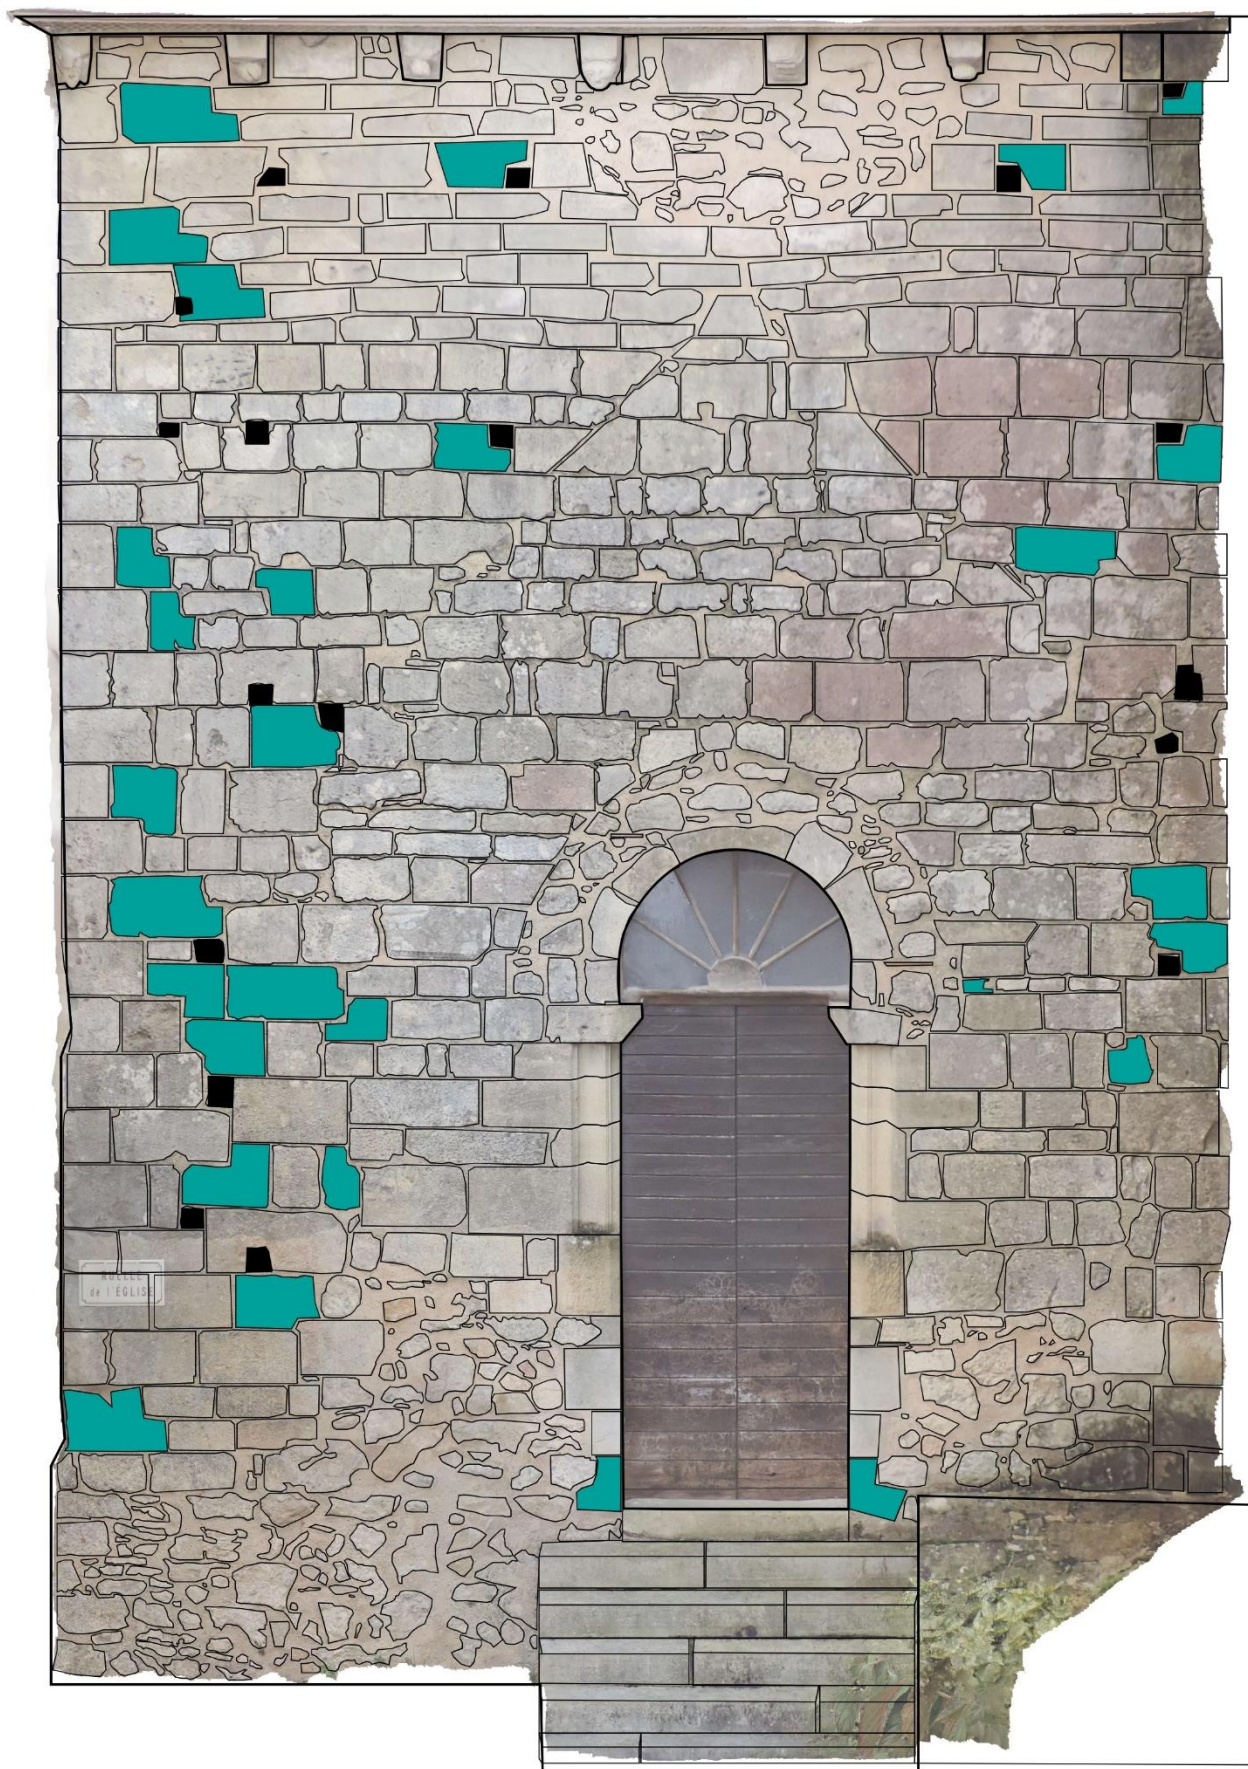
Figure 36 : Recensement des pierres taillées en équerre sur la façade romane occidentale

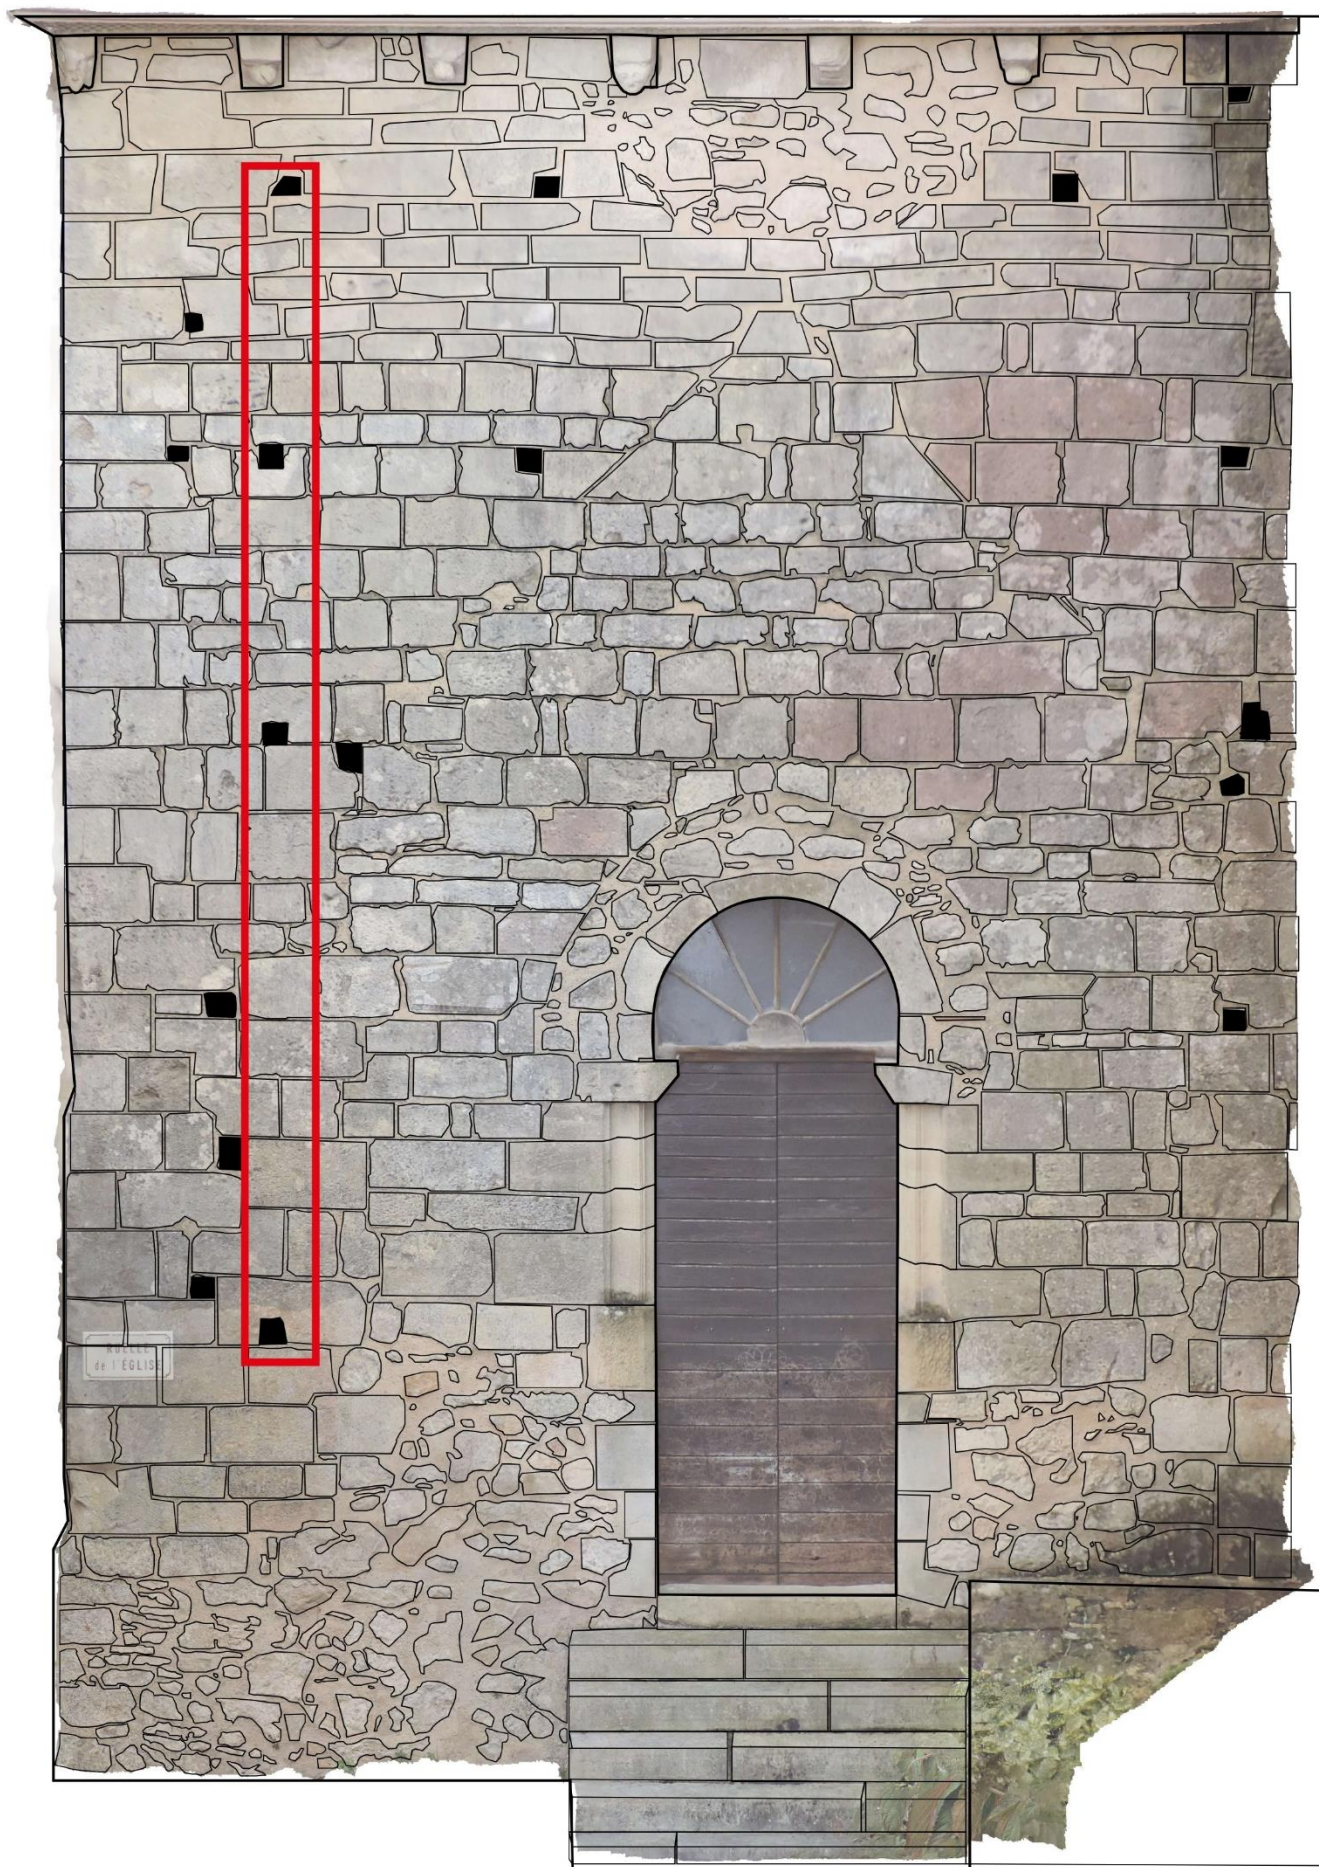
Figure 39 : Regroupement des trous boulin liés à l'échafaudage du mur nord de la nef romane
