# L'église paroissiale Saint-Barthélemy de Sauveterre-la-Lémance

Mémoire de master 2 sous la direction de Quitterie Cazes

Volume d'illustrations

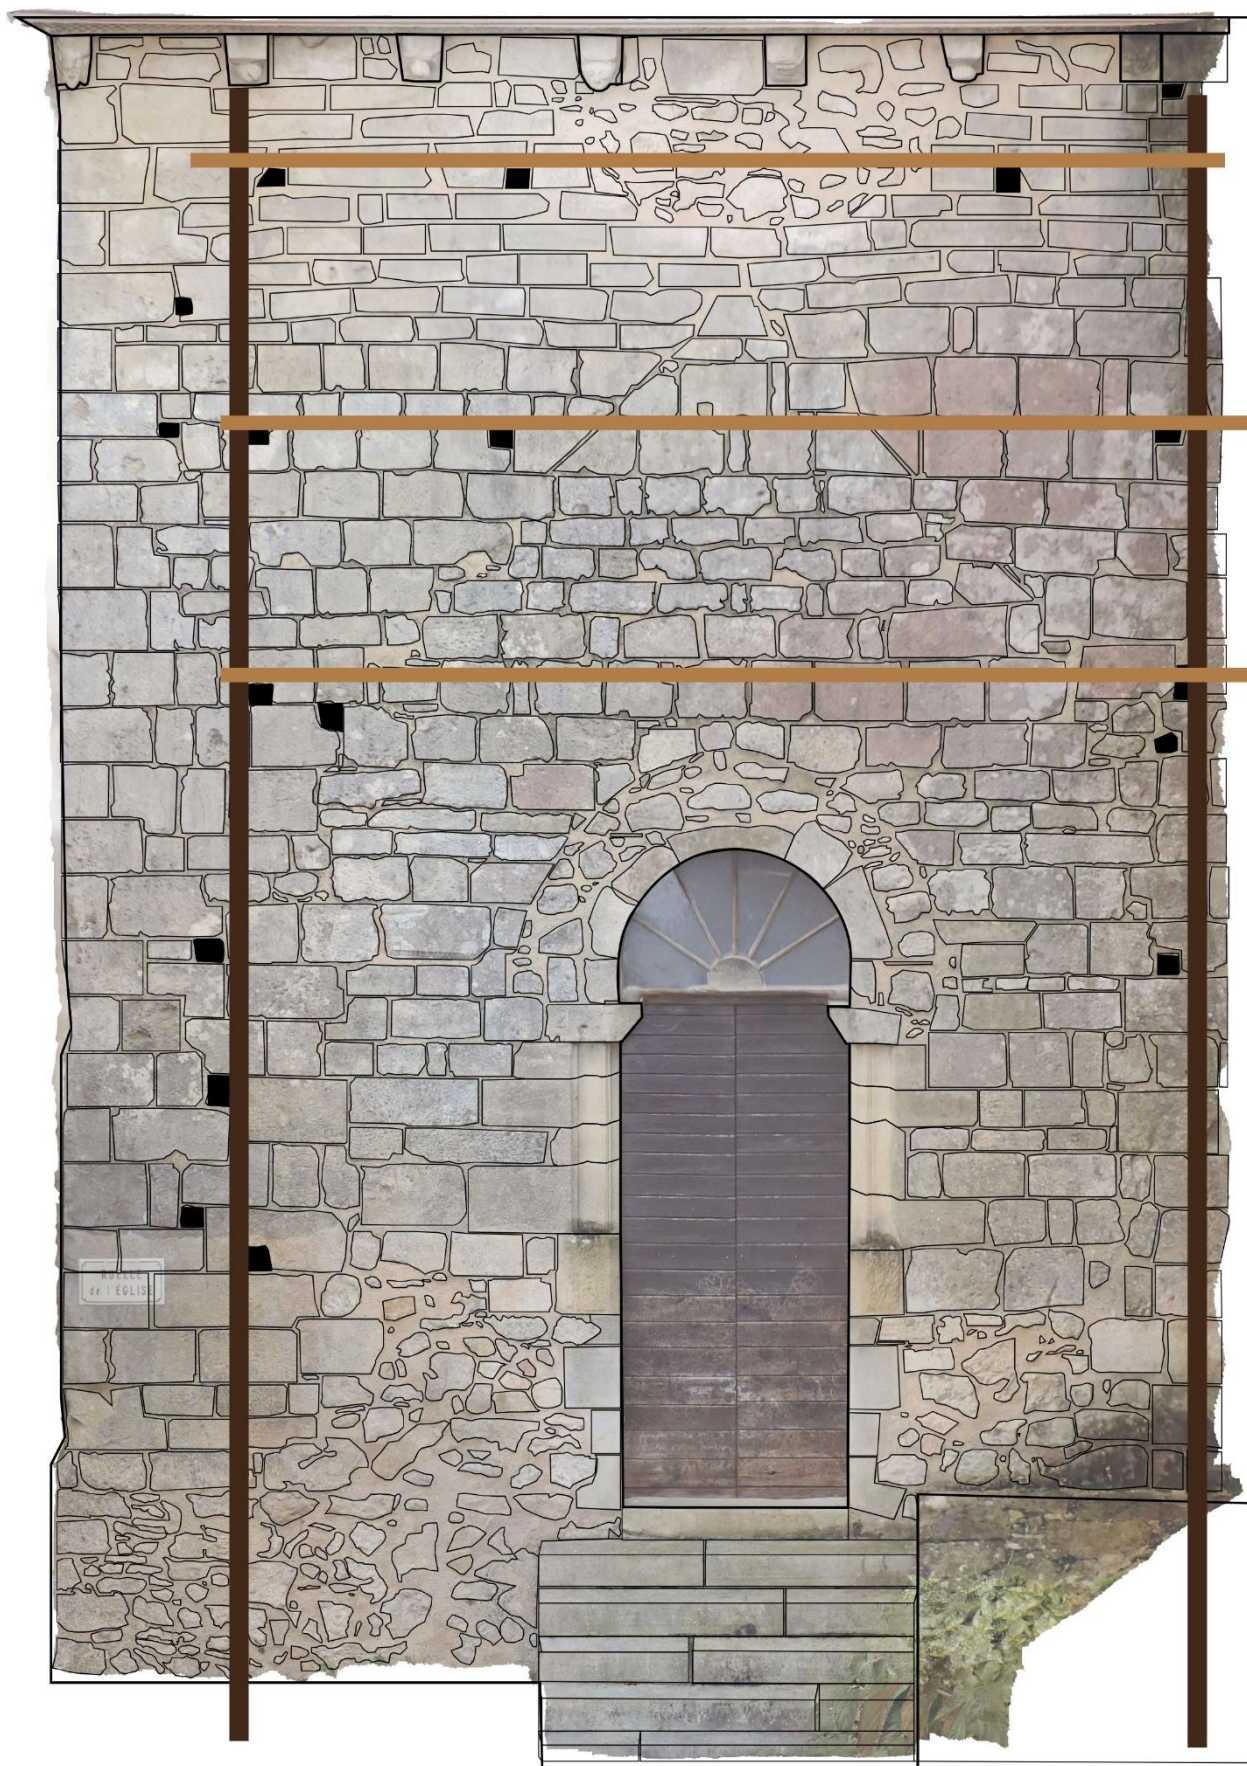
Figure 40 : Restitution des échafaudages sur la façade romane occidentale

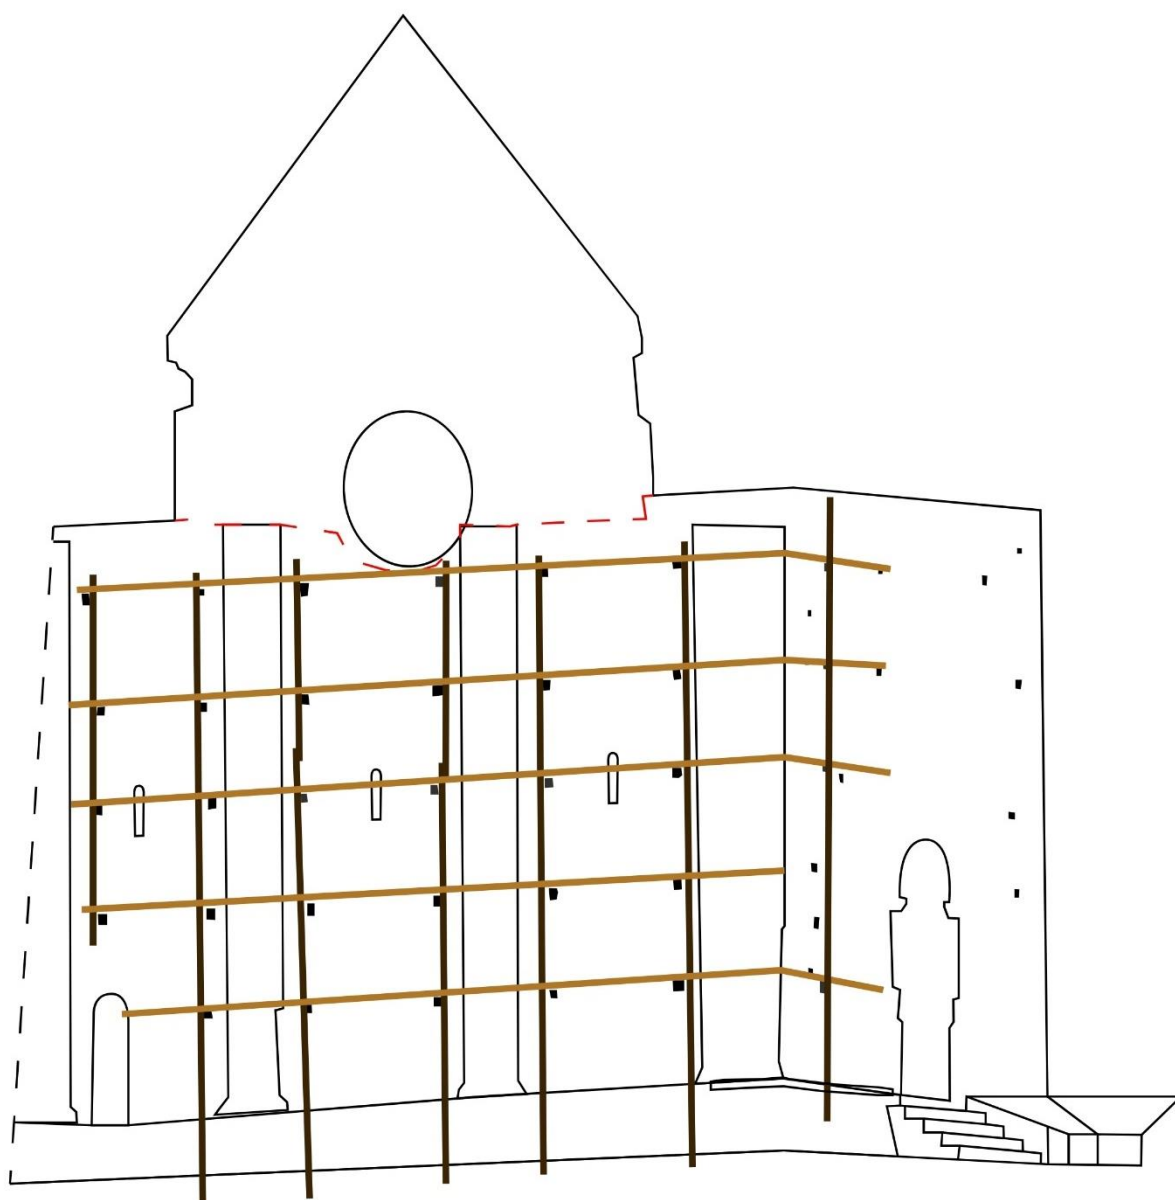
Figure 41 : Restitution des échafaudages à la jonction du mur nord et de la façade romane occidentale

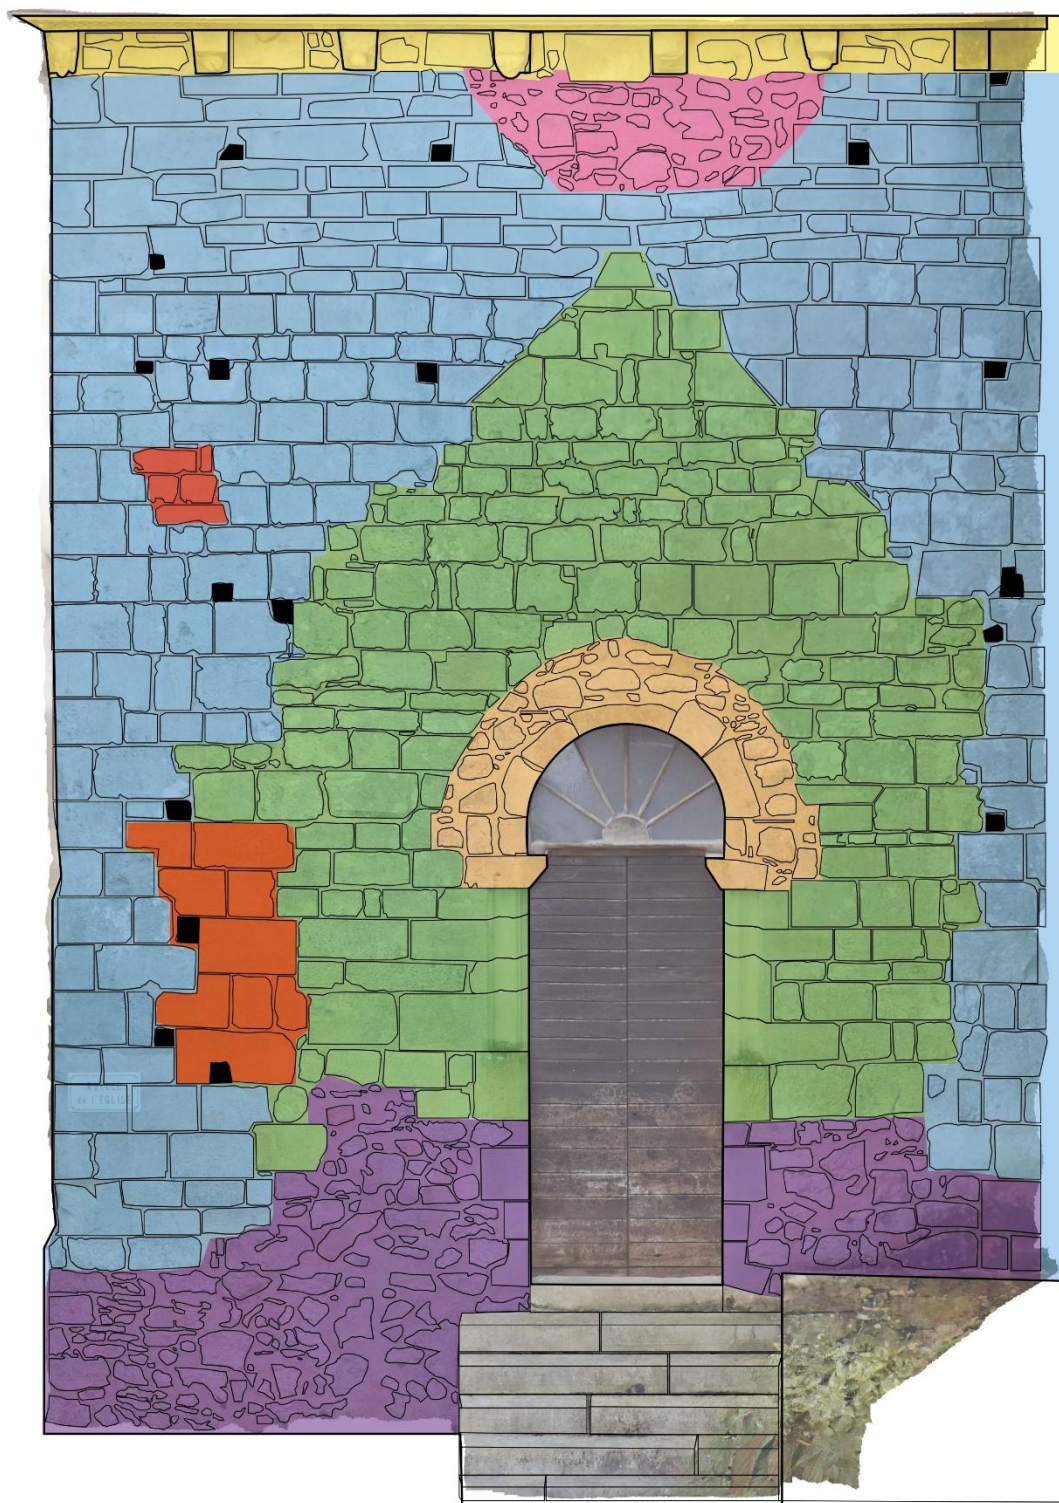
Figure 42 : Différentes unités stratigraphiques de construction (USC) de la façade romane occidentale

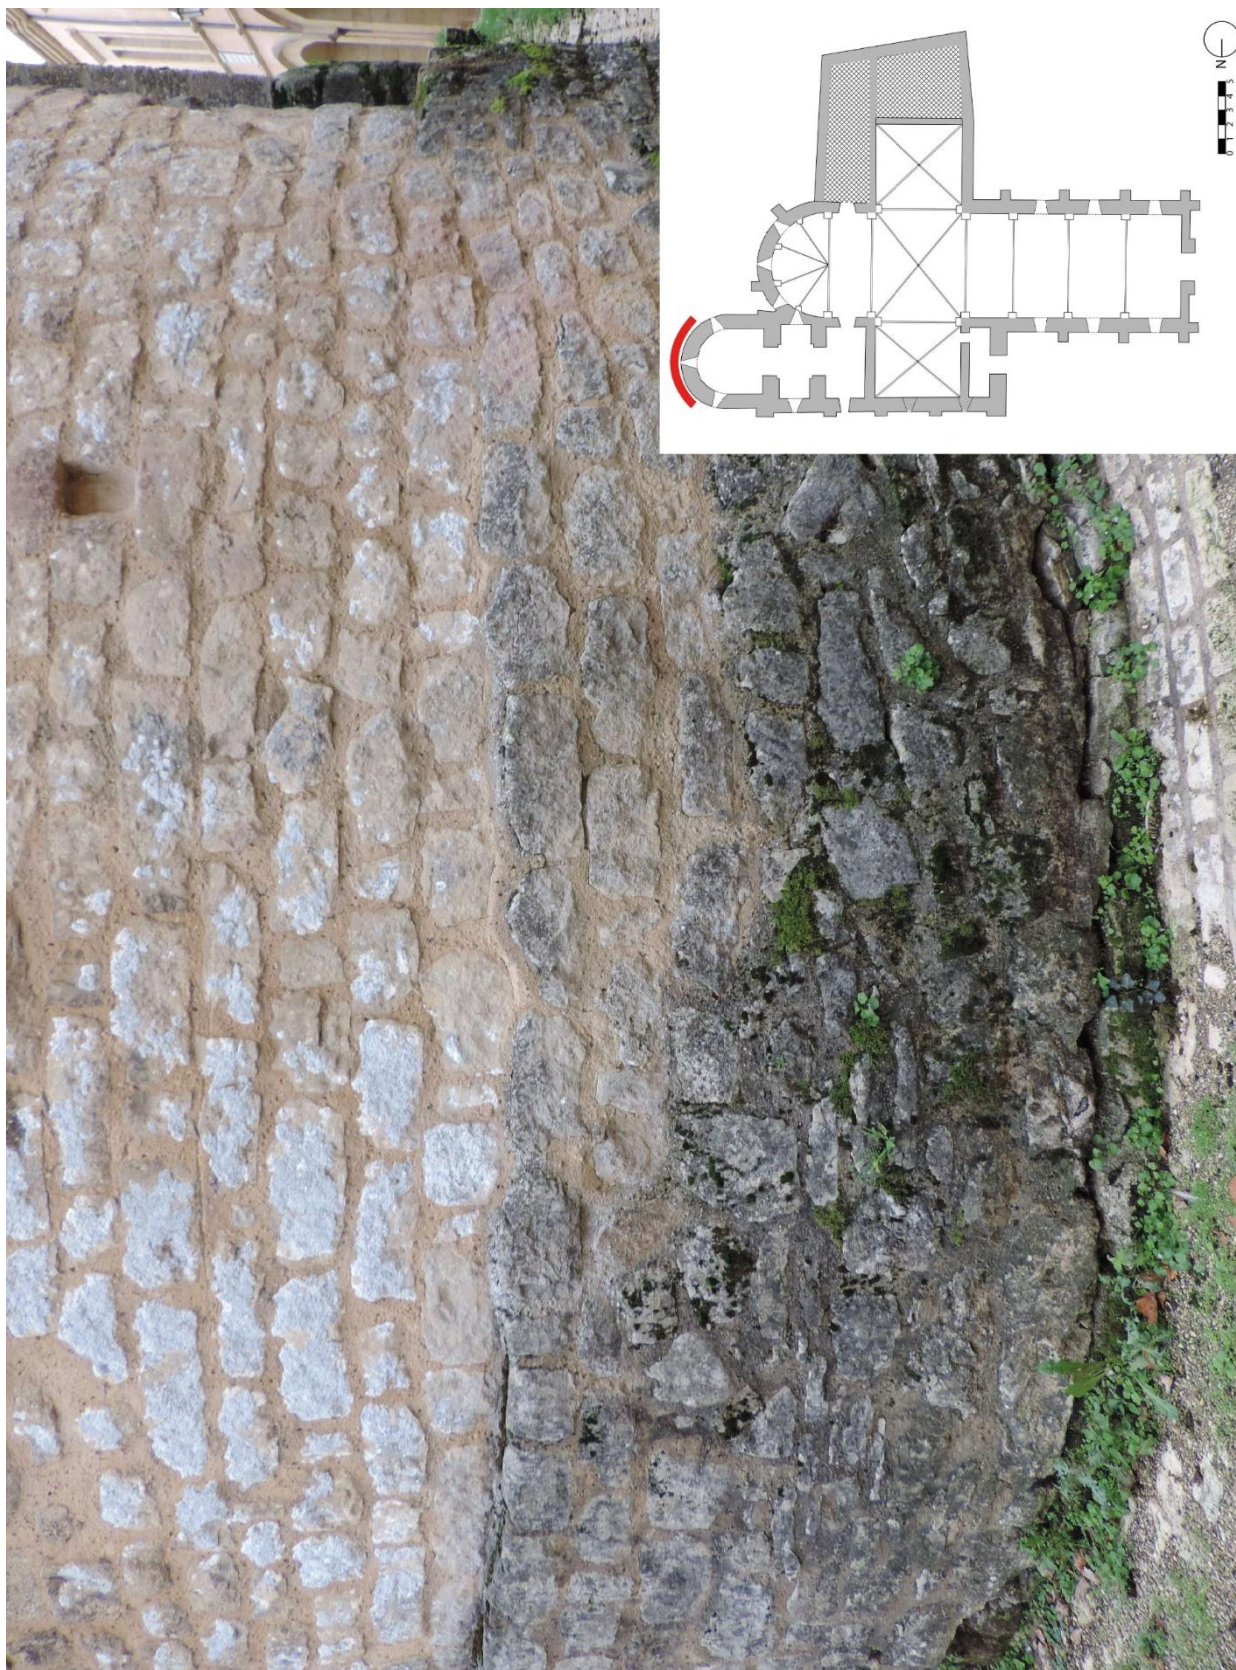
Figure 44 : Fondation de l'abside romane

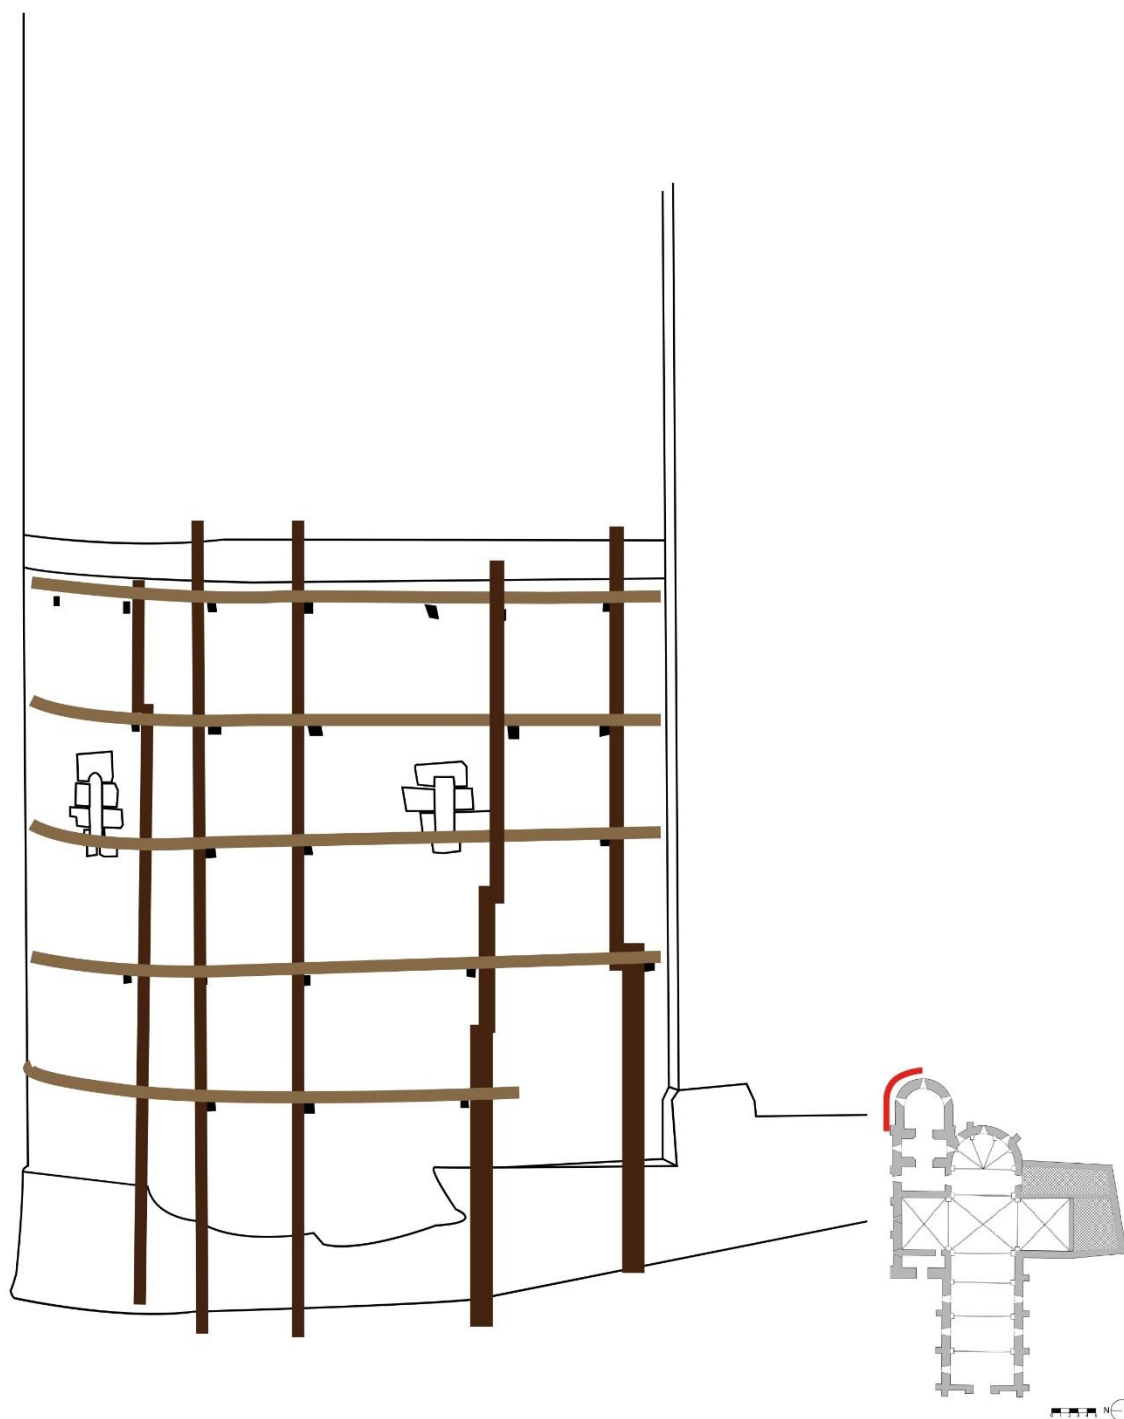
Figure 47 : Échafaudage restitué au niveau de l'abside côté nord

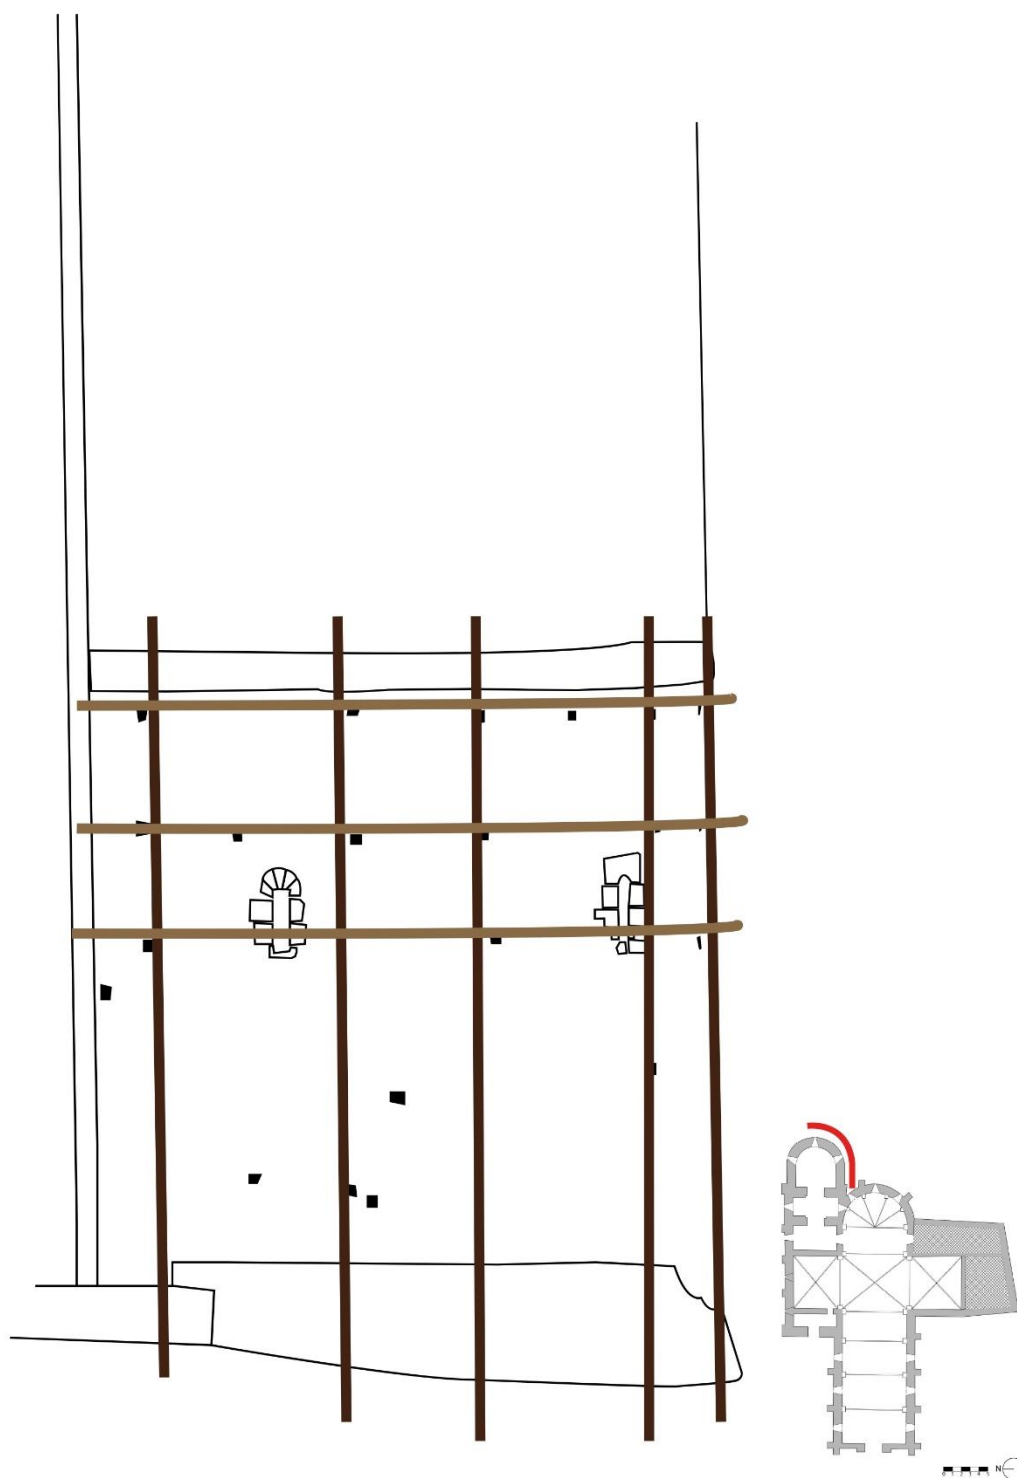
Figure 48 : Échafaudage restitué au niveau de l'abside côté sud

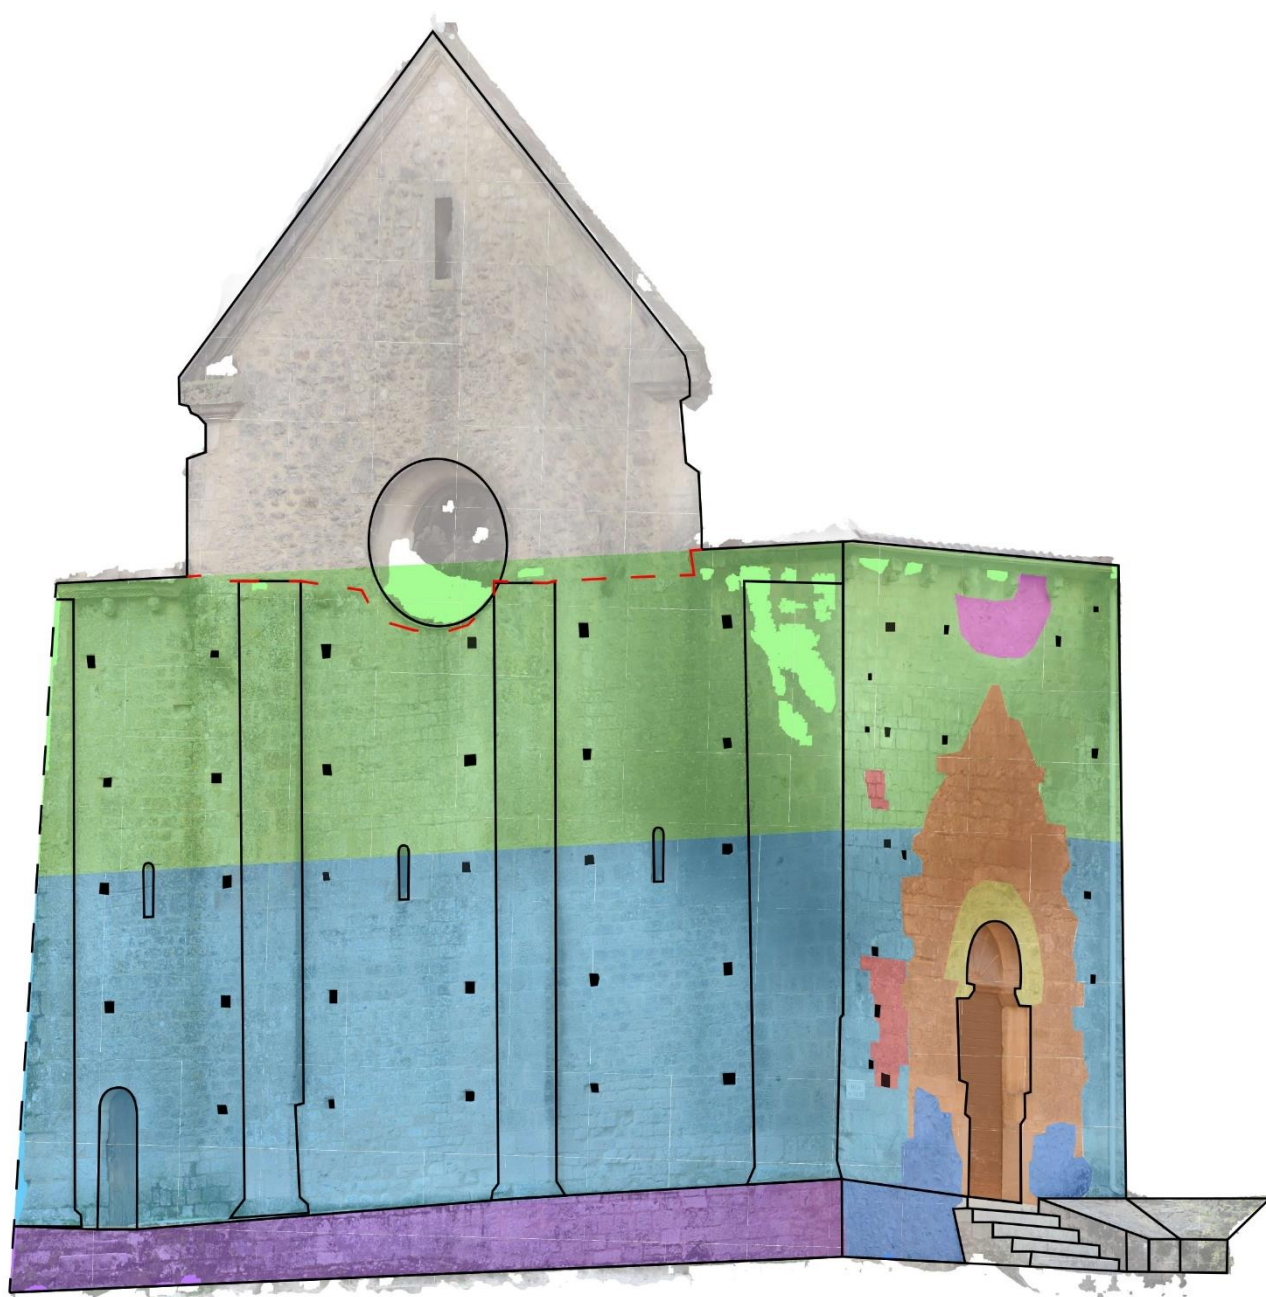
Figure 51 : Chronologie relative tendue sur le mur nord et sur la façade romane occidentale

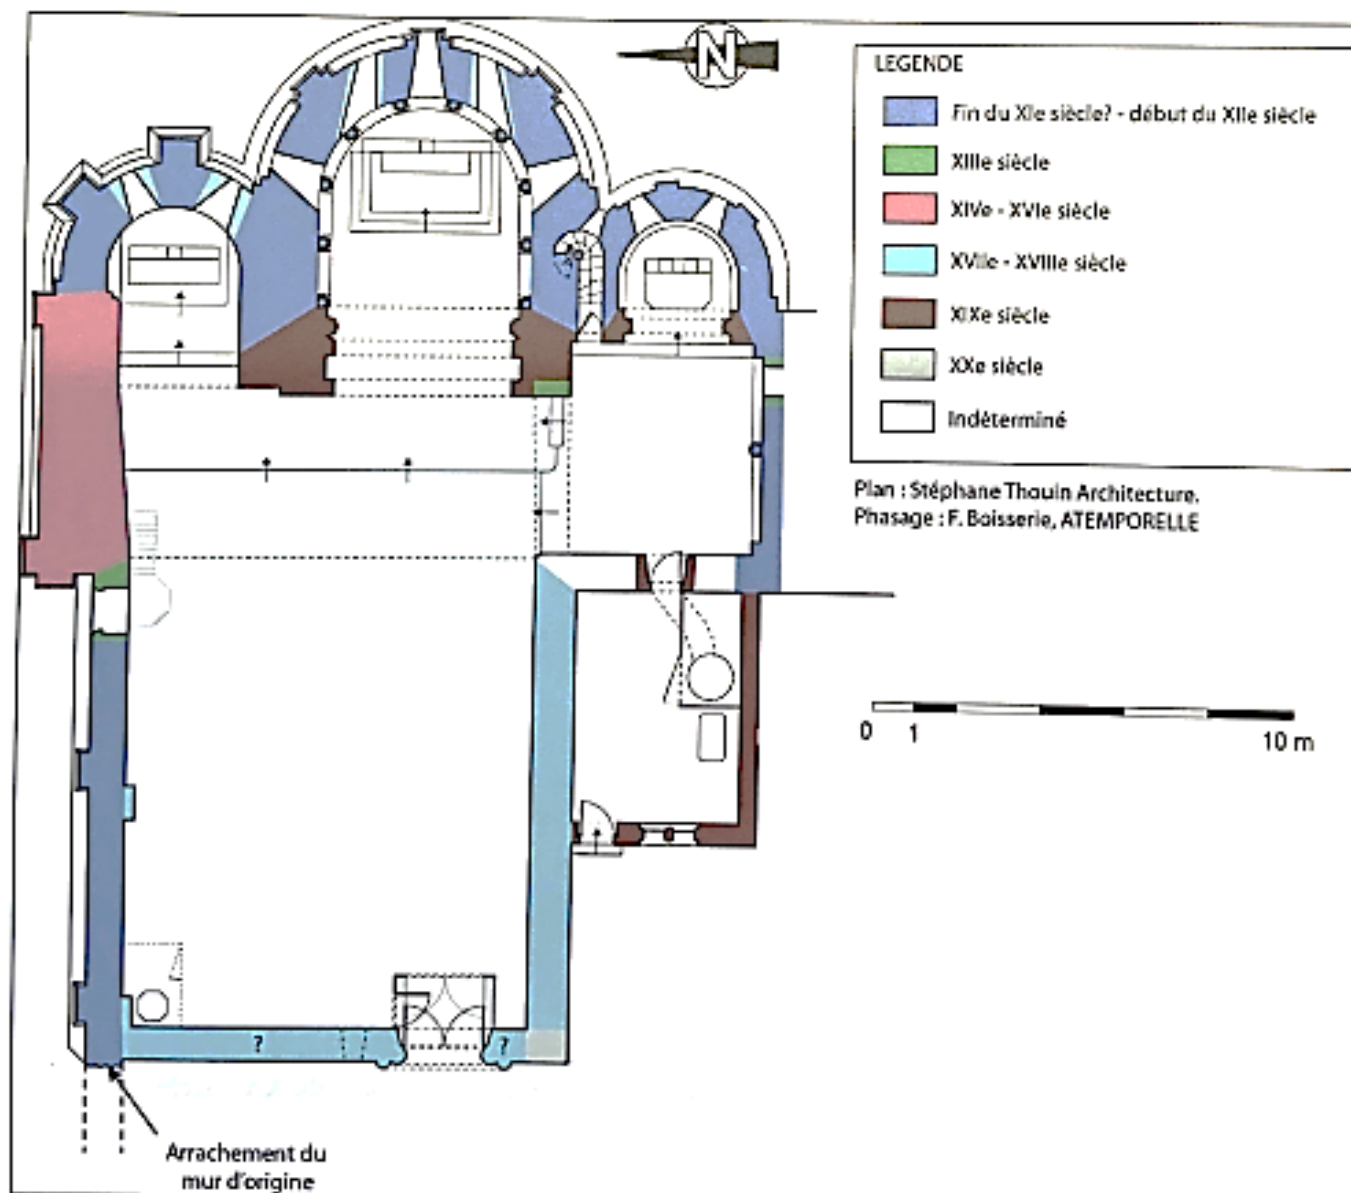
Figure 54 : Plan phasé issu du rapport consacré à l'église Saint-Front, DAO phasage réalisé par Florence BOISSERIE<sup>1</sup>
