# **Étude archéologique**

## **de la chapelle Saint-Paul d'Arnave**

**Volume 1 : texte**

Mémoire de master 1 d'études médiévales  
Puech Dominique  
sous la direction de Nelly Pousthomis

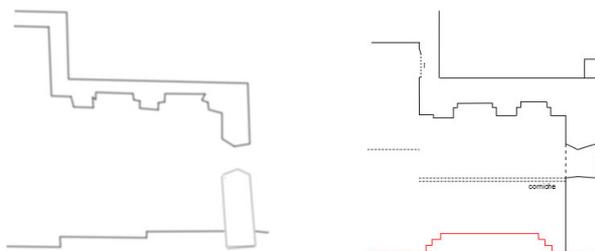
Réfection en terre cuite sur une couche de sable (initialement en pierre dans le sanctuaire).  
Changement de configuration au niveau du sanctuaire (cf. croquis ci-dessus).

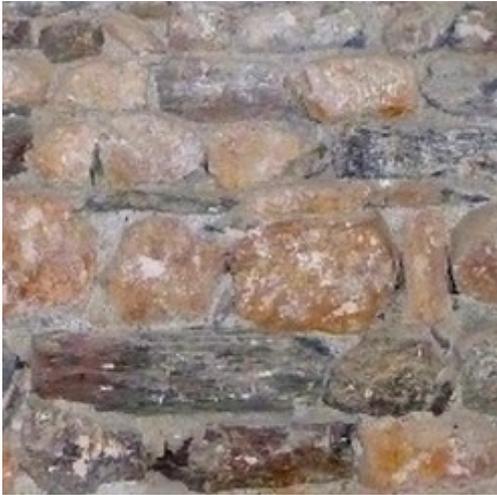
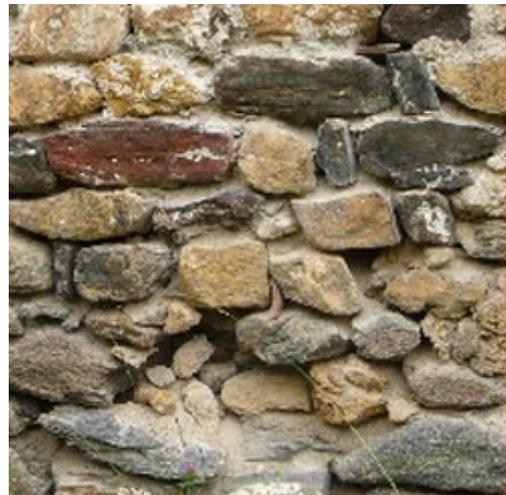
Mur301 1b intérieur

**Annexe 10 : Les types de parements**  
(carrés de 1m x 1m)
