MASTER 1

**Géographie et Aménagement
Géographie de l'Environnement et
du Paysage**

Analyse de la résilience entre Saint-Béat et Fos un an après les crues du 18 juin 2013

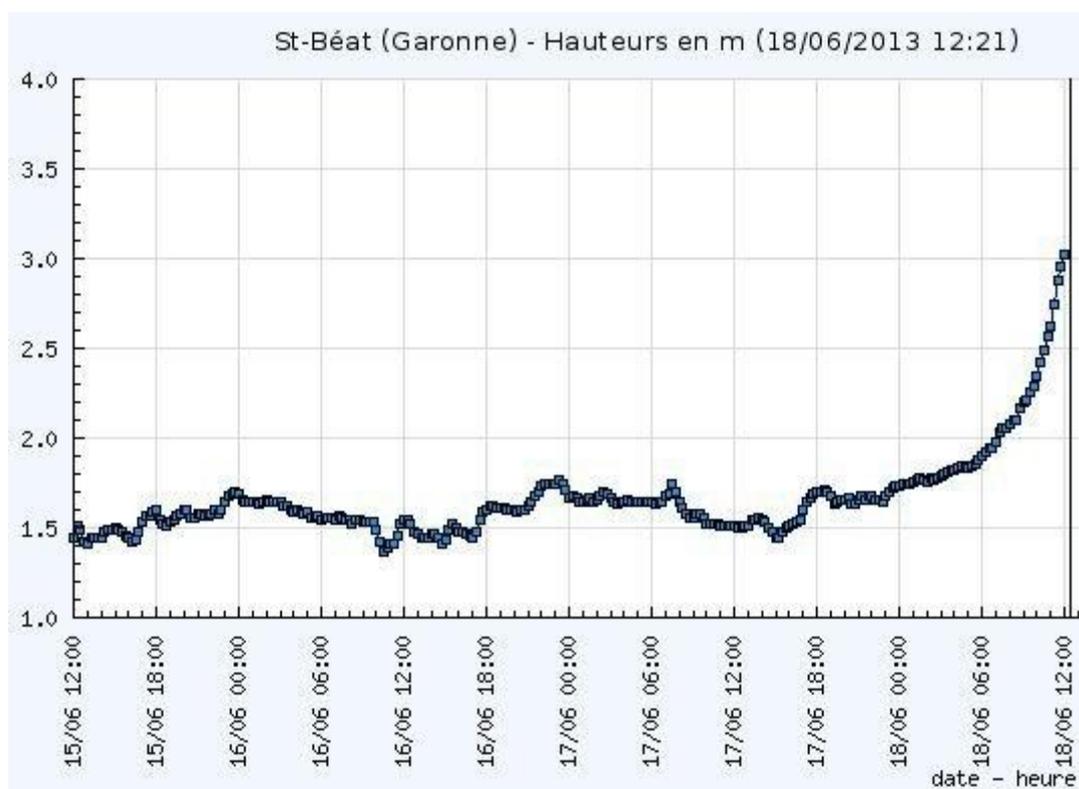
Figure 4: Hydrogramme de la station de Saint-Béat le 18 juin 2013

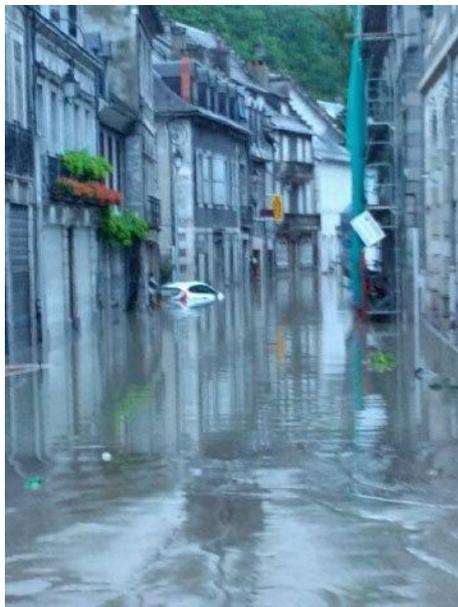
Figure 5: La crue à Saint-Béat le mercredi 19 juin

Le mercredi 19 juin 2013 les traces de l'inondation sont très présentes dans les communes de notre étude pourtant la décrue s'annonce très tôt dans la matinée. Elle laissera des tonnes de boue dans les rues, des façades et des maisons et commerces dévastés, des populations anéanties et une Garonne tumultueuse s'affranchissant de son lit et de ses berges.

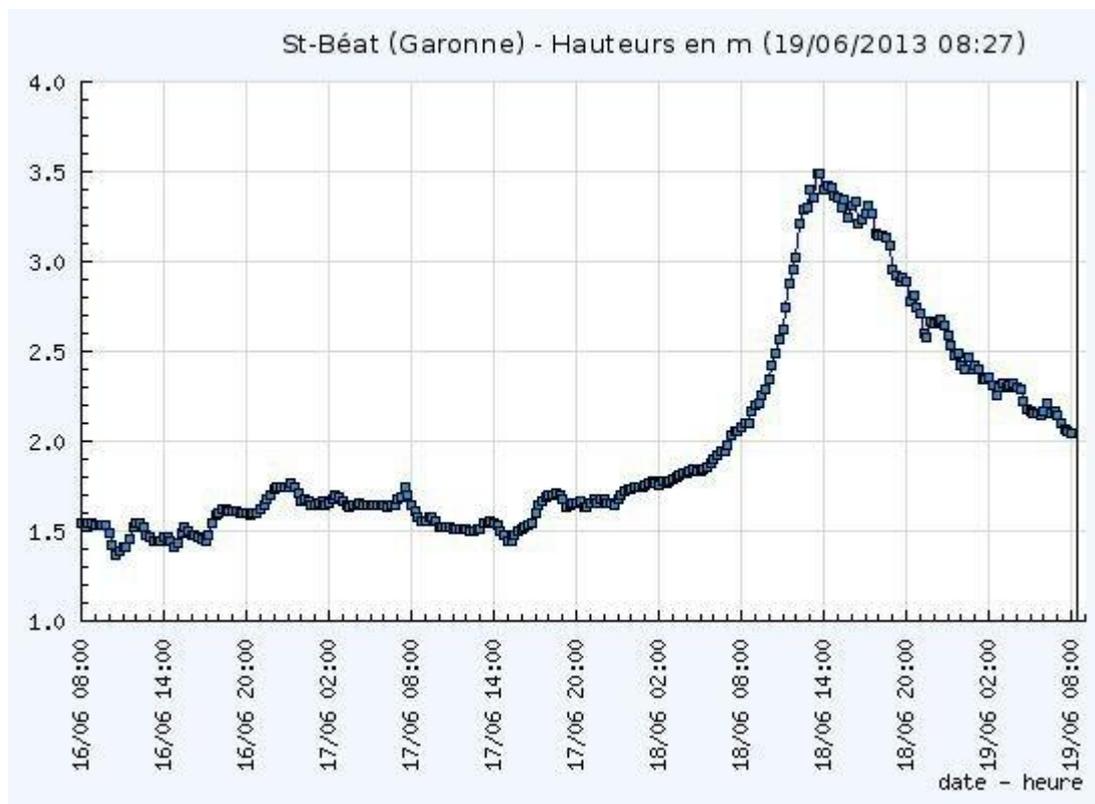
Figure 6: Hydrogramme de la station de Saint-Béat le 19 juin 2013 source : <http://france3-regions.francetvinfo.fr/midi-pyrenees/2013/06/19/minute-par-minute-une-premiere-victime-des-evacuations-le-recit-du-deuxieme-jour-des-inondations-en-midi-pyrenees-272929.html>

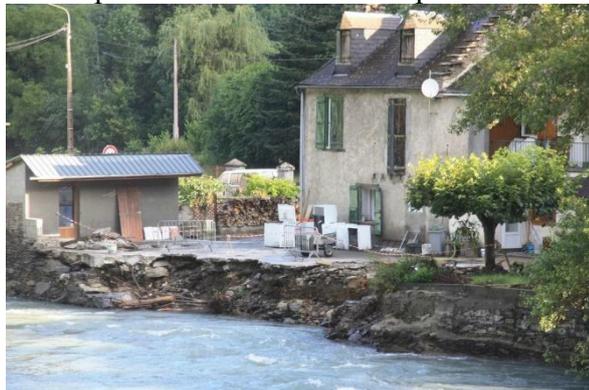
Figure 20: Bâti résidentiel ayant été fortement endommagé à l'entrée de Fos

Le bâti résidentiel est le bâti le plus présent à Fos qui ne compte parmi ses commerces qu'une boulangerie, une épicerie, un hôtel restaurant, un vendeur de motos et une entreprise Rouquette. Au total 114 résidences secondaires et 61 principales ont été inondées. On compte alors 113 habitants sinistrés sur les 252 habitants que compte la commune. Deux particuliers ont été très fortement touchés : le premier se situe à l'entrée de la ville de Fos du côté du poste de douane. Sa maison entièrement remise à neuf s'est vue en partie rasée par la crue. En effet elle se situe juste sur les berges au niveau de l'atterrissement qui a bloqué le lit de la Garonne rendant la pression de l'eau encore plus forte.

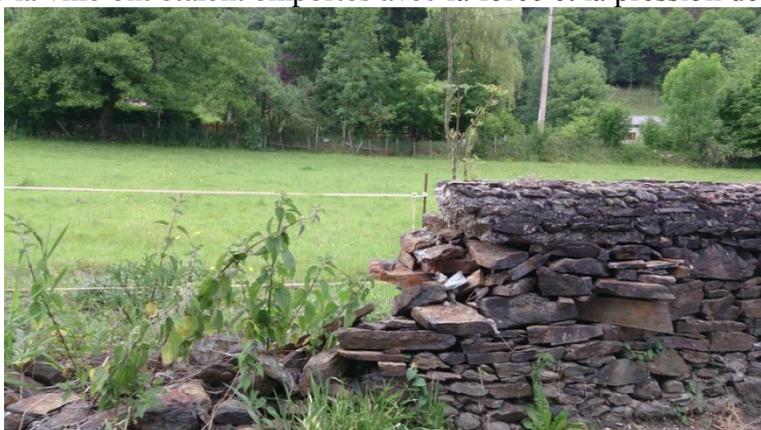
Figure 21: Muret détruit lors de l'inondation à Fos.

Des murets longeant les petits cours d'eau ont eux aussi été détruits, tout comme certains au sud de la ville ont été emportés avec la force et la pression de l'eau.

Certains éléments de voirie, comme au rond-point du Sériat jouxtant le poste de douanes, sont eux aussi en travaux. Cependant, des murets encadrant des pâturages n'ont pas été remis en état. C'est aussi le cas du pont du gravier le maire se battant toujours pour obtenir réparation. Une passerelle serait donc remise en place dans les mois à venir, mais permettrait seulement le passage des piétons et des cyclistes. Le mur de l'école a par contre lui été reconstruit.

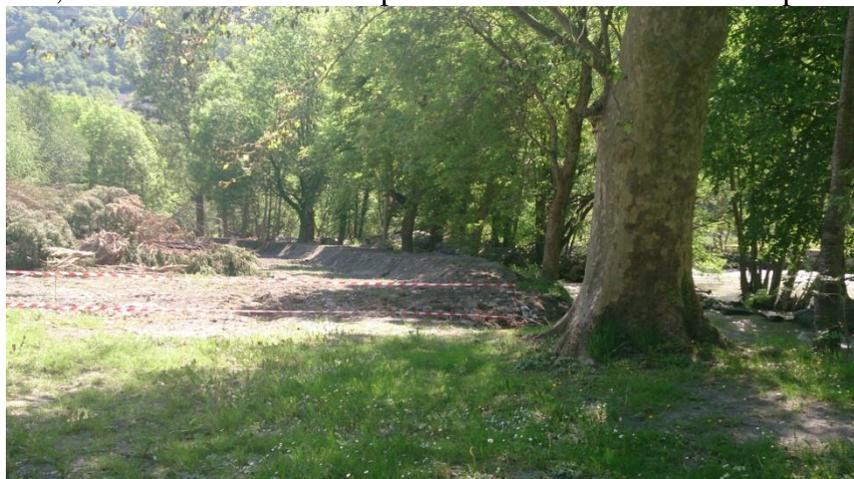
Figure 22: Le camping de Fos au bord de la Garonne commence à être nettoyé

Enfin la voirie n'a pas été fortement endommagée si ce n'est le long du camping. Ce dernier a été recouvert par environ 60 cm d'eau, eau qui s'est aussi infiltrée dans la salle des fêtes bordant le camping. Le parking de cette salle des fêtes a été détérioré et doit être remis à neuf. L'église et le cimetière ont été moyennement touchés par la crue, aucune tombe n'est sortie de son lit, mais des travaux sont à prévoir dans les allées et sur le parking.

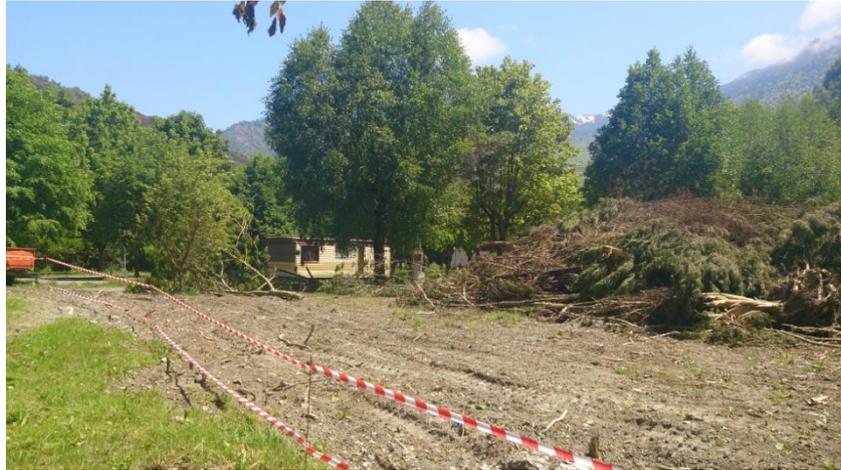
Figure 23: Mais de nombreux débris encombrant encore le sol

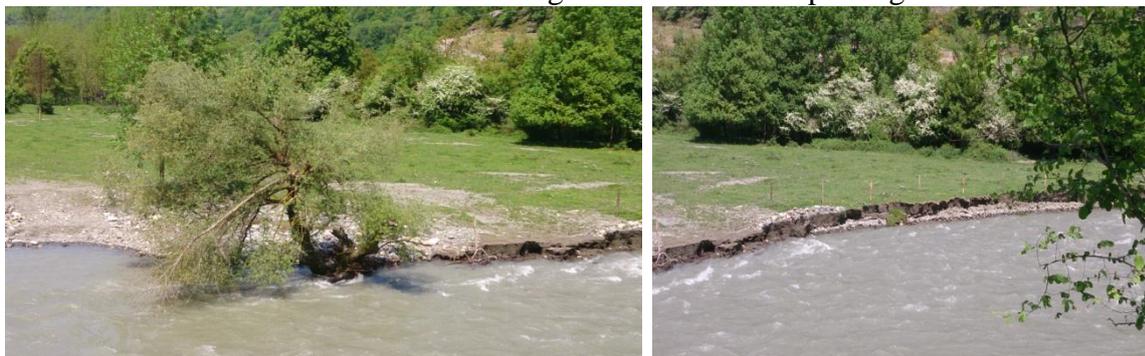
Figure 25 : berges de la Garonne à Arlos

Arlos, petit village entre Fos et Saint-Béat, a évité de gros dégâts. En effet le village étant situé plus en retrait de la Garonne seules ses berges jouxtant le fleuve ont été touchées. Cela a eu des conséquences sur l'agriculteur, car la plupart des terrains de la Garonne à Arlos sont en réalité des terrains agricoles destinés au pâturage.

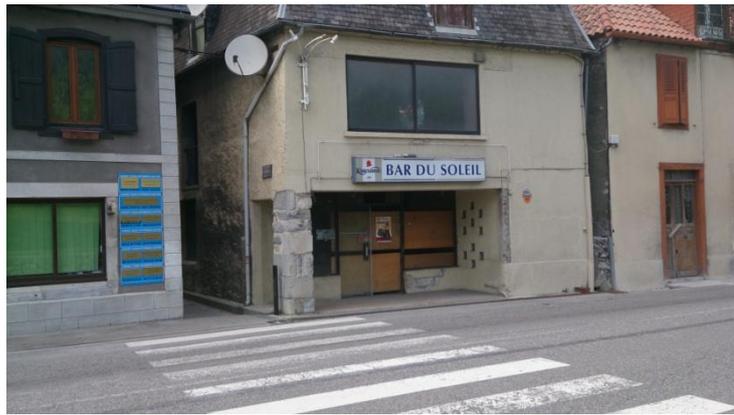
Figure 26: Le bar du soleil à Saint-Béat ne sait pas s'il rouvrira.

Dans le bar du village, la Cave, la façade a tenu le coup, mais l'eau est quand même rentrée dans l'édifice montant jusqu'à 1m96. La boulangerie-pâtisserie et le magasin Milou sport ont eux aussi étaient obligés de fermer, tout comme le fleuriste. Les coiffeuses de Saint-Béat ont quant à elles dû trouver de nouveaux locaux.

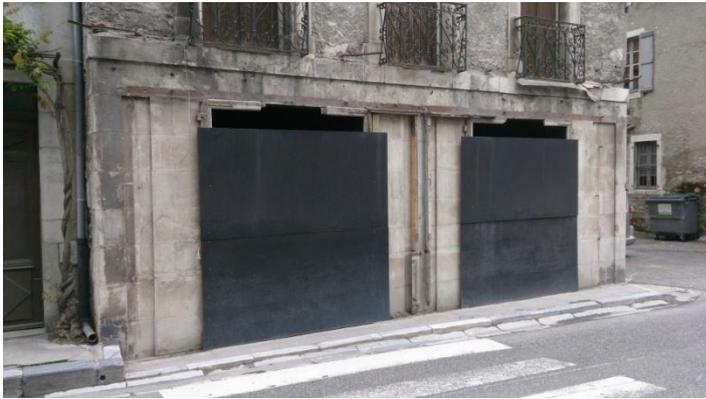
Figure 28: Les façades ont été abimées par la crue

Les habitations ont, elles aussi, été frappées : les façades ont été détruites et l'intérieur à refaire. Le désastre fut tellement spectaculaire que dans les jours qui suivirent des curieux entrèrent dans ces habitations dont les portes n'existaient plus et se prirent en photo dans les décombres.

Enfin, la condition de Saint-Béat est elle aussi préoccupante. En effet, la majorité du bâti (résidentiel et commercial) est en cours de résolution. Dans le centre-ville les commerces rouvrent peu à peu leurs portes tout comme les habitations pourtant de nombreuses traces des crues sont encore visibles notamment sur les façades qui contrairement à Fos n'ont pas été restaurées.

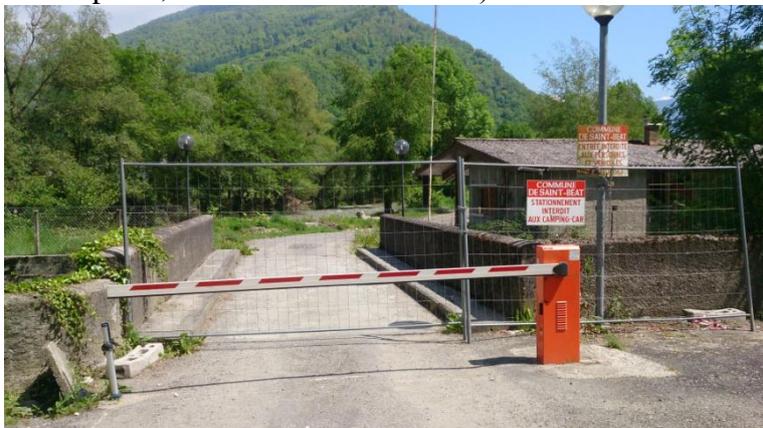
Figure 31: l'entrée du camping municipal aujourd'hui condamnée

Les campings de Saint-Béat (Thei la Garonnette et le camping municipal) ont été ravagés. Mobil-home déplacé, caravanes renversées...).

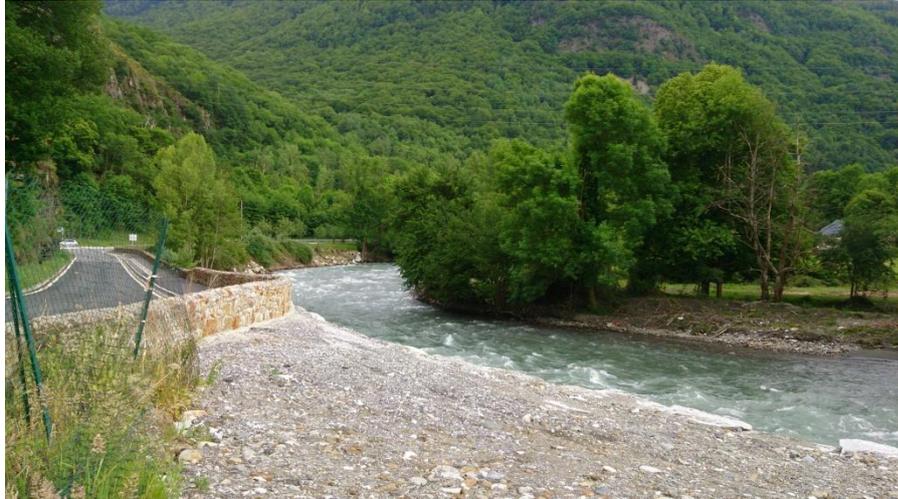
Figure 32: les bords de Garonne à Fos

Enfin, les berges n'ont quant à elles connu aucune sécurisation. À Fos la Garonne est toujours sortie de son lit et emprunte un chemin qui pourrait se révéler dangereux. Malgré le fait que l'armée ait nettoyé une partie des embâcles, ces derniers sont encore nombreux dans la Garonne et posent autant de problèmes que les atterrissements.

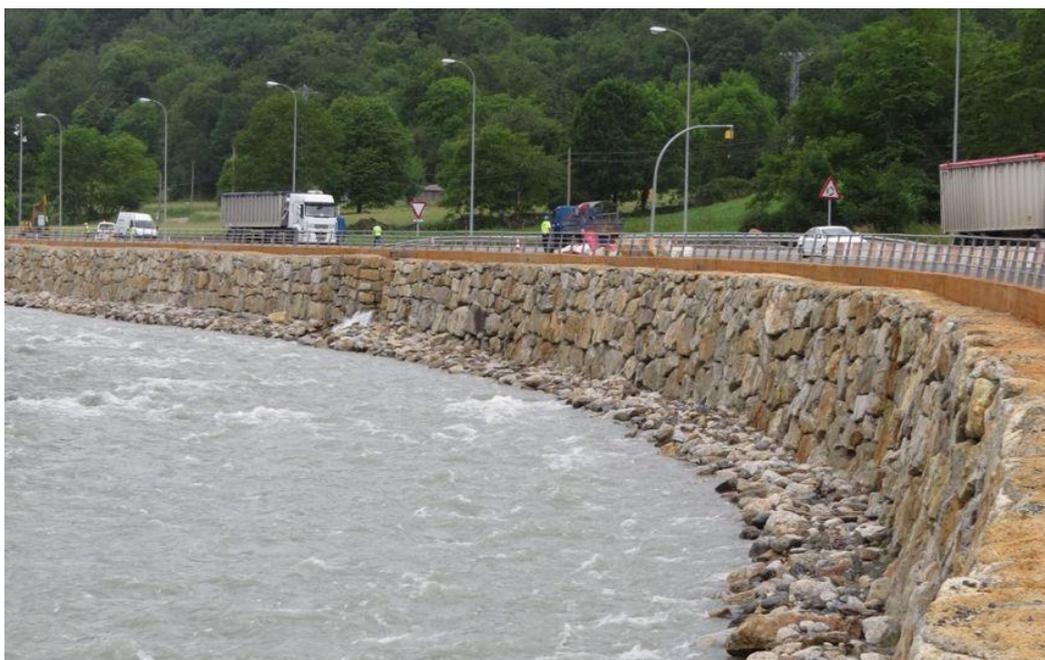
Figure 35: Enrochement sur la Garonne du côté espagnol Source : <http://www.metronews.com>

Pourtant la peur est toujours présente chez les riverains et ce d'autant plus que de nouvelles inondations sont à prévoir. En effet les travaux effectués le long de la Garonne du côté espagnol laissent planer un mauvais présage sur le Val d'Aran français. En cas de fortes pluies associées à la fonte des neiges, un nouvel épisode de crue pourrait survenir et pourrait être plus important. Pour cause : les travaux du côté espagnol favorisent l'accélération du cours d'eau et créent des risques en aval. Les enrochements contiennent la force du fleuve qui risque d'exploser du côté français. Ainsi dès qu'un léger débordement de la Garonne semble se produire les maires de Fos et de Saint-Béat, de nuit comme de jour, sont inondés d'appels de riverains qui dans la peur se demandent déjà s'il faut surélever les meubles ou évacuer.

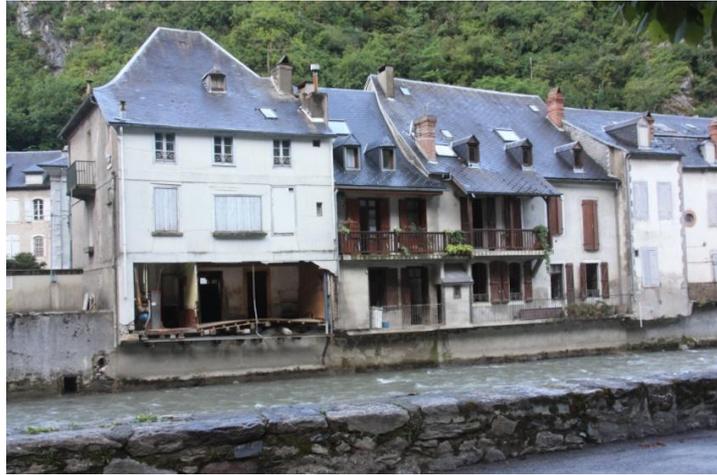
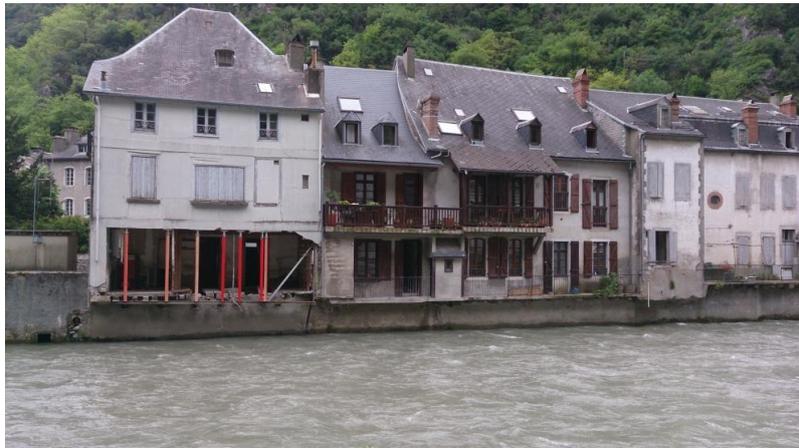
Titre : Habitations avenue Gallieni avec vue sur la Garonne

Commentaire : Ce site présentant des habitations est en piteux état. Il est même délaissé pour l'instant et seule l'apparition de renforts sur les fondations des bâtisses modifie le paysage. On ne saurait véritablement dire si les travaux sont en cours ou si les renforts sont apparus en attendant d'autres ouvrages.

Apparition
Poteaux de soutien pour les fondations de la maison.
Facteurs explicatifs
Les travaux ont donc débuté dans cette habitation très touchée par les crues.
Disparition
Jardinières décoratives.
Facteurs explicatifs
Les habitants n'ont certainement pas regagné leurs habitations.
Modification
L'une des habitations (sur la droite) semble avoir été réinvestie, car les volets sont cette fois ouverts.
Facteurs explicatifs
Les habitations ont été réinvesties ou sont en travaux.
Perception
Mots clefs
Chapelle du château, bâti résidentiel, poteaux de soutien, jardinières.
Lien avec d'autres photographies
Lien géographique : 14, 25, 26, 22, 28, 33, 34, 35 Lien logique : 10, 13, 14, 18, 19, 22, 25, 26, 28, 29, 33, 34, 35, 36

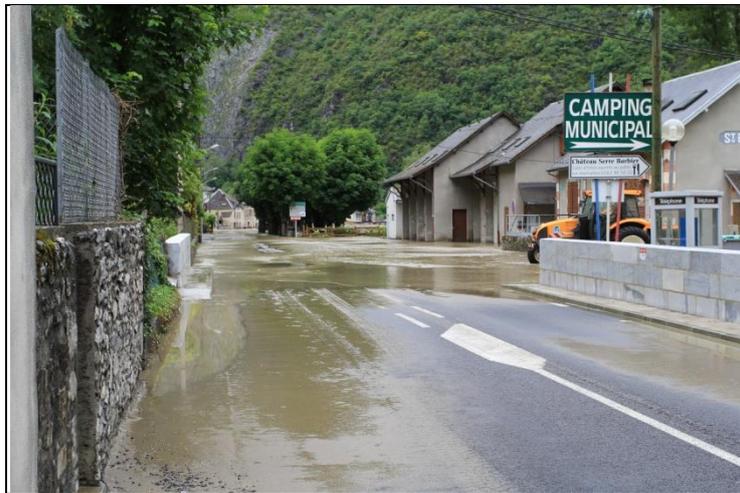
Titre : Rue principale de Saint-Béat au niveau du camping municipal.

Commentaire : La rue principale traversant tout le village de Saint-Béat (la RN125) a été inondée par la crue. Des coulées de boue ont investi la route jusqu'au niveau du camping municipal. La RN125 est désormais nettoyée permettant l'accès vers l'Espagne aux touristes et camionneurs.

Apparition
Voitures
Facteurs explicatifs
La route ayant été dégagées la circulation a pu reprendre
Disparition
Eau sur la route, boue, tracteur
Facteurs explicatifs
La route a été dégagée laissant place à une voie de circulation opérationnelle.
Modification
La végétation des habitations le long de la route a été modifiée.
Facteurs explicatifs
Entretien de la végétation par un particulier ou dommages dus à la crue
Perception
Mots clefs
Coulée de boue, camping municipal, RN125
Lien avec d'autres photographies
Lien géographique :
Lien logique :4, 5, 7, 12, 16, 17, 19, 21, 23, 24, 25, 26, 27, 28, 29, 30, 31, 32, 33, 35

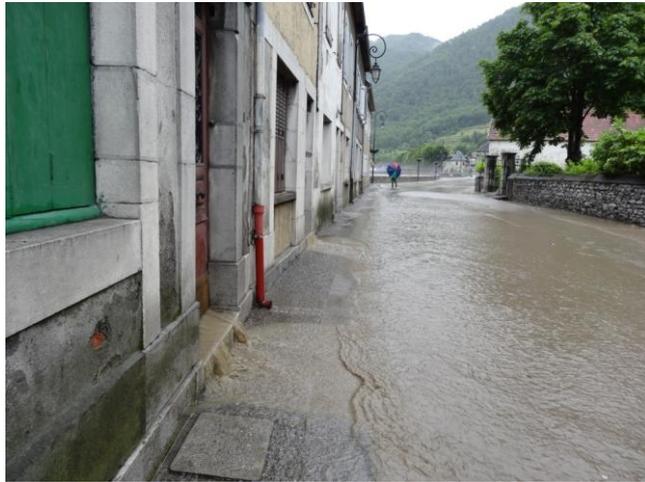
Statut et état du site : Site peu touché. Résolu.

Commentaire : La rue principale traversant tout le village de Saint-Béat (la RN125) a été inondée par la crue. Des coulées de boue ont investi la route s'infiltrant dans les habitations pas le bas des portes parfois malgré leur surélévation. Le parking en face du bar du soleil peut désormais accueillir des voitures. La RN125 est nettoyée permettant l'accès vers l'Espagne aux touristes et camionneurs.

Apparition
Voitures
Facteurs explicatifs
Le parking débarrassé des eaux et de la boue peut enfin exercer sa fonction
Disparition
Eau et boue
Facteurs explicatifs
La route a été dégagée laissant place à une voie de circulation opérationnelle.
Modification
Facteurs explicatifs
Perception
Mots clefs
Habitations, avenue Gallieni, voirie
Lien avec d'autres photographies
Lien géographique : 5,11, 18,19 Lien logique : 3, 5, 7, 12, 16, 17, 19, 21, 23, 24, 25, 26, 27, 28, 29, 30, 31, 32, 33, 35

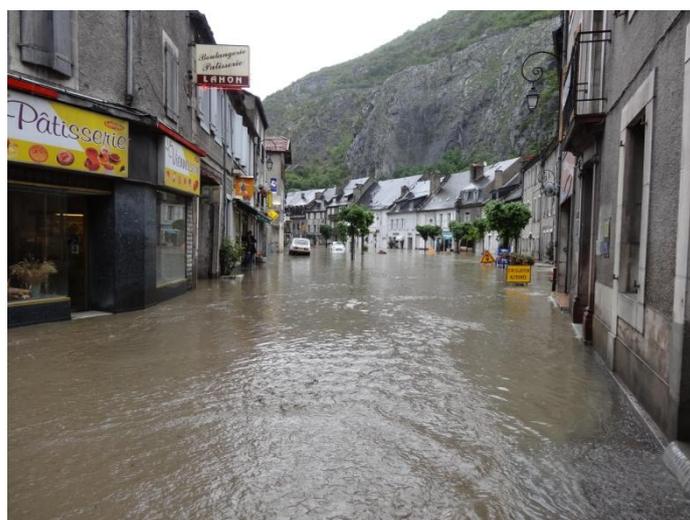
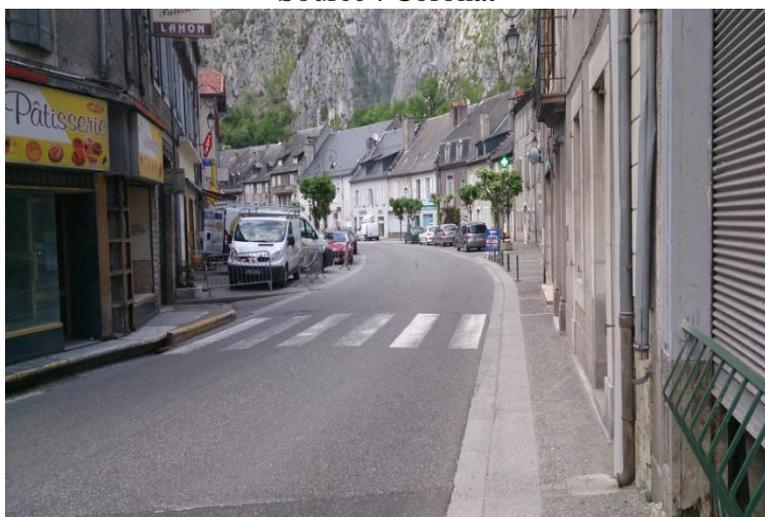
Fiche 5

Statut et état du site : Site très touché. En cours de résolution.

Commentaire : L'avenue Gallieni traverse le centre-ville de Saint-Béat. Elle constitue même l'artère principale du village et est entourée de commerces comme on le voit ici une boulangerie ou un peu plus loin un tabac-presse. Les façades ainsi que l'intérieur de ces commerces ont été abimés laissant place à des commerces fermés et cela malgré le fait que l'eau et la boue aient été dégagées des rues

Apparition
Voitures et parking
Facteurs explicatifs
L'avenue étant dégagée les voitures ont regagné le centre-ville
Disparition
Eau et boue
Facteurs explicatifs
Nettoyage de l'avenue Gallieni,
Modification
Magasins désormais fermés
Facteurs explicatifs
L'eau a détruit l'intérieur des commerces forcés de fermer leurs portes
Perception
Mots clefs
Boulangerie, centre-ville, parking, Saint-Béat
Lien avec d'autres photographies
Lien géographique : 4,11, 18,19 Lien logique : 4, 5, 7, 12, 16, 17, 19, 21, 23, 24, 25, 26, 27, 28, 29, 30, 31, 32, 33, 35 5, 11, 18, 19

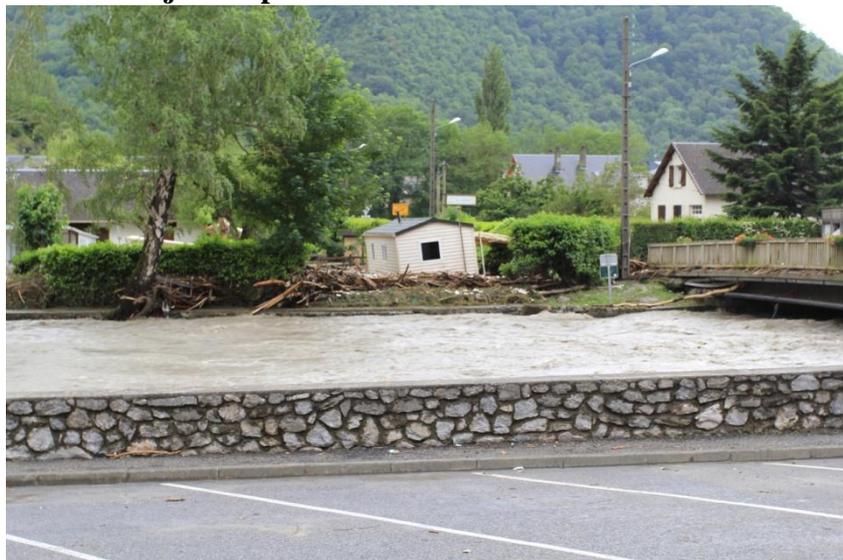
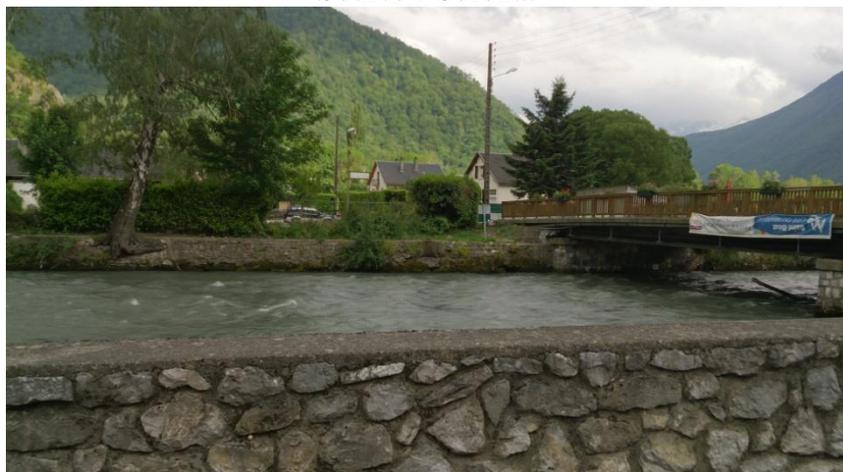
Titre : Maison individuelle du camping Thei La Garonnette

Commentaire : La crue a emporté de nombreux éléments de mobilier urbain lors de son passage. Au niveau du camping Thei de la Garonnette à Saint-Béat une maison individuelle a été sérieusement endommagée. Situées juste au bord de la Garonne, en zone inondable, ses fondations ont cédé et des débris sont apparus dans le paysage. Aujourd'hui celles-ci ont été enlevées et n'apparaissent plus dans le paysage.

Apparition
Facteurs explicatifs
Disparition
Maison individuelle du camping
Facteurs explicatifs
Surement démolie après le passage de la crue
Modification
Berges semblent plus hautes
Facteurs explicatifs
Entretien des berges après la crue de peur de voir le niveau se relever ?
Perception
Mots clefs
Maison individuelle, camping Thei la Garonnette, zone inondable
Lien avec d'autres photographies
Lien géographique : 23,24 Lien logique :

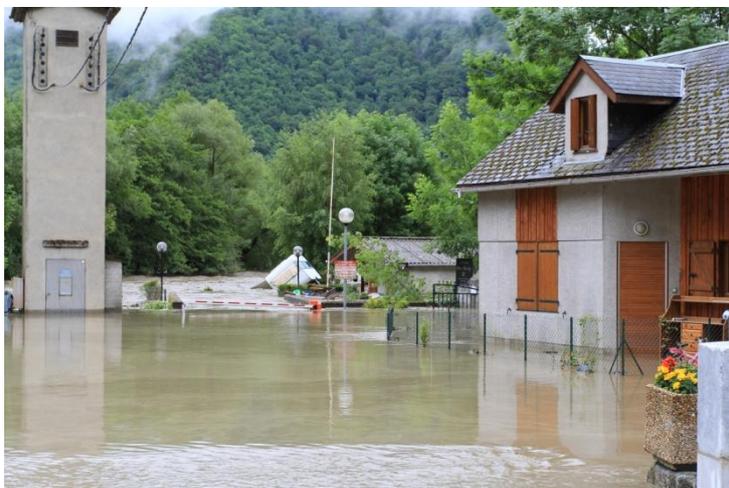
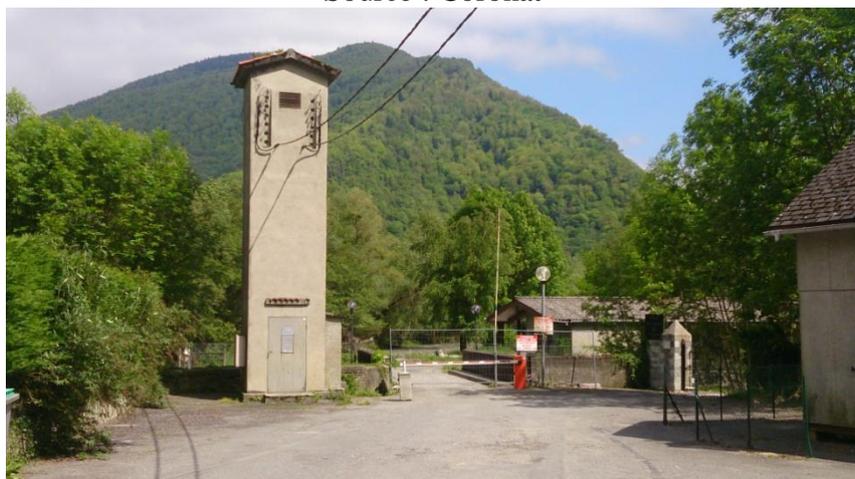
Titre : Entrée du camping municipal à Saint-Béat

Commentaire : Saint-Béat offre la possibilité de s'attarder sur une petite place avant d'entrée dans le camping municipal qui constitue en réalité une île classée zone inondable sur la Garonne. Aujourd'hui cette place a été débarrassée du surplus d'eau retournée dans la Garonne, mais des traces du niveau des eaux subsistent sur les bâtiments d'accueil du camping.

Apparition
Grillage empêchant l'accès au camping
Facteurs explicatifs
Celui-ci est désormais hors d'usage et il est interdit d'y rentrer pour des raisons de sécurité.
Disparition
Eau et caravanes soulevées par les eaux dans le camping
Facteurs explicatifs
Nettoyage et filtration des eaux revenues à la Garonne
Modification
Facteurs explicatifs
Perception
Mots clefs
Camping municipal, grillage, caravanes
Lien avec d'autres photographies
Lien géographique : Lien logique : 4, 5, 7, 12, 16, 17, 19, 21, 23, 24, 25, 26, 27, 28, 29, 30, 31, 32, 33, 35

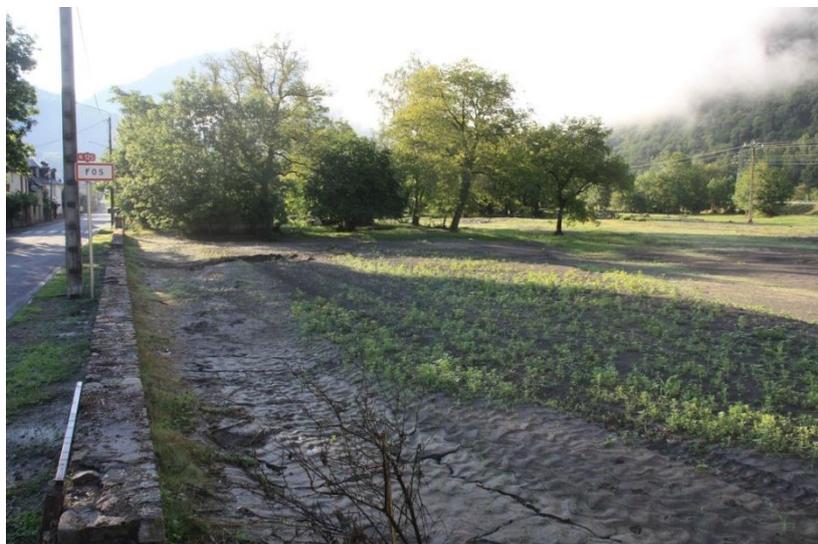
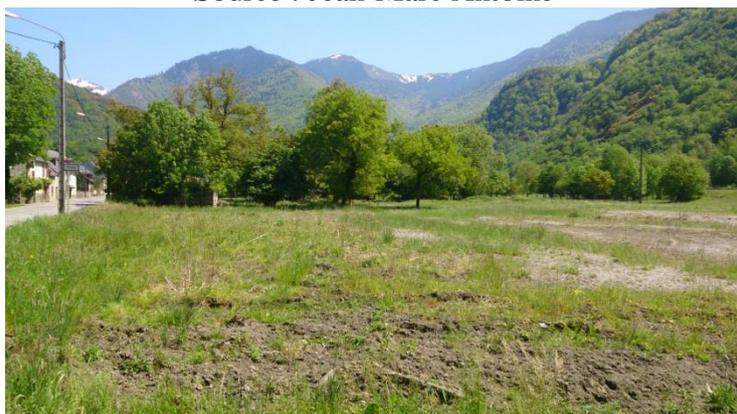
Titre : Terrains agricoles à l'entrée de Fos.

Commentaire : Les terrains agricoles sont peu présents dans les choix de sites photographiés. Ce dernier situé à l'entrée de Fos montre que les sols ont été saturés, mais ils sont de nouveau exploitables, car la végétation reprend le dessus sur la boue qui a tendance à disparaître et à se mélanger aux terres.

Apparition
Facteurs explicatifs
Disparition
Crevasses
Facteurs explicatifs
La terre était sèche, mais le regain de végétalisation pallie ce manque
Modification
La végétation reprend la pas sur la boue
Facteurs explicatifs
Les sols auparavant saturés ont finalement bu l'eau restante. La végétation se développe à nouveau
Perception
Mots clefs
Lien avec d'autres photographies
Lien géographique : Lien logique :

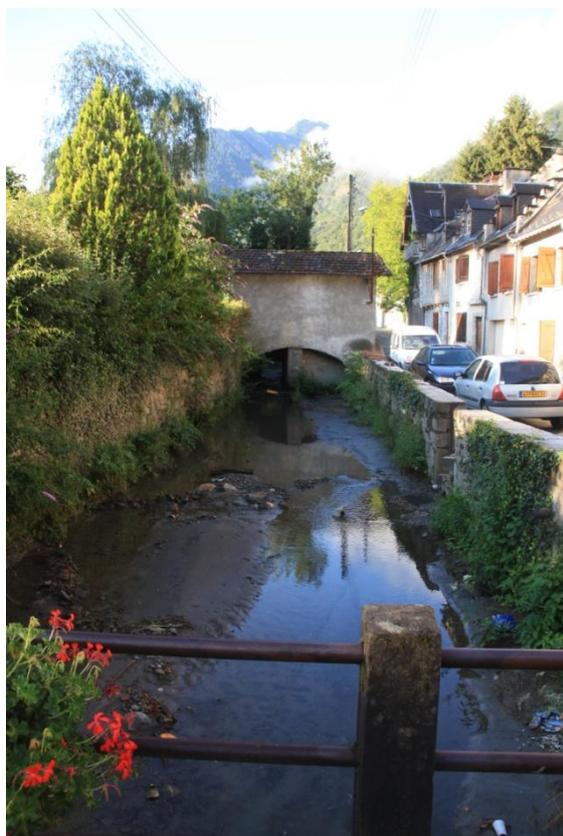
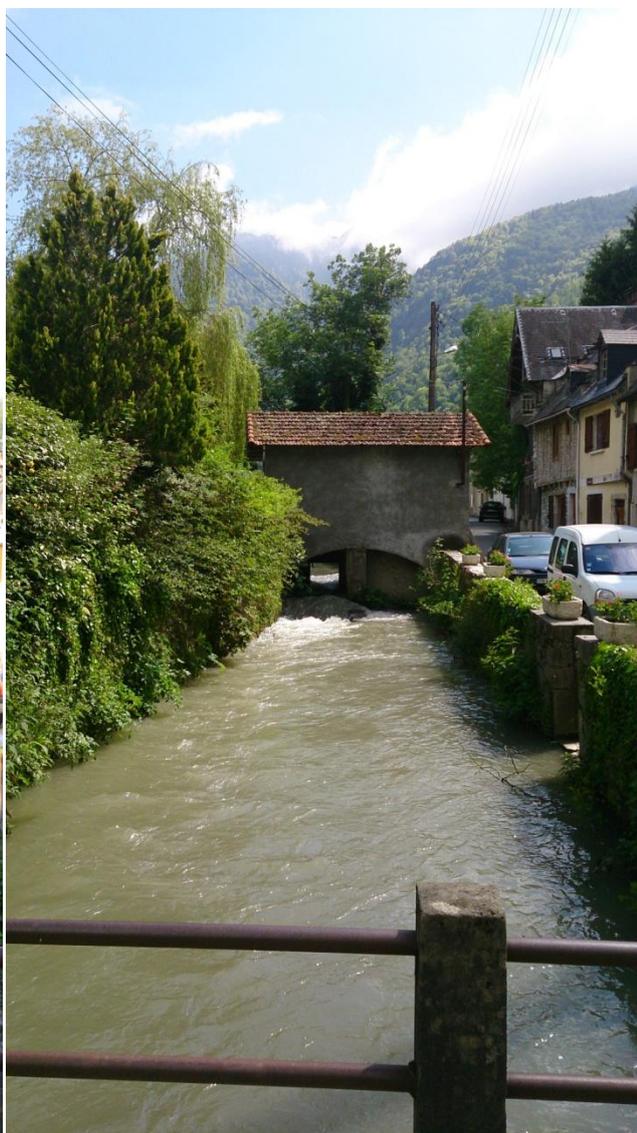
Titre : Canal vu du Carrefour du faubourg

Commentaire : La rue du faubourg est une rue centrale de Saint-Béat, car elle concentre autour d'elle le bâti résidentiel. Un canal la longe, passant au bord des habitations. Ici on s'aperçoit que la végétation sur le mur s'est amplifiée tout comme le niveau de l'eau qui est monté alors qu'il était auparavant presque à vide. Les infrastructures n'ont pas été modifiées sur cet espace.

Apparition
Facteurs explicatifs
Disparition
Jardinières décoratives
Facteurs explicatifs
Elles ont certainement été endommagées par les crues
Modification
Le niveau de l'eau a sensiblement augmenté, le décor végétal des murs est lui aussi en progression
Facteurs explicatifs
Perception
Mots clefs
Rue du faubourg, canal, pont, jardinière
Lien avec d'autres photographies
Lien géographique : 10, 22, 25, 26, 28, 33,35 Lien logique : 9, 10, 13, 22, 26, 33, 35

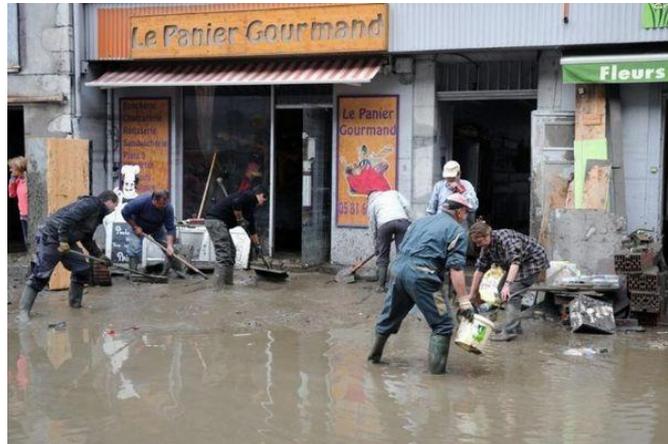
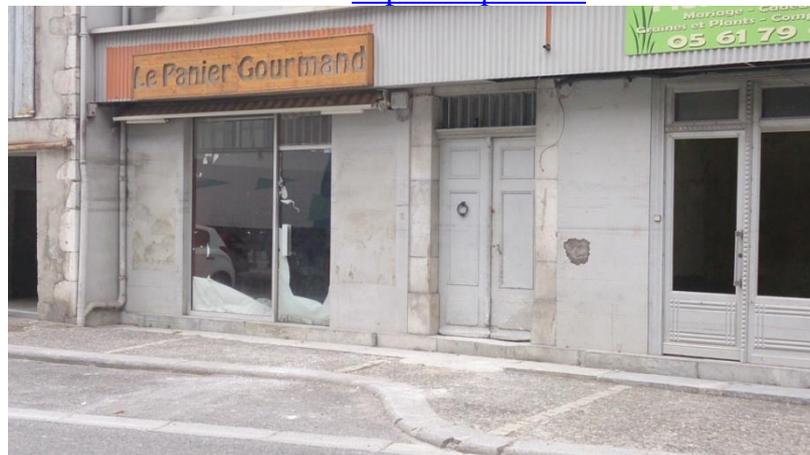
Titre : Commerces en centre-ville de Saint-Béat

Commentaire : L'avenue Gallieni traversant le centre-ville de Saint-Béat comporte de nombreux commerces. Parmi eux « le panier gourmand » et un fleuriste. Ces deux commerces sont aujourd'hui fermés, car la crue a non seulement détruit l'intérieur de ces commerces, mais aussi leurs façades. De nombreux bénévoles ont dû nettoyer les rues, mais les travaux de récupération pour les bâtiments sont toujours en attente.

Apparition
Facteurs explicatifs
Disparition
Eau, boue, bénévoles. Paravent de la boulangerie. Décors muraux et affiches
Facteurs explicatifs
Les façades très abimées portent seulement les stigmates des crues. Les commerces sont à l'abandon et leurs affiches ont donc été enlevées.
Modification
Portes fermées
Facteurs explicatifs
Signe d'abandon
Perception
Mots clefs
Commerce, le panier gourmand, fleuriste, façade
Lien avec d'autres photographies
Lien géographique : 4, 5, 18, 19 Lien logique : 5, 18, 19

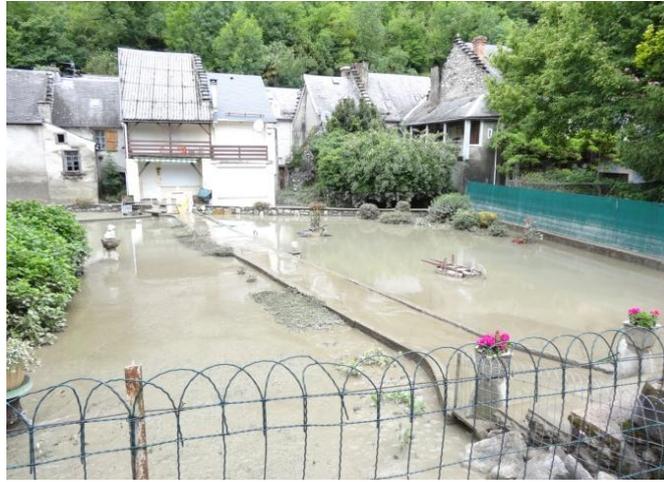
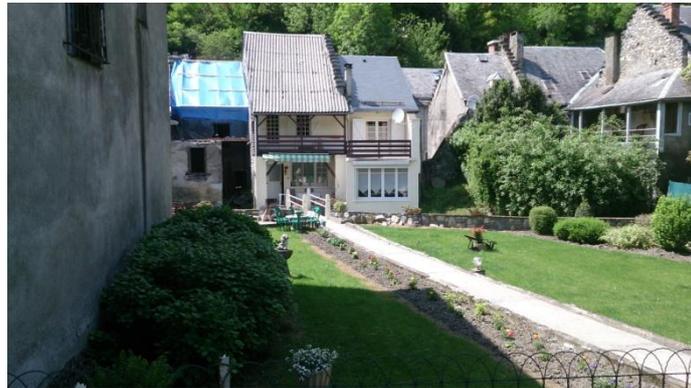
Titre : Jardins privés à Saint-Béat.

Commentaire : seul site présentant un jardin privatif qui permet de mettre en avant le décor végétal des particuliers. La crue a inondé le jardin emportant assez de boue pour ravager le jardin qui est donc désormais en cours de réhabilitation. La maison de gauche est en travaux notamment au niveau de sa toiture comme l'indique la bâche bleue recouvrant les tôles. Cependant cette habitation semblait déjà en mauvais état avant l'inondation.

Apparition
Un nouveau parterre de fleurs est planté le long du chemin conduisant à la maison
Facteurs explicatifs
Le propriétaire souhaite sans doute restaurer son jardin
Disparition
Eau et boue
Facteurs explicatifs
Le nettoyage du jardin a permis l'élimination de l'eau et des coulées de boue
Modification
La toiture est bâchée, la végétation entre les habitations plus dense
Facteurs explicatifs
Les travaux ont dû commencer.
Perception
Mots clefs
Jardins privés, travaux sur les toitures, décor végétal
Lien avec d'autres photographies
Lien géographique : Lien logique : 1, 10, 14,22, 25, 26, 29, 32, 33,34, 35, 36 et 9, 10, 13, 22, 26, 33, 35

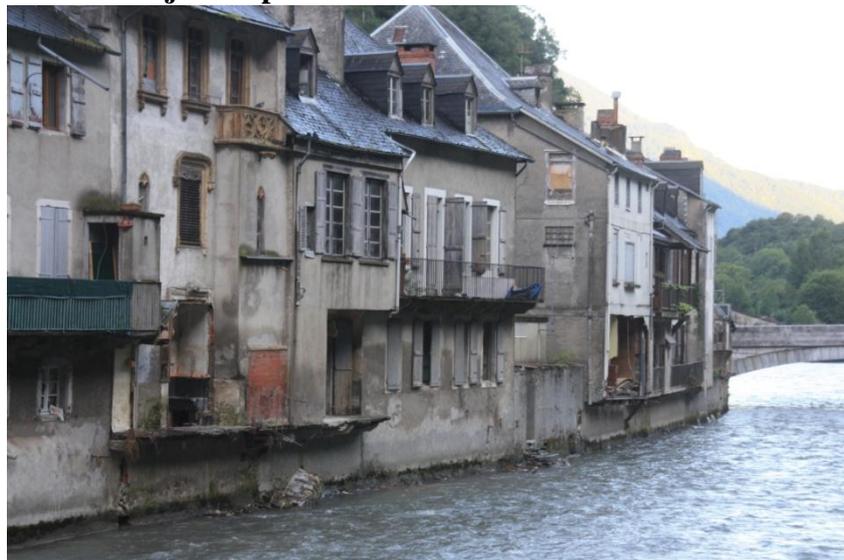
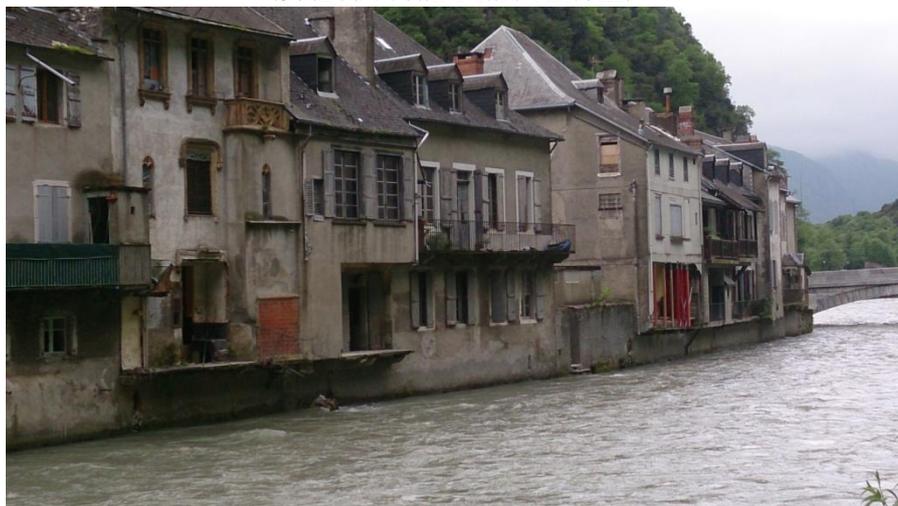
Titre : Balcons des habitations face à la chapelle du château.

Commentaire : Ce site présente des habitations situées directement au bord de la Garonne. Elles n'ont pas du tout été reconstruites et les traces de la montée des eaux lors de la crue sont encore présentes. On ne saurait véritablement dire si les travaux sont en cours ou si les renforts sont apparus en attendant d'autres ouvrages.

Apparition
Poteaux de soutien dans l'une des habitations.
Facteurs explicatifs
Les travaux ont peut-être débuté dans cette habitation très touchée par les crues.
Disparition
Facteurs explicatifs
Modification
Les façades sont plus grises et portent la trace du niveau des eaux.
Facteurs explicatifs
La crue a laissé des traces sur les façades.
Perception
Mots clefs
Balcons, chapelle du château, traces de la crue.
Lien avec d'autres photographies
Lien géographique : 1, 34 Lien logique : 1, 10, 13, 22, 25, 26, 29, 32, 33,34, 35, 36

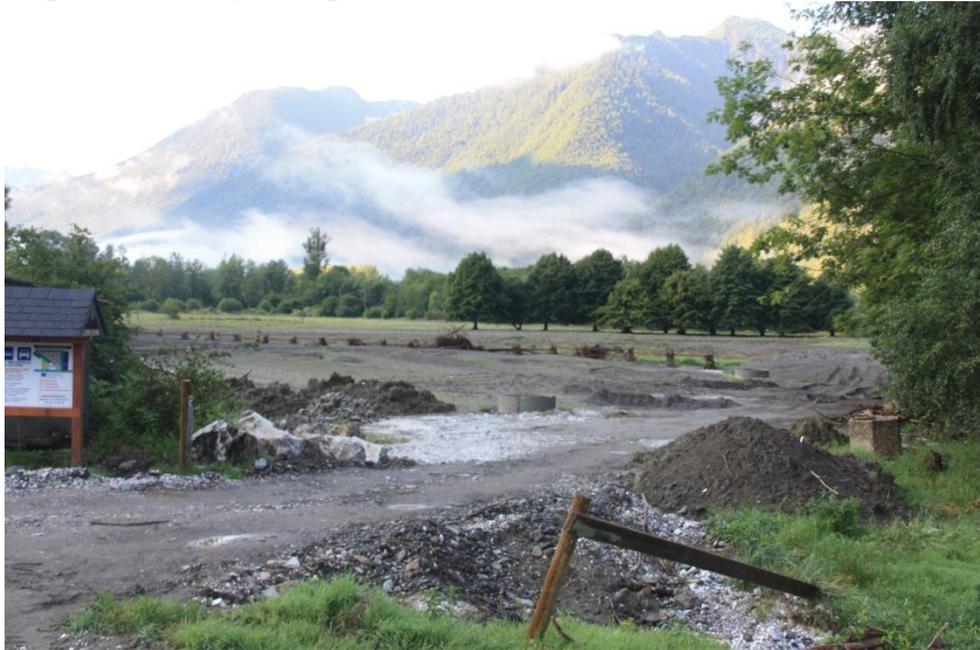
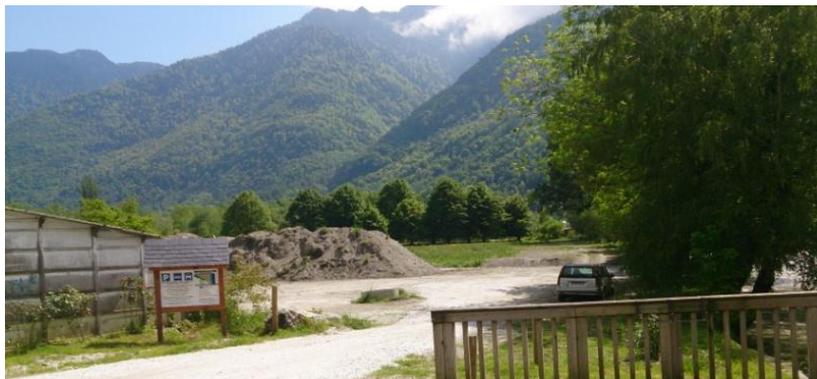
Fiche 16

Statut et état du site : Site moyennement touché. En cours de résolution.

Commentaire : Au bord de la Garonne et au pied des montagnes ce parking permet aux visiteurs du camping de Thei la Garonnette de stationner. Ravagé par la crue il offre aujourd'hui un terrain à nouveau plat où réside néanmoins un monticule de terre attendant d'être dégagé. Les panneaux d'informations ont tenu le coup face à l'inondation.

Apparition
Monticule de terre, terrain plat constitué de graviers blancs
Facteurs explicatifs
Nettoyage du terrain en cours.
Disparition
Débris composés de végétaux arrachés par la crue et de morceaux de bois. Au premier plan les restes d'une barrière ont disparu.
Facteurs explicatifs
Nettoyage du terrain en cours.
Modification
Facteurs explicatifs
Perception
Mots clefs
Parking, Thei la Garonnette, gravier blanc, panneaux d'informations
Lien avec d'autres photographies
Lien géographique : Lien logique : 3, 4, 5, 7, 16, 17, 19, 21, 23, 24, 25, 26, 27, 28, 29, 30, 31, 32, 33, 35

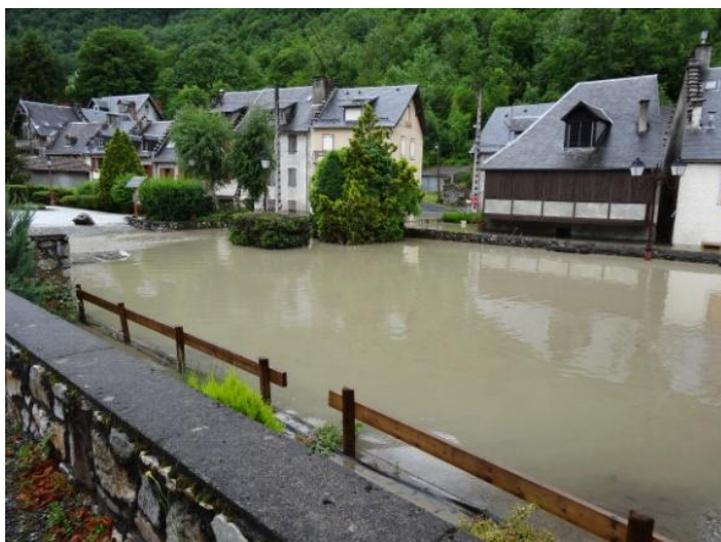
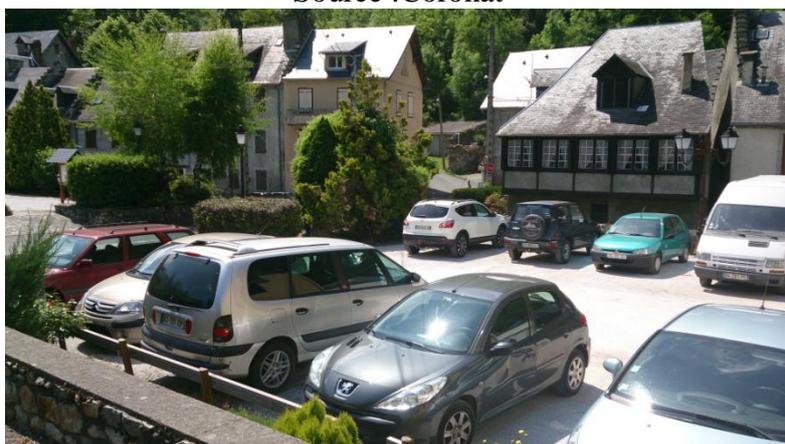
Fiche 17

Statut et état du site : Site moyennement touché. Résolu.

Commentaire : Le long de la RN125 un parking bordant le bâti résidentiel a été inondé. L'eau montée très haut aurait pu recouvrir les toits des voitures. Cependant le terrain a été remis en état, les voitures y sont désormais nombreuses et la végétation décorative du parking n'a pas été modifiée. Les populations semblent avoir réinvesti les logements qui jouxtent ce parking.

Apparition
Voitures
Facteurs explicatifs
Le parking nettoyé est désormais opérationnel
Disparition
Eau et boue,
Facteurs explicatifs
Nettoyage du parking effectué.
Modification
Maisons ouvertes
Facteurs explicatifs
Les gens ont réinvesti leurs logements ouvrant leurs volets.
Perception
Mots clefs
Parking public, rue du faubourg
Lien avec d'autres photographies
Lien géographique : 21, 27,30,31,32 Lien logique :3, 4, 5, 7, 16, 19, 21, 23, 24, 25, 26, 27, 28, 29, 30, 31, 32, 33, 35

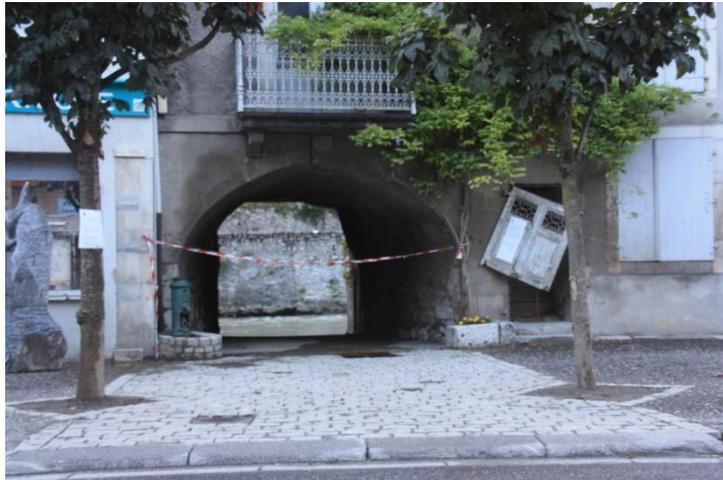
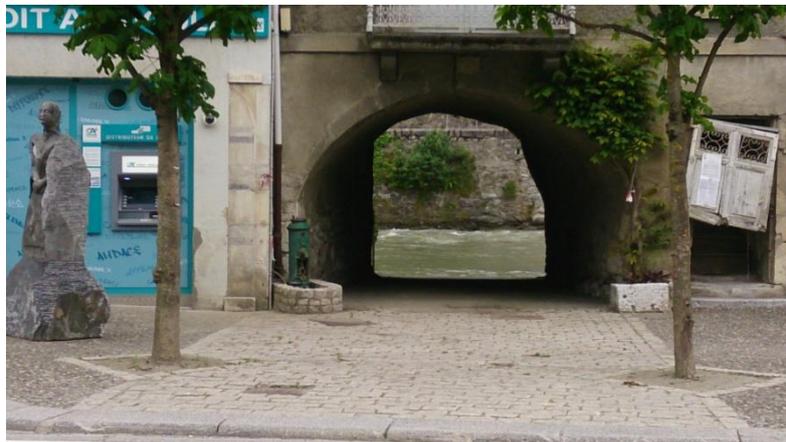
Fiche 18

Commentaire : Un passage nous permet, en plein centre-ville de Saint-Béat d'aller toucher des pieds la Garonne. En temps de crue ce passage a constitué un déversoir important pour le fleuve qui s'est ainsi retrouvé dans les rues. Le bâti encadrant cet élément architectural, ont donc été touchés : la banque a fermé, mais elle est aujourd'hui libre d'accès. En revanche la bâti résidentiel est toujours en mauvais état comme le montre la porte délabrée et pendante. La végétation et les sols n'ont par contre pas bougé.

Apparition
Facteurs explicatifs
Disparition
Banderole interdisant l'accès au fleuve
Facteurs explicatifs
La Garonne désormais calme peut être à nouveau approchée.
Modification
La banque condamnée est ouverte à nouveau
Facteurs explicatifs
Les travaux de reconstruction ont été entrepris pour que ce service vital soit rétabli.
Perception
Mots clefs
Banque, Passage vers la Garonne, bâti résidentiel
Lien avec d'autres photographies
Lien géographique : 4, 5, 11, 19 Lien logique : 1, 10, 13, 22, 25, 26, 29, 32, 33, 34, 35, 36 et 5, 11, 19 et 5, 11, 18

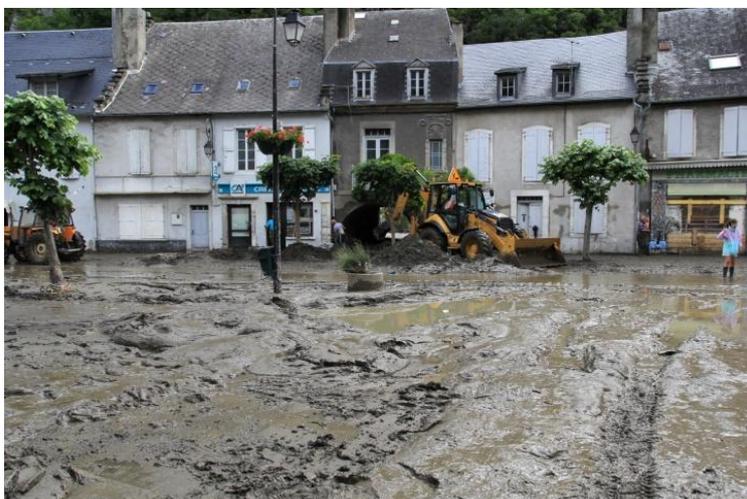
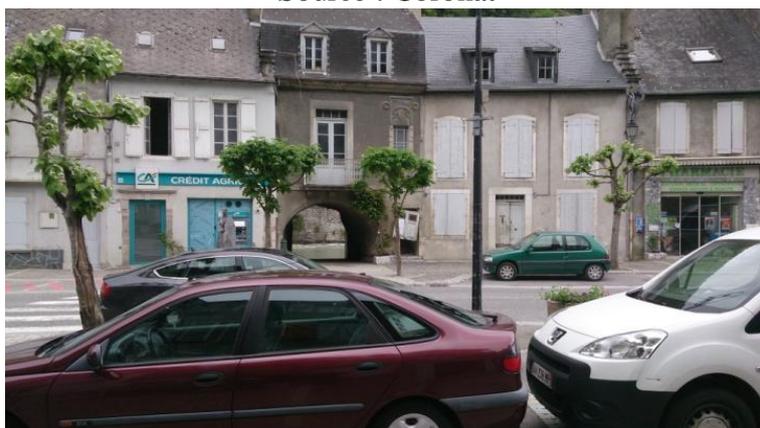
Titre : Place principale de Saint-Béat

Commentaire : recouverte par les eaux et la boue la place principale du village de Saint-Béat, encadrée par les principaux commerces a été fortement touchée par la crue. La végétation reste inchangée, mais le nettoyage de la boue (plusieurs centimètres) a permis à la place de redevenir opérationnelle : les voitures peuvent désormais circuler et s'y garer.

Apparition
Facteurs explicatifs
Disparition
Boue et tractopelle
Facteurs explicatifs
Nettoyage de la place terminé et complet.
Modification
Les maisons sont à nouveau ouvertes comme le prouvent les volets ouverts
Facteurs explicatifs
Les habitants ont pu regagner leurs logements si ces derniers avaient subi des dégâts.
Perception
Mots clefs
Place principale, parking, boue.
Lien avec d'autres photographies
Lien géographique : 4, 5, 11, 18 Lien logique : 3, 4, 5, 7, 16, 17, 21, 23, 24, 25, 26, 27, 28, 29, 30, 31, 32, 33, 35 et 5, 11, 18
