MASTER 1

**Géographie et Aménagement
Géographie de l'Environnement et
du Paysage**

Analyse de la résilience entre Saint-Béat et Fos un an après les crues du 18 juin 2013

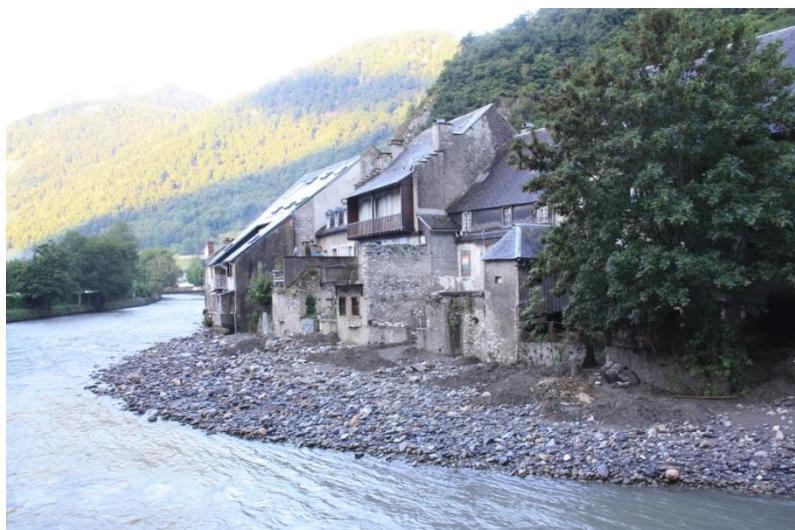
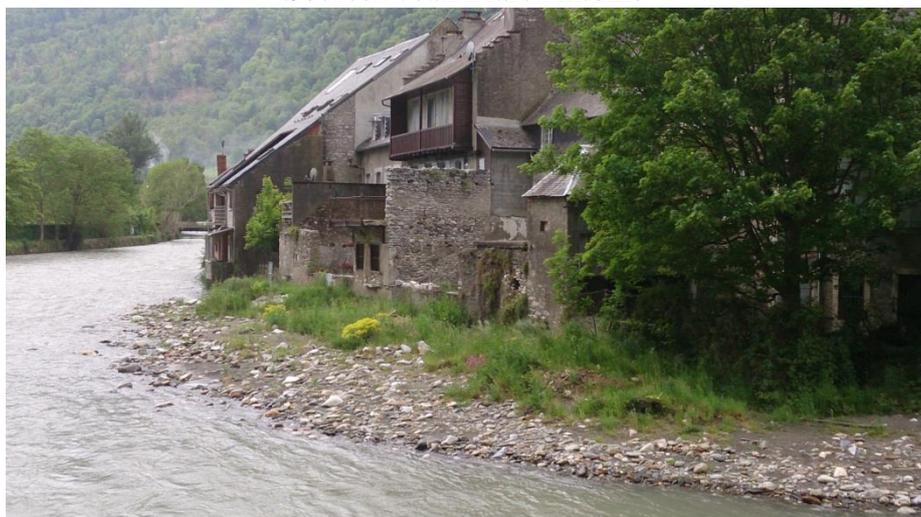
Titre : Plage de galets à Saint-Béat.

Commentaire : Les berges de la Garonne sont l'objet de peu de photographies, car elles ne sont pas toujours faciles à suivre. À Saint-Béat une plage de galets s'est constituée sur les bords de la Garonne en face de la rue de la tignerie. Le site a été peu touché, certainement juste submergé. La végétation y a cependant repoussé.

Apparition
Végétation
Facteurs explicatifs
La saison peut être un facteur d'apparition de cette végétation, mais elle pouvait tout aussi bien être présente avant la crue et avoir été emportée par le fleuve.
Disparition
Facteurs explicatifs
Modification
La plage de galets est recouverte de végétation et on note un changement de couleur des feuillus.
Facteurs explicatifs
La saison peut être un facteur d'apparition de cette végétation, mais elle pouvait tout aussi bien être présente avant la crue et avoir été emportée par le fleuve. Le changement de couleur peut être dû à la différence entre les heures de prise de vue.
Perception
Mots clefs
Plage de galets, Garonne, végétation
Lien avec d'autres photographies
Lien géographique : Lien logique : 2, 12, 37

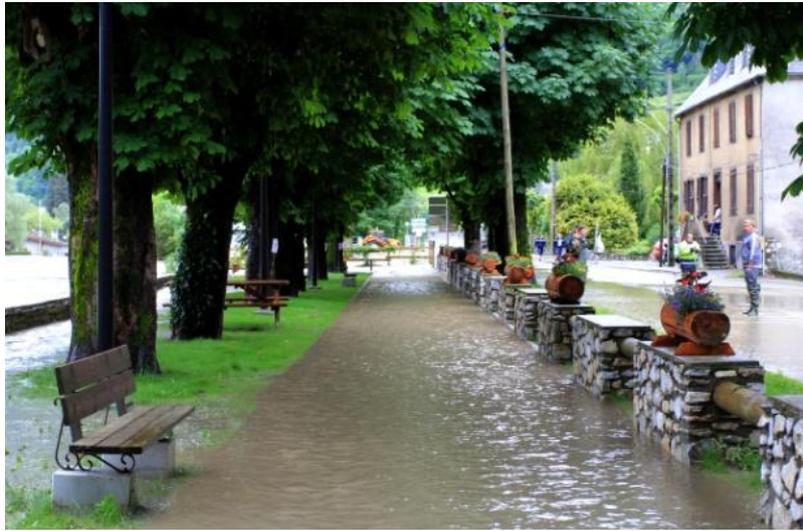
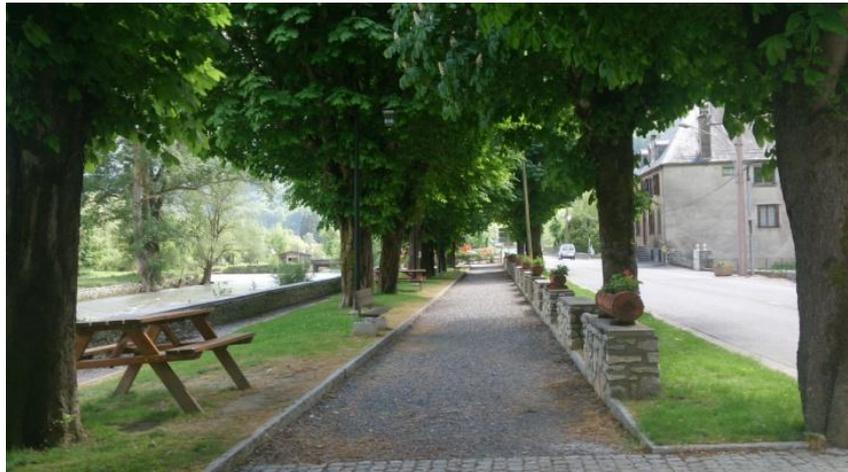
Titre : Promenade de Saint-Béat.

Commentaire : Saint-Béat a investi dans du mobilier urbain visible sur ce chemin de promenade encadré de végétation décorative : table de pique-nique, sol pavé, jardinières décoratives, etc. Cet espace en bord de Garonne a été submergé, mais les éléments principaux ont su résister à la pression de l'eau laissant aujourd'hui apparaître un joli chemin de promenade.

Apparition
Facteurs explicatifs
Disparition
Boue et eau
Facteurs explicatifs
Nettoyage des berges
Modification
La disposition du mobilier urbain semble avoir été modifiée
Facteurs explicatifs
La crue peut avoir déplacé ce mobilier comme cela peut être dû à une volonté de la part de la collectivité.
Perception
Mots clefs
Promenade de Saint-Béat, mobilier urbain, sol pavé
Lien avec d'autres photographies
Lien géographique : 17, 27, 30 31 32 Lien logique :3, 4, 5, 7, 16, 17, 19, 23, 24, 25, 26, 27, 28, 29, 30, 31, 32, 33, 35

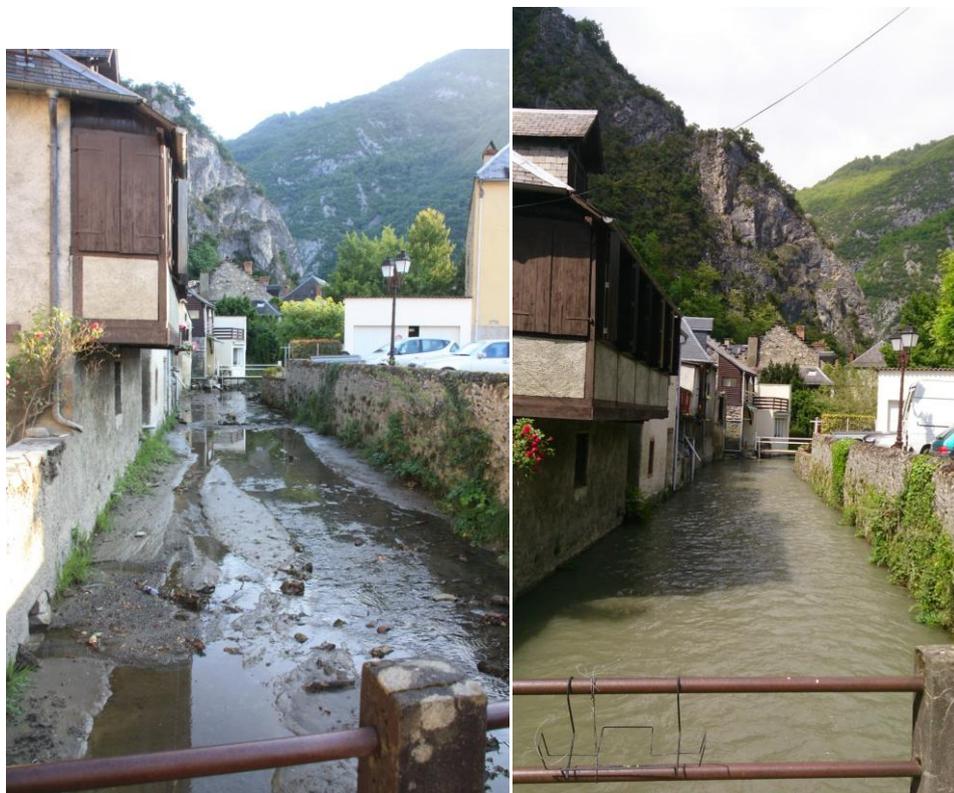
Titre : Canal rue du faubourg

Commentaire : La rue du faubourg est une rue centrale de Saint-Béat, car elle concentre autour d'elle le bâti résidentiel. Un canal la longe, passant au bord des habitations. Les jardins de ses habitations ont été inondés lors de la crue, tout comme le canal qui a débordé se répandant sur les rives et laissant son eau s'infiltrer dans les logements. Le canal au départ asséché à retrouver un niveau d'eau correct. La végétation le long des murs semble se développer.

Apparition
Eau
Facteurs explicatifs
L'eau est revenue dans le canal qui pouvait être bloqué
Disparition
Boue
Facteurs explicatifs
Pour les mêmes raisons, la boue visible au fond de ce canal est aujourd'hui invisible
Modification
La végétation est plus dense
Facteurs explicatifs
Le beau temps et le retour de l'eau ont favorisé le développement des plantes grimpantes le long du mur
Perception
Mots clefs
Rue du faubourg, bâti résidentiel, canal
Lien avec d'autres photographies
Lien géographique : 9,10, 25, 26,28, 33, 35 Lien logique : 1, 10, 13, 14, 25, 26, 29, 32, 33,34, 35, 36 et 9, 10, 22, 26, 33, 35

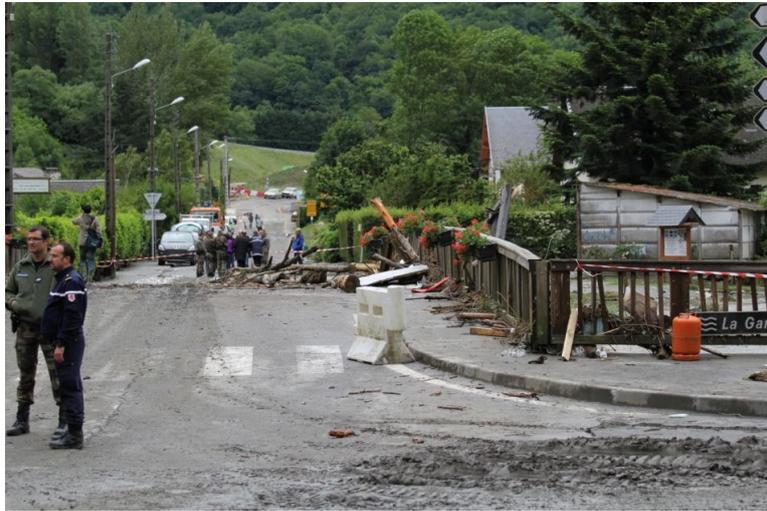
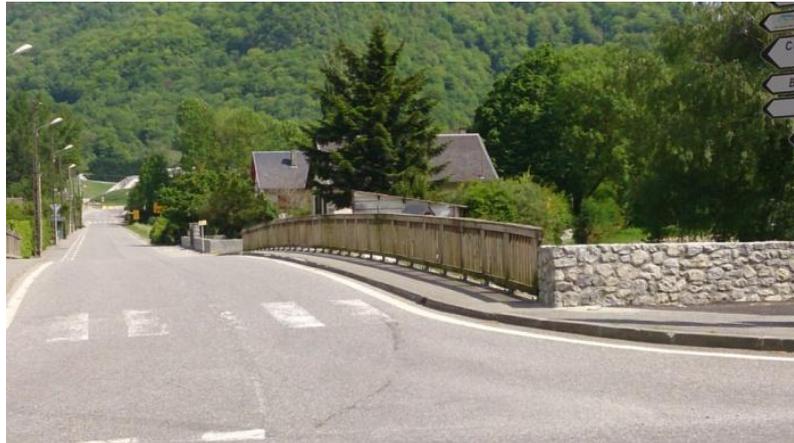
Titre : Le Pont Neuf, vue sur la Brèche Romaine.

Commentaire : Pont principal de Saint-Béat le Pont Neuf permet de rejoindre la RN125 lorsque l'on arrive de la Brèche Romaine. Lors de la crue l'une des barrières encadrant le pont s'est effondrée et des débris sont venus menacer la stabilité du pont en cognant contre ses fondations. Ce dernier a néanmoins résisté au choc. Aujourd'hui le muret est reconstruit et le pont a été nettoyé permettant à nouveau l'accès à la circulation.

Apparition
Muret en pierre
Facteurs explicatifs
Jugé plus solide un muret a été reconstruit et protège désormais le fleuve
Disparition
Barrière en bois, les débris ont eux aussi disparu
Facteurs explicatifs
Remplacée par le muret de pierre, nettoyage des débris par les bénévoles
Modification
Facteurs explicatifs
Perception
Mots clefs
Pont-Neuf, débris, muret de pierre
Lien avec d'autres photographies
Lien géographique : 6, 24 Lien logique :3, 4, 5, 7, 16, 17, 19, 21, 24, 25, 26, 27, 28, 29, 30, 31, 32, 33, 35

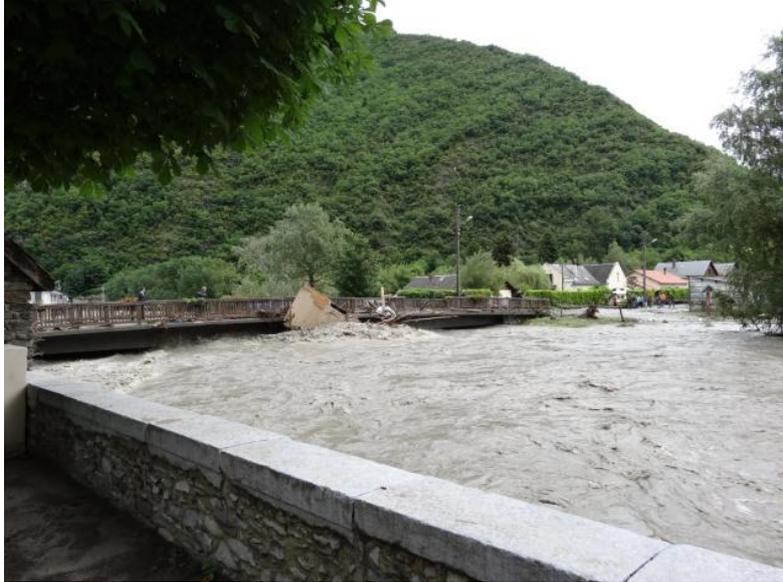
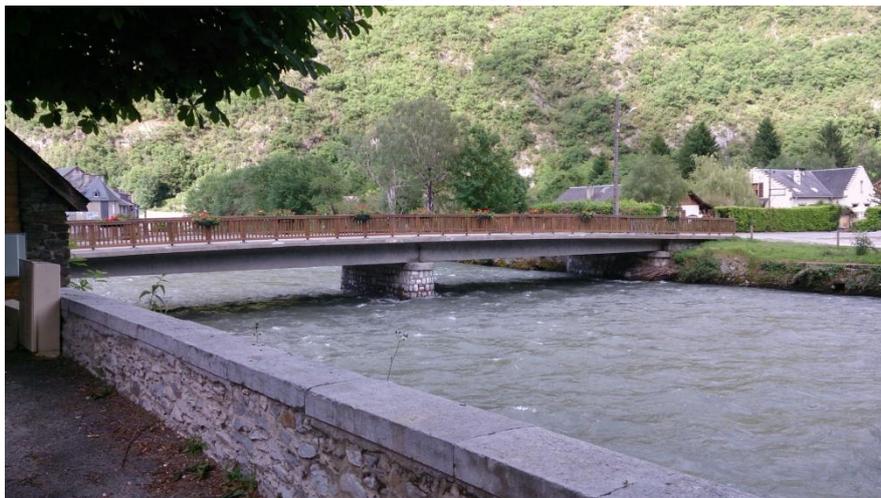
Titre : Débris sur le Pont Neuf à Saint-Béat.

Commentaire : Pont principal de Saint-Béat le Pont Neuf permet de rejoindre la RN125 lorsque l'on arrive de la Brèche Romaine. Des débris sont venus menacer la stabilité du pont en cognant contre ses fondations. Ce dernier a néanmoins résisté au choc. Aujourd'hui le pont a été nettoyé permettant à nouveau l'accès à la circulation et les berges sont à nouveau visibles.

Apparition
Fondations du pont
Facteurs explicatifs
Le niveau ayant baissé et les débris ayant été nettoyé le pont peut à nouveau apparaître
Disparition
Débris de bois
Facteurs explicatifs
Nettoyage du pont par les bénévoles
Modification
Les berges sont visibles
Facteurs explicatifs
La baisse du niveau de l'eau permet de mieux cerner l'environnement global du pont
Perception
Mots clefs
Pont-Neuf, débris, berges muret
Lien avec d'autres photographies
Lien géographique : 6, 23 Lien logique : 3, 4, 5, 7, 16, 17, 19, 21, 23, 25, 26, 27, 28, 29, 30, 31, 32, 33, 35

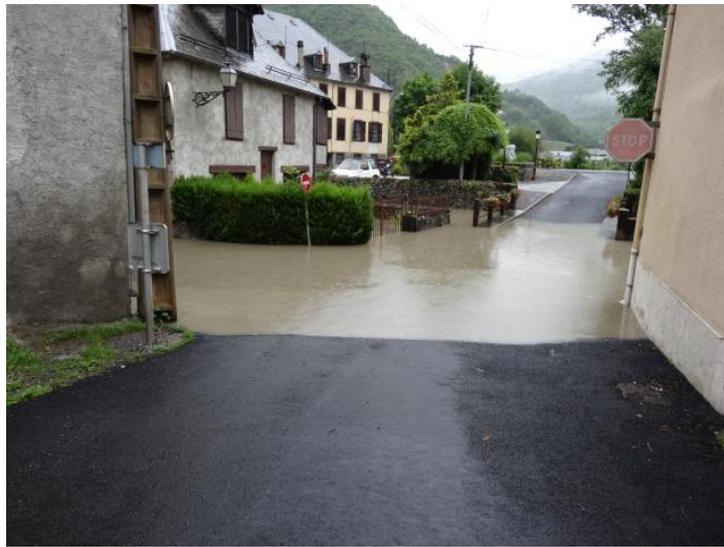
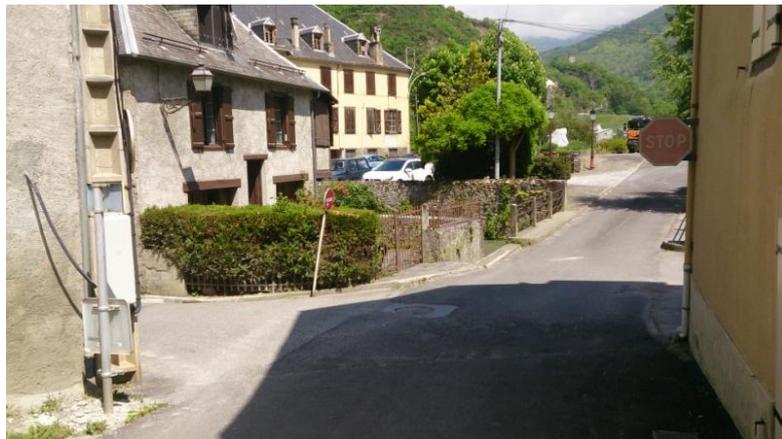
Titre : Voirie au carrefour entre le canal et la rue du faubourg

Commentaire : La rue du faubourg est une rue centrale de Saint-Béat, car elle concentre autour d'elle le bâti résidentiel. Un canal la longe, passant au bord des habitations. Sur cette photographie on s'intéresse plus particulièrement à la voirie, inondée et au décor végétal. Lors de la seconde prise de vue tout semble être rentré dans l'ordre à l'exception du panneau sens interdit qui est penché.

Apparition
Facteurs explicatifs
Disparition
Eau et dépôt de boue
Facteurs explicatifs
Nettoyage des rues
Modification
L'un des panneaux de signalisation est penché
Facteurs explicatifs
L'eau peut, avec la pression, avoir modifié l'orientation du panneau, mais vu le niveau cela semble improbable. L'action humaine est peut être la meilleure explication.
Perception
Mots clefs
Rue du Faubourg, panneau de signalisation, voirie
Lien avec d'autres photographies
Lien géographique : 9, 10, 22, 26, 28, 33, 35 Lien logique : 1, 10, 13, 14, 22, 26, 29, 32, 33, 34, 35, 36 3, 4, 5, 7, 16, 17, 19, 21, 23, 24, 27, 28, 29, 30, 31, 32, 33, 35

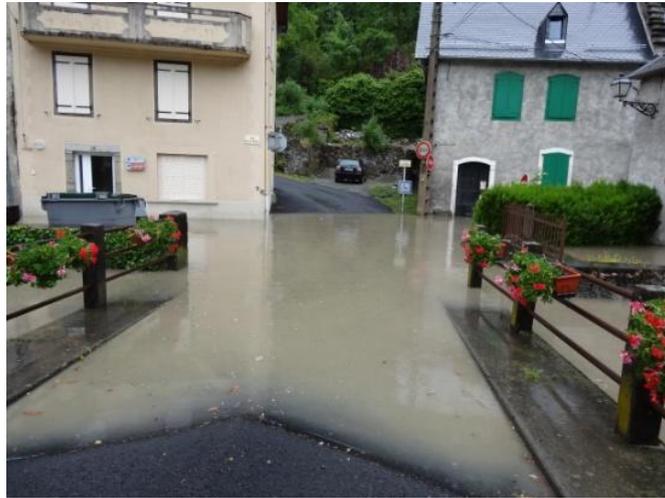
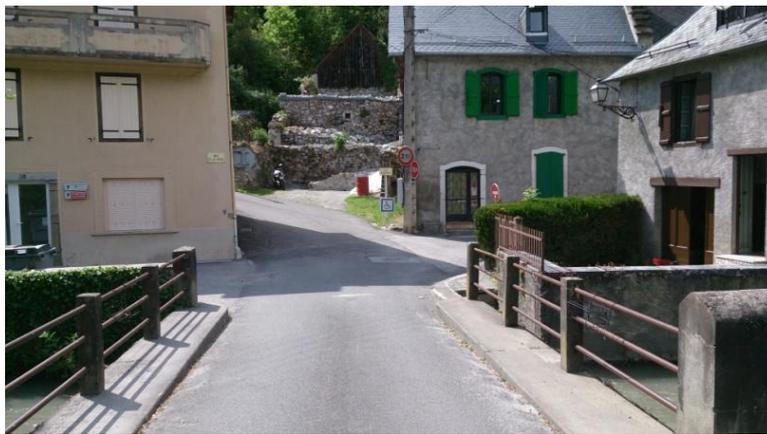
Titre : nouvel angle de la rue du faubourg

Commentaire : La rue du faubourg est une rue centrale de Saint-Béat, car elle concentre autour d'elle le bâti résidentiel. Un canal la longe, passant au bord des habitations. Sur cette photographie, prise sous un nouvel angle, on s'intéresse plus particulièrement à la voirie inondée et au bâti résidentiel. Lors de la seconde prise de vue, tout semble être rentré dans l'ordre. On remarque néanmoins que le décor végétal (jardinières) a disparu.

Apparition
Facteurs explicatifs
Disparition
Eau, boue, jardinière décorative
Facteurs explicatifs
Nettoyage des rues. Les jardinières ont pu être abimées par la crue et seront peut-être remplacées.
Modification
Facteurs explicatifs
Perception
Mots clefs
Rue du faubourg, canal, jardinières, bâti résidentiel
Lien avec d'autres photographies
Lien géographique : 9, 10, 22, 25, 28, 33, 35 Lien logique : 1, 10, 13, 14, 22, 25, 29, 32, 33, 34, 35, 36 3, 4, 5, 7, 16, 17, 19, 21, 23, 24, 27, 28, 30, 31, 9, 10, 13, 22, 26, 33, 35

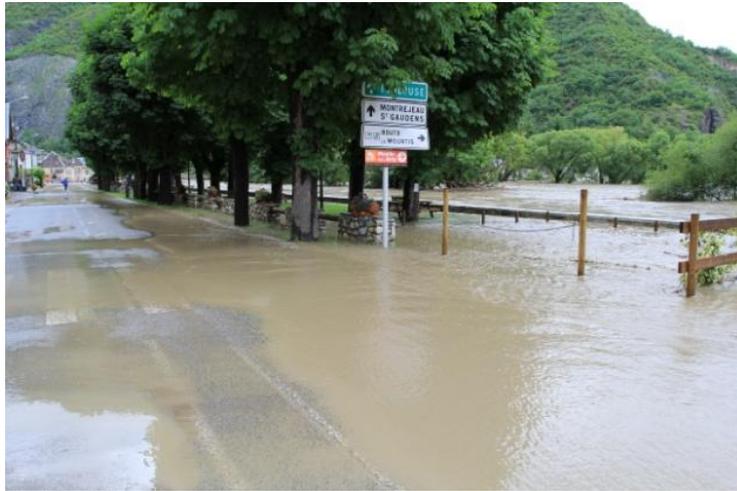
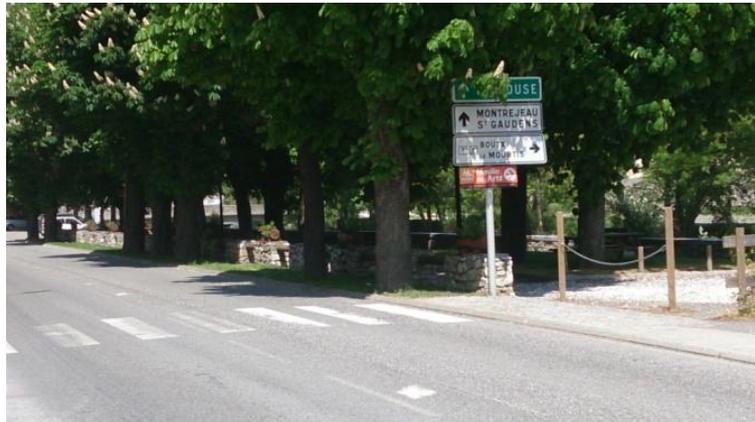
Titre : Sortie de la promenade de Saint-Béat côté caserne
Problématique suivie/ Enjeux représentés/ Thème : voirie.

Commentaire : La sortie de la promenade de Saint-Béat donne sur accès à la caserne. En bord de route et de Garonne ce chemin abritant du mobilier urbain a été submergé par les eaux. Néanmoins la voie est aujourd'hui dégagée et la promenade est redevenue opérationnelle.

Apparition
Facteurs explicatifs
Disparition
Eau, inondation
Facteurs explicatifs
Nettoyage de la rue afin d'en permettre l'accès
Modification
Facteurs explicatifs
Perception
Mots clefs
Promenade, caserne, mobilier urbain
Lien avec d'autres photographies
Lien géographique : 17, 21, 30, 31, 32 Lien logique : 3,4, 5, 7, 16, 17, 19, 21, 23, 24, 25, 26, 28, 29, 30, 31, 32, 33, 35 9, 10, 13, 22, 26, 33, 35

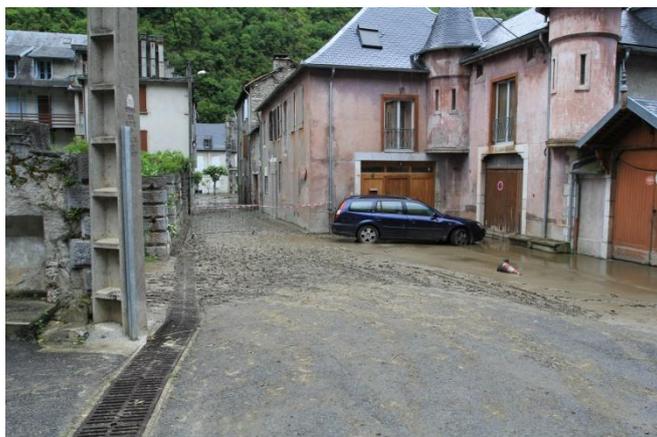
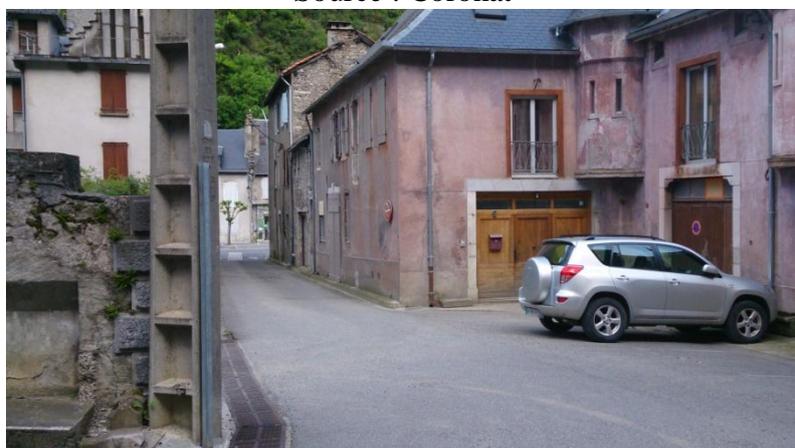
Titre : Rue des vieilles écoles à Saint-Béat

Commentaire : Les rues perpendiculaires à l'axe formées par la RN125 ont aussi été inondées comme c'est le cas pour la rue des vieilles-écoles. L'inondation y a laissé beaucoup de boue qui a aujourd'hui disparu bien que l'on remarque encore des traces le long des bâtiments. Malgré la boue la rue était fonctionnelle, elle l'est donc toujours.

Apparition
Traces de boue, trace de la montée des eaux sur les bâtiments
Facteurs explicatifs
L'eau s'est retirée mais l'importance de la boue contenue dans l'eau a marqué les façades
Disparition
Boue
Facteurs explicatifs
Nettoyage des rues
Modification
Une voiture est toujours garée dans cette rue, mais il ne s'agit pas de la même voiture
Facteurs explicatifs
Les riverains garent leur voiture dans l'espace de cette rue, lors de la seconde prise de vue il se peut qu'il ne s'agisse pas du même riverain.
Perception
Mots clefs
Rue des vieilles écoles, voiture, boue
Lien avec d'autres photographies
Lien géographique : Lien logique :1, 10, 13, 14,22, 25, 26,32, 33,34, 35, 36 3, 4, 5, 7, 16, 17, 19, 21, 23, 24, 25, 26, 27, 28, 30, 31, 32, 33, 35

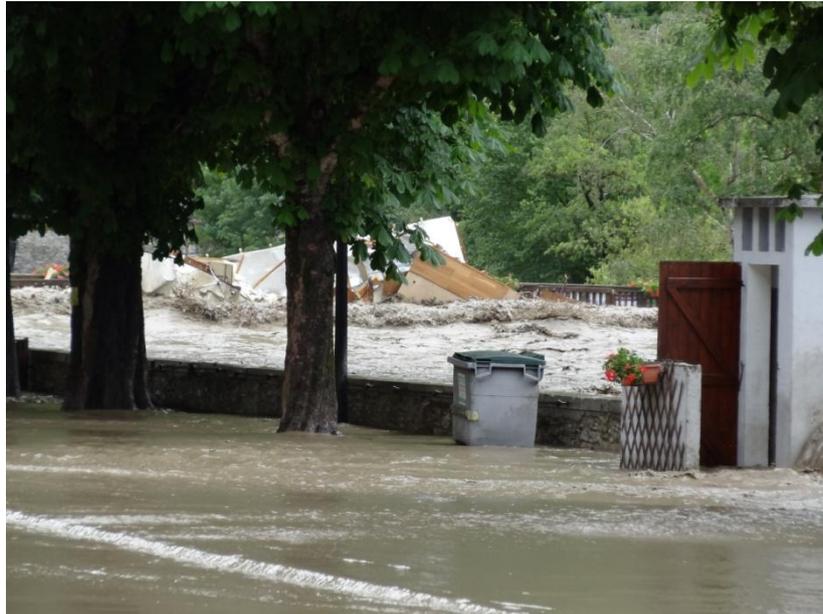
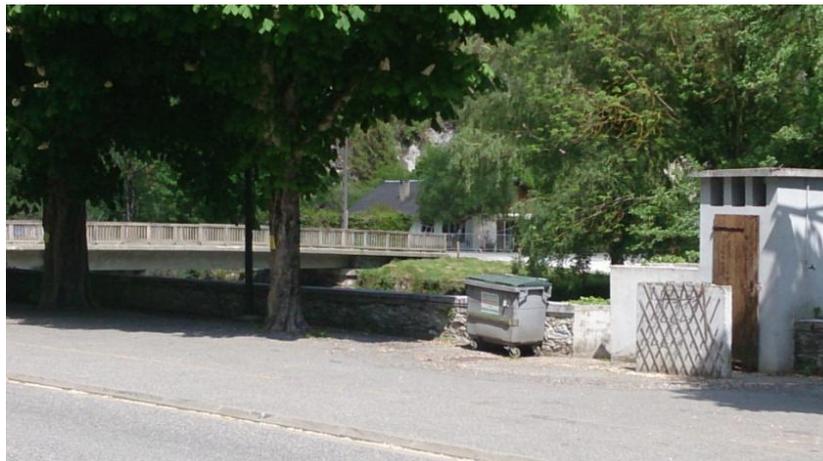
Titre : Mobilier urbain à Saint-Béat

Commentaire : Bien qu'il ne s'agisse pas exactement de la promenade du mobilier urbain a été étendu le long de la Garonne et permet notamment ici de conserver un environnement propre. L'eau a inondé la route et des débris sont apparus, cependant tout est aujourd'hui nettoyé et seul le décor végétal manque à l'appel.

Apparition
Pont neuf
Facteurs explicatifs
Le pont neuf est désormais visible, car le niveau de l'eau a baissé et les débris ont été supprimés
Disparition
Eau, jardinière, Débris dans la Garonne
Facteurs explicatifs
L'eau déversée par la Garonne est retournée dans son lit ou a été nettoyée. Les débris transportés dans le fleuve ont eux aussi été supprimés.
Modification
L'abri est désormais fermé, la poubelle a été déplacée
Facteurs explicatifs
La crue a emporté le mobilier urbain
Perception
Mots clefs
Mobilier urbain, Saint-Béat, débris, poubelle
Lien avec d'autres photographies
Lien géographique : 17, 21, 27, 31, 32 Lien logique : 4, 5, 7, 16, 17, 19, 21, 23, 24, 25, 26, 27, 28, 29, 31, 32, 33, 35

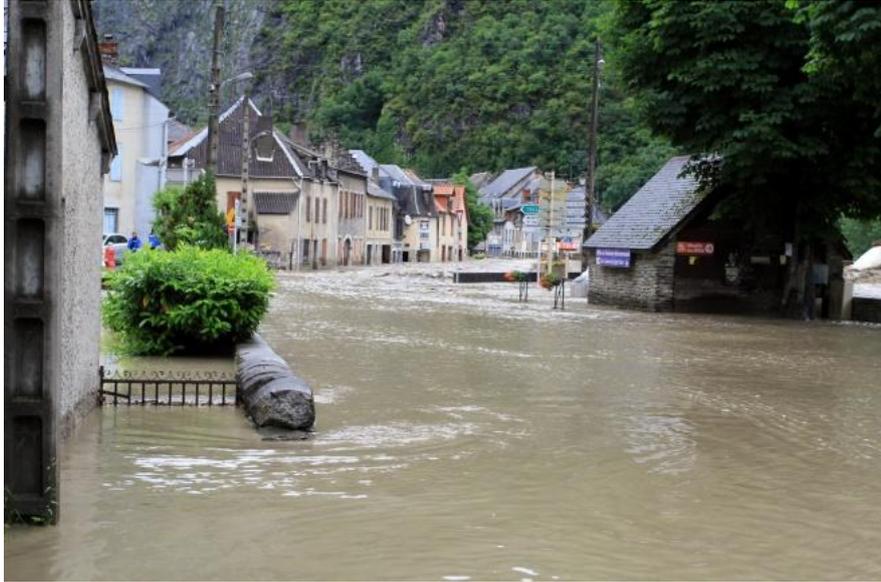
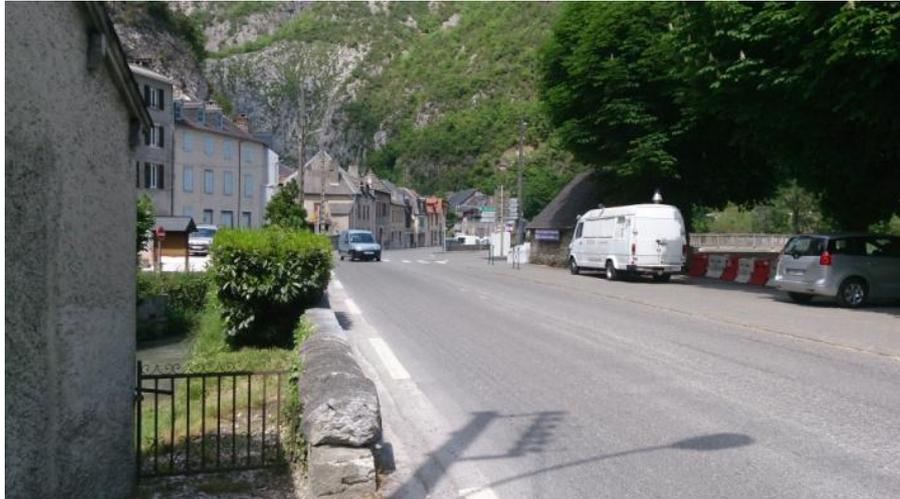
Titre : RN125

Commentaire : La Rn125 a été complètement inondée bloquant l'accès à Saint-Béat, mais aussi dans l'autre sens vers l'Espagne. La route ayant été nettoyée elle est à nouveau opérationnelle et on aperçoit des voitures y circulant.

Apparition
Circulation
Facteurs explicatifs
La voie est à nouveau opérationnelle
Disparition
Eau
Facteurs explicatifs
Nettoyage de la route
Modification
Facteurs explicatifs
Perception
Mots clefs
Rn125, panneaux de signalisation
Lien avec d'autres photographies
Lien géographique : 17, 21, 27, 30, 32 Lien logique : 4, 5, 7, 16, 17, 19, 21, 23, 24, 25, 26, 27, 28, 29, 30, 32, 33, 35

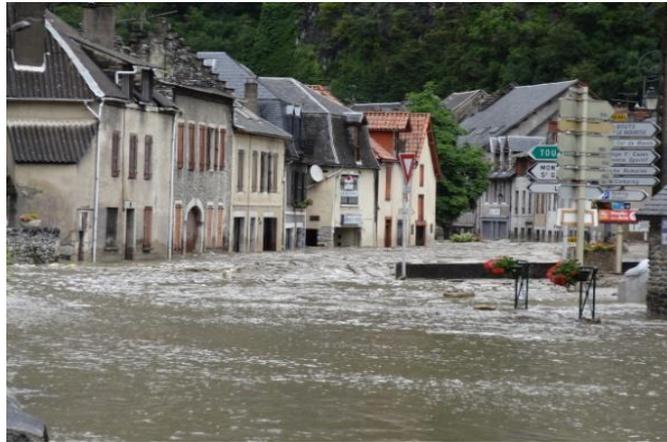
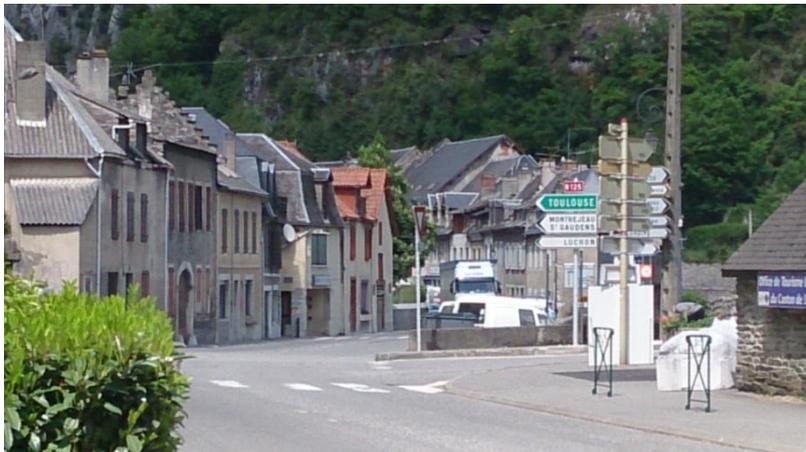
Titre : RN125, vue sur le Pont Neuf

Commentaire : La Rn125 a été complètement inondée bloquant l'accès à Saint-Béat, mais aussi dans l'autre sens vers l'Espagne. La route ayant été nettoyée elle est à nouveau opérationnelle. L'eau est aussi montée à un haut niveau endommageant le bas des bâtiments résidentiels qui longent la voie. Néanmoins seules des traces sur les façades subsistent.

Apparition
Circulation un panneau d'information a été installé a la sortie du pont
Facteurs explicatifs
Le parking en bord de la Garonne et la route sont à nouveau fonctionnels. Le panneau d'information reprend des éléments tels que le cout des travaux engendré par l'inondation
Disparition
Eau
Facteurs explicatifs
Nettoyage de la route
Modification
Facteurs explicatifs
Perception
Mots clefs
Rn125, traces, façades, panneau d'information
Lien avec d'autres photographies
Lien géographique : 17, 21, 27, 30, 31 Lien logique : 4, 5, 7, 16, 17, 19, 21, 23, 24, 25, 26, 27, 28, 29, 30, 31,, 33, 35 1, 10, 13, 14,22, 29, 34, 36

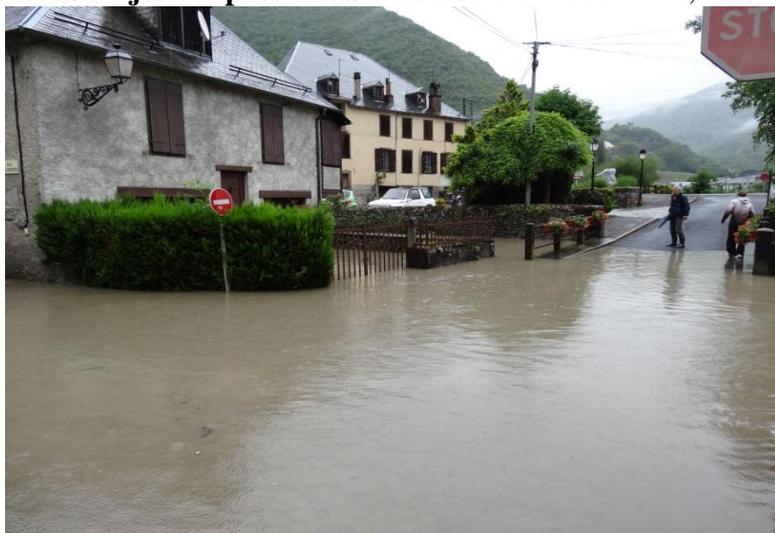
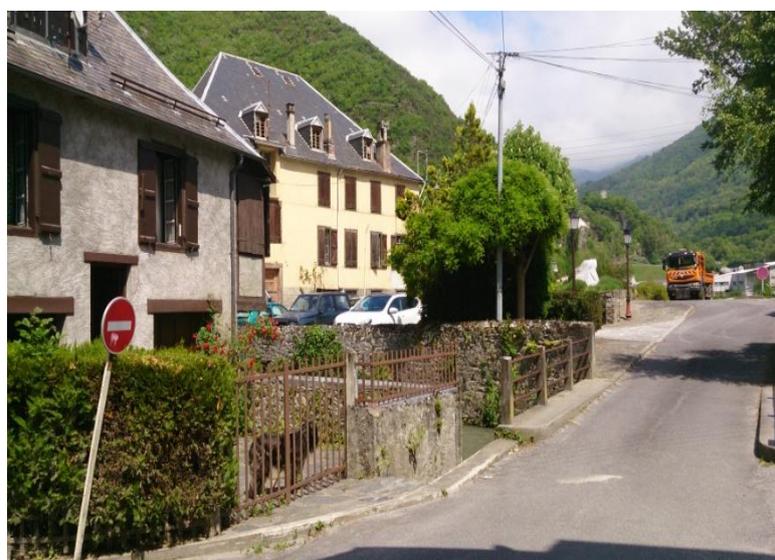
Titre : Bâti résidentiel dans la rue du faubourg

Commentaire : La rue du faubourg est une rue centrale de Saint-Béat, car elle concentre autour d'elle le bâti résidentiel. Un canal la longe, passant au bord des habitations. Sur cette photographie on s'intéresse plus particulièrement à la voirie et au bâti résidentiel. Lors de la seconde prise de vue tout semble être rentré dans l'ordre à l'exception du panneau sens interdit qui est penché.

Apparition
Camion
Facteurs explicatifs
Il appartient à la caserne qui se trouve de l'autre côté de la route
Disparition
Inondation
Facteurs explicatifs
Nettoyage des rues
Modification
Panneau de signalisation
Facteurs explicatifs
L'eau peut, avec la pression, avoir modifié l'orientation du panneau, mais vu le niveau cela semble improbable. L'action humaine est peut être la meilleure explication.
Perception
Mots clefs
Rue du Faubourg, panneau de signalisation, voirie
Lien avec d'autres photographies
Lien géographique : 9, 10, 22, 25, 26, 28,35 Lien logique : 1, 10, 13, 14,22, 25, 26, 29, 32,34, 35, 36 3, 4, 5, 7, 16, 17, 19, 21, 23, 24, 25, 26, 27, 28, 30, 31, 33 9, 10,13 22, 26, 33, 35

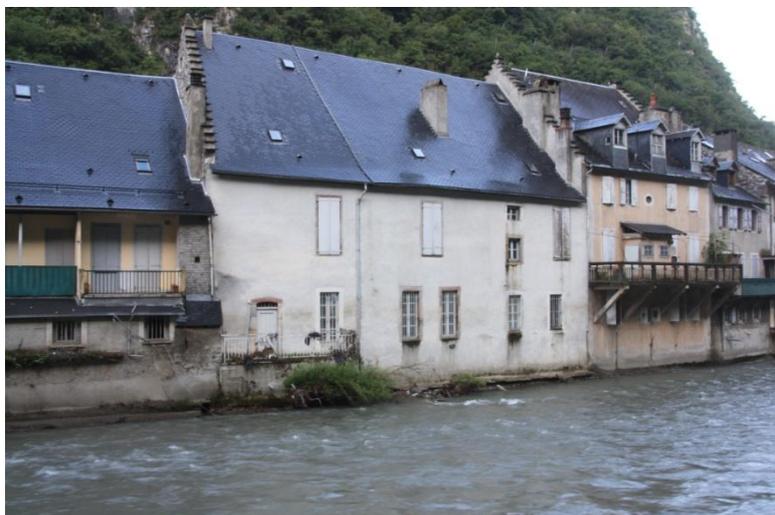
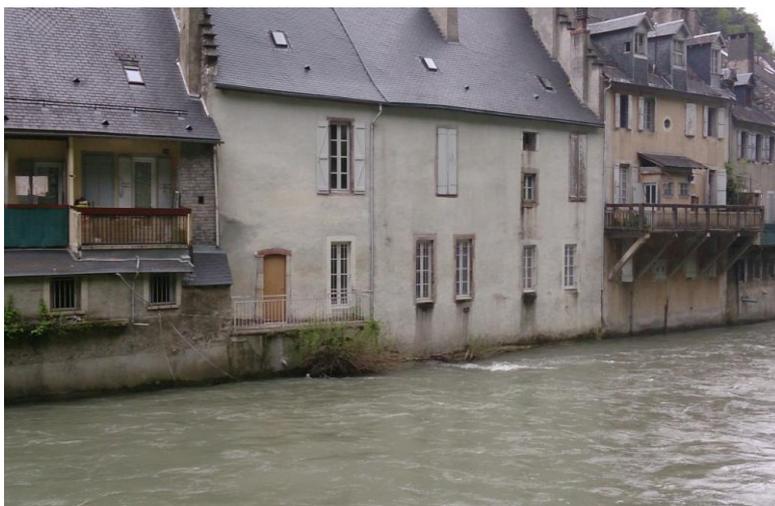
Titre : Habitations face à la chapelle du château.

renforts sont apparus en attendant d'autres ouvrages.

Apparition
Facteurs explicatifs
Disparition
Facteurs explicatifs
Modification
Les volets sont ouverts. Une des portes a été repeinte : de blanche elle est devenue orange.
Facteurs explicatifs
Les habitations ont été réinvesties ou sont en travaux. On ne saurait dire si la porte a été repeinte ou remplacée.
Perception
Mots clefs
Chapelle du château, bâti résidentiel
Lien avec d'autres photographies
Lien géographique : 1,14, Lien logique : 1, 10, 13, 14,22, 25, 26, 29, 32, 33,35, 36

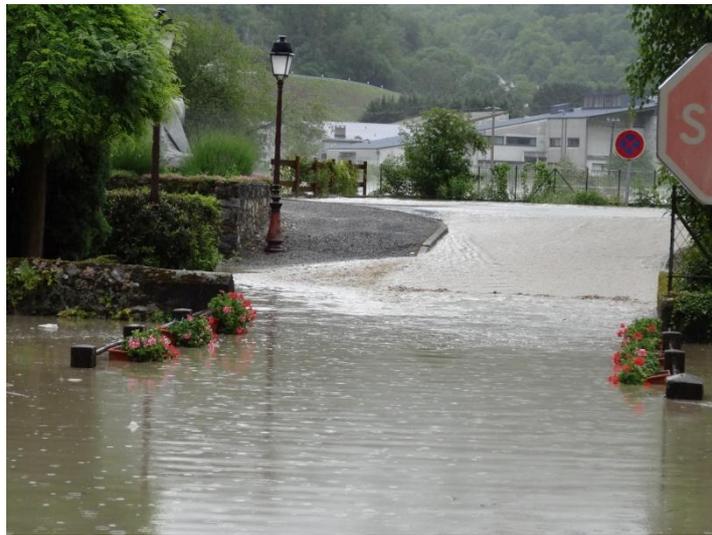
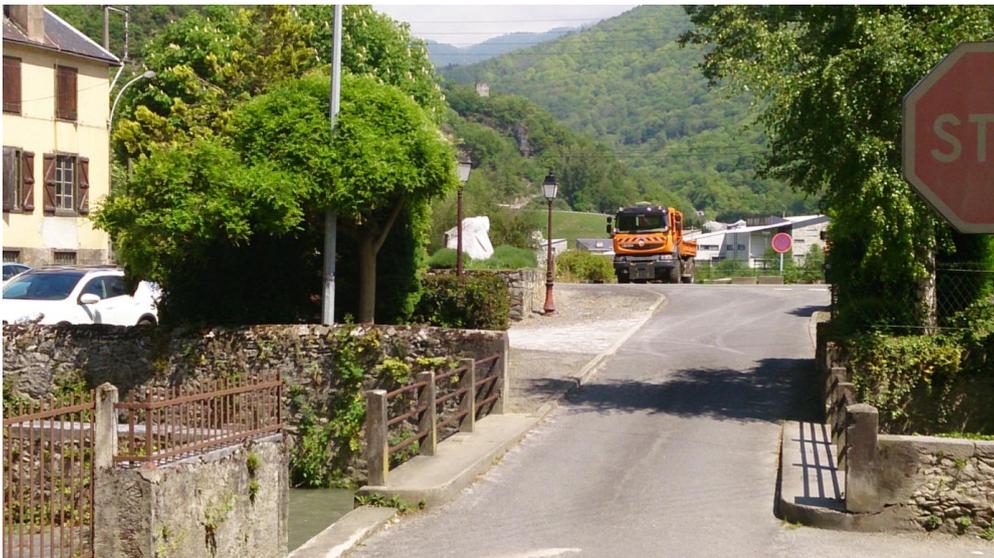
Titre : Inondation au carrefour de la rue du faubourg et du canal

Commentaire : La rue du faubourg est une rue centrale de Saint-Béat, car elle concentre autour d'elle le bâti résidentiel. Un canal la longe, passant au bord des habitations. Sur cette photographie on s'intéresse plus particulièrement à la voirie. Lors de la seconde prise de vue tout semble être rentré dans l'ordre.

Apparition
Voitures
Facteurs explicatifs
La circulation est de nouveau possible, car l'eau ne bloque plus l'accès à la route.
Disparition
Eau
Facteurs explicatifs
Nettoyage des rues
Modification
Facteurs explicatifs
Perception
Mots clefs
Rue du Faubourg, caserne, pont, jardinière
Lien avec d'autres photographies
Lien géographique : 9, 10, 22, 25, 26, 28, 33 Lien logique : 1, 10, 13, 14, 22, 25, 26, 29, 32, 33, 34, 36 3, 4, 5, 7, 16, 17, 19, 21, 23, 24, 25, 26, 27, 28, 29, 30, 31, 32, 33, 35

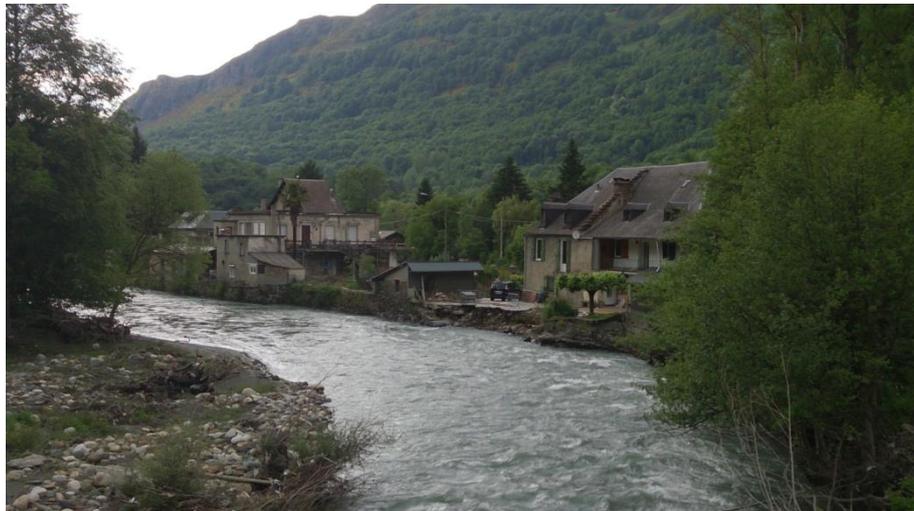
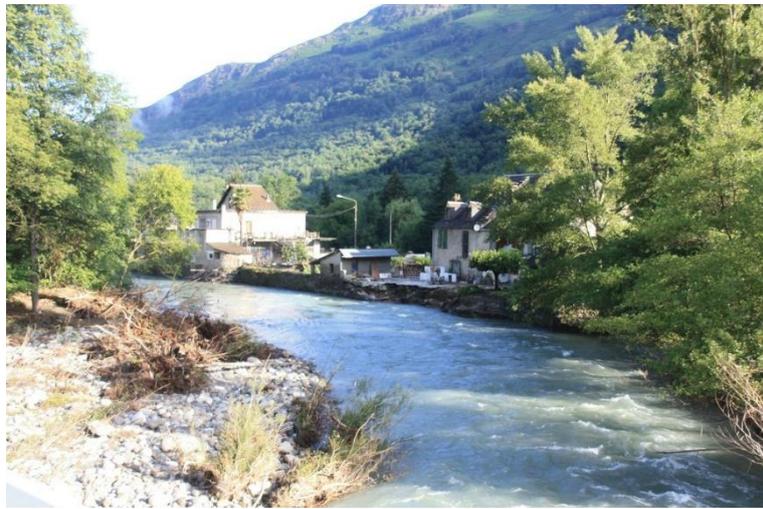
Problématique suivie/ Enjeux représentés/ Thème : Bâti résidentiel et berges.

Commentaire : La photographie prise du pont avec vue sur la Garonne montre non seulement les dégâts causés aux berges, mais aussi au bâti résidentiel. Cette maison a vu la moitié de sa terrasse être emportée par les eaux. De plus la présence d'un atterrissement renforce la force du fleuve et le décale de son lit. Alors qu'elle n'aurait pas dû être touchée, cette maison se trouve désormais au bord de la Garonne qui à cause de l'atterrissement est sortie de son lit habituel.

Apparition
Facteurs explicatifs
Disparition
Certains débris de végétation présents sur l'atterrissement ont disparus
Facteurs explicatifs
Certainement emportés par les eaux
Modification
La terrasse de la maison est en travaux
Facteurs explicatifs
Le propriétaire a démarré la reconstruction de son jardin, mais les changements sont pratiquement imperceptibles
Perception
Mots clefs
Berges, Fos, lit de la Garonne, atterrissement
Lien avec d'autres photographies
Lien géographique : Lien logique : 1, 10, 13, 14,22, 25, 26, 29, 32, 33,34, 35 2, 12, 20

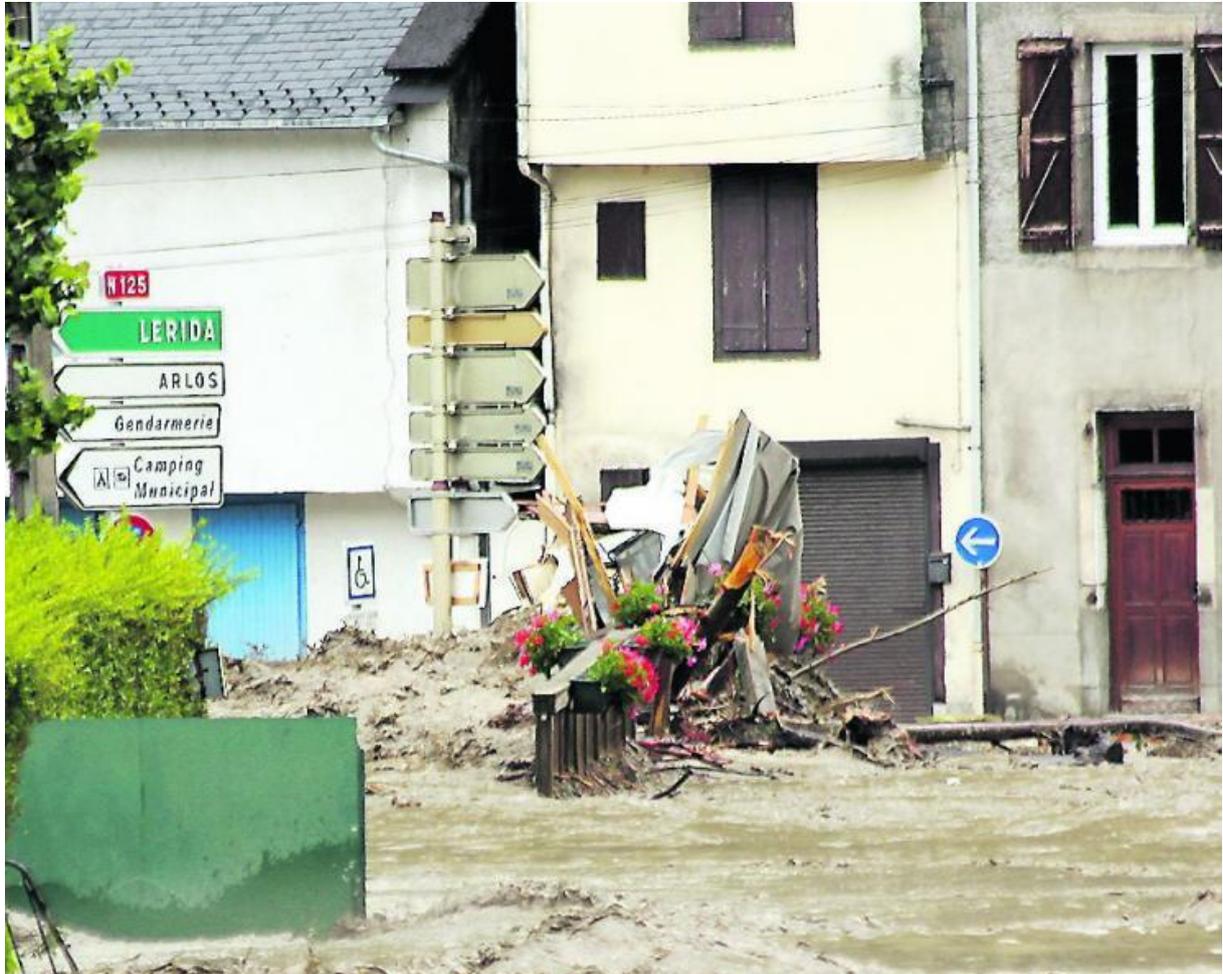
Saint-Béat engloutie par le fleuve.

VIDEO -- Saint-Béat a pris de plein fouet la crue de la Garonne hier matin. L'eau s'est engouffrée dans les rues de la cité en emportant tout sur son passage. 950 personnes ont été évacuées.

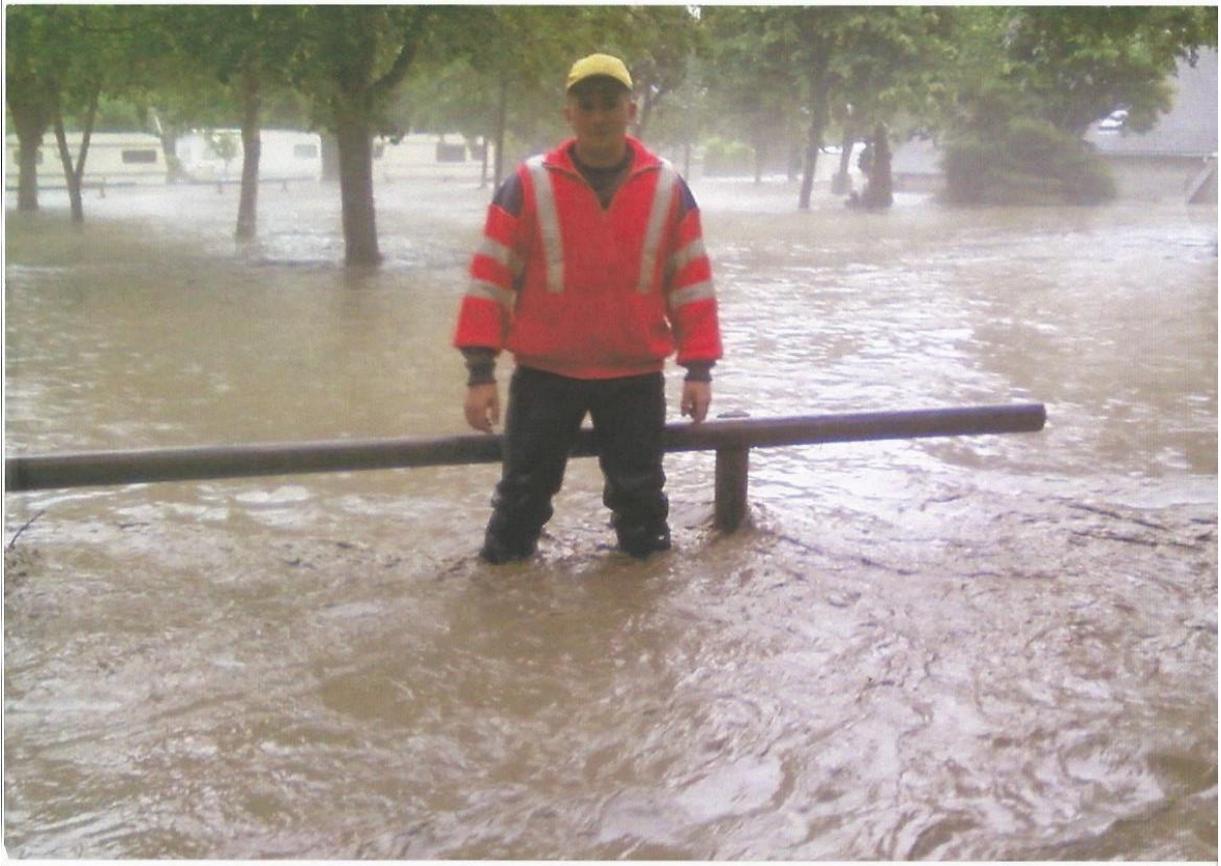
Titre : Photographie d'un homme mesurant 1m73 dans le camping de Fos

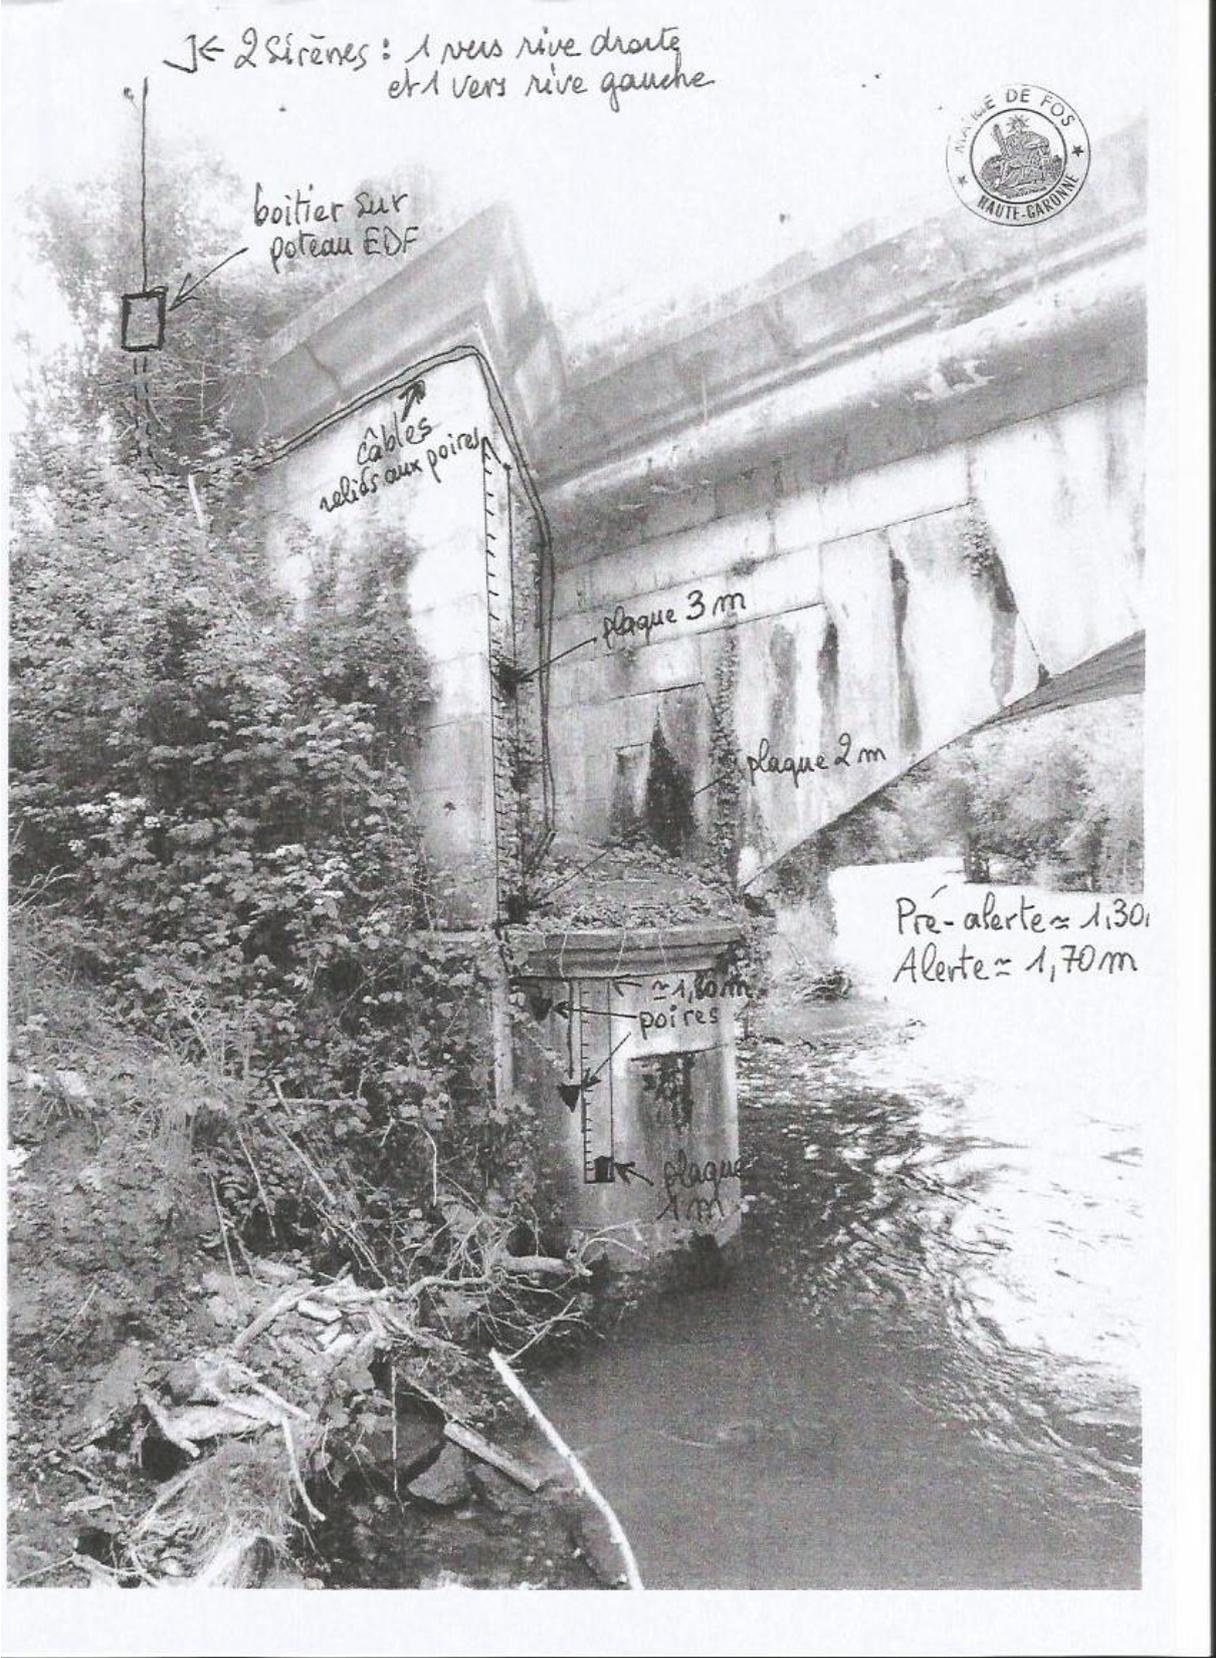
Titre : Nouveau système d'alarme installé à Fos
