L'église paroissiale Saint-Barthélemy de Sauveterre-la-Lémance

Mémoire de master 2 sous la direction de Quitterie CAZES

Manon CAUCHI – 21800073
2022-2023
UNIVERSITÉ TOULOUSE II – JEAN JAURÈS
UFR Histoire, Arts et Archéologie

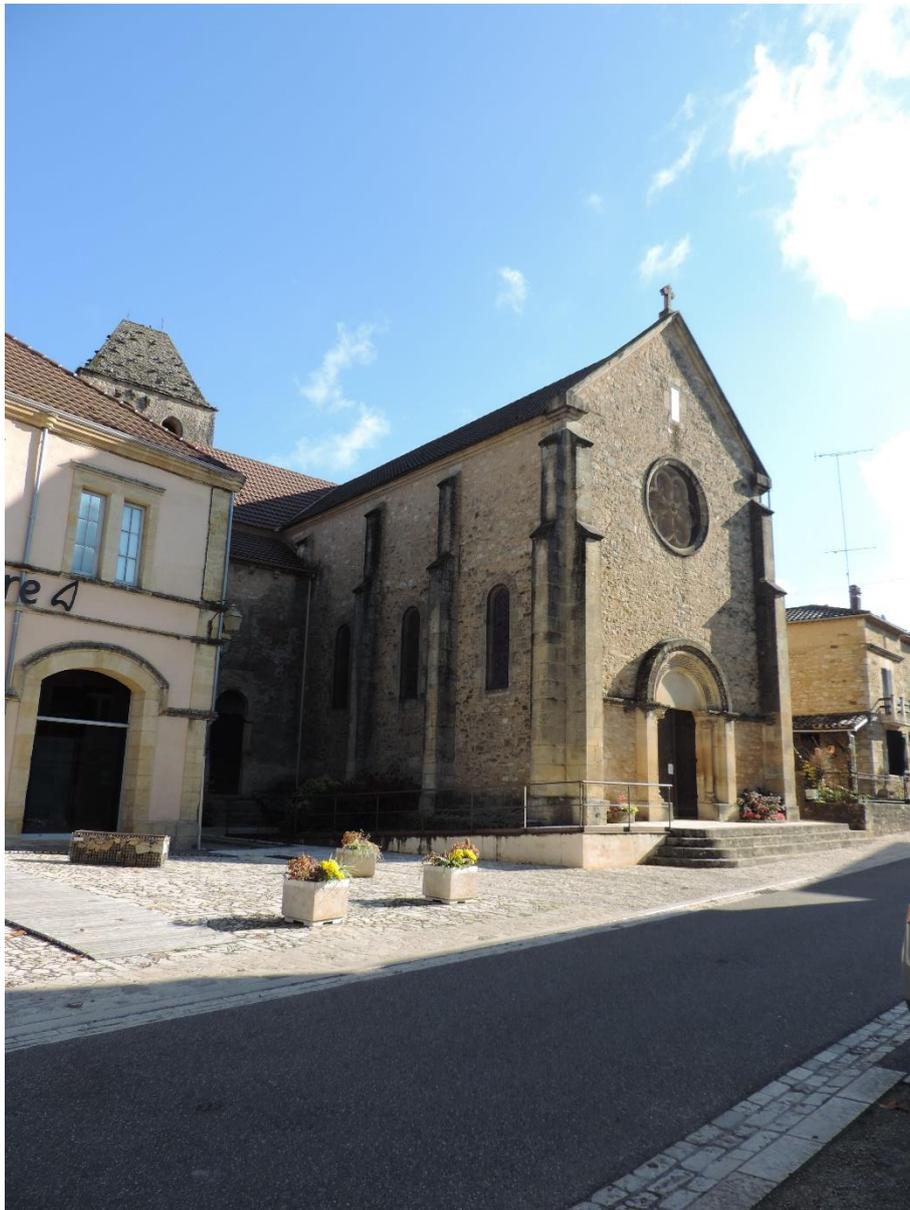
Illustration de la couverture : photographie de l'entrée actuelle de l'église
Saint-Barthélemy prise de la rue, Manon CAUCHI
