**L'église Saint-Maxenceul à Cunault
Gennes-Val-de-Loire (49)**

Mémoire de Master 1

Illustrations

Mathis Prezelin

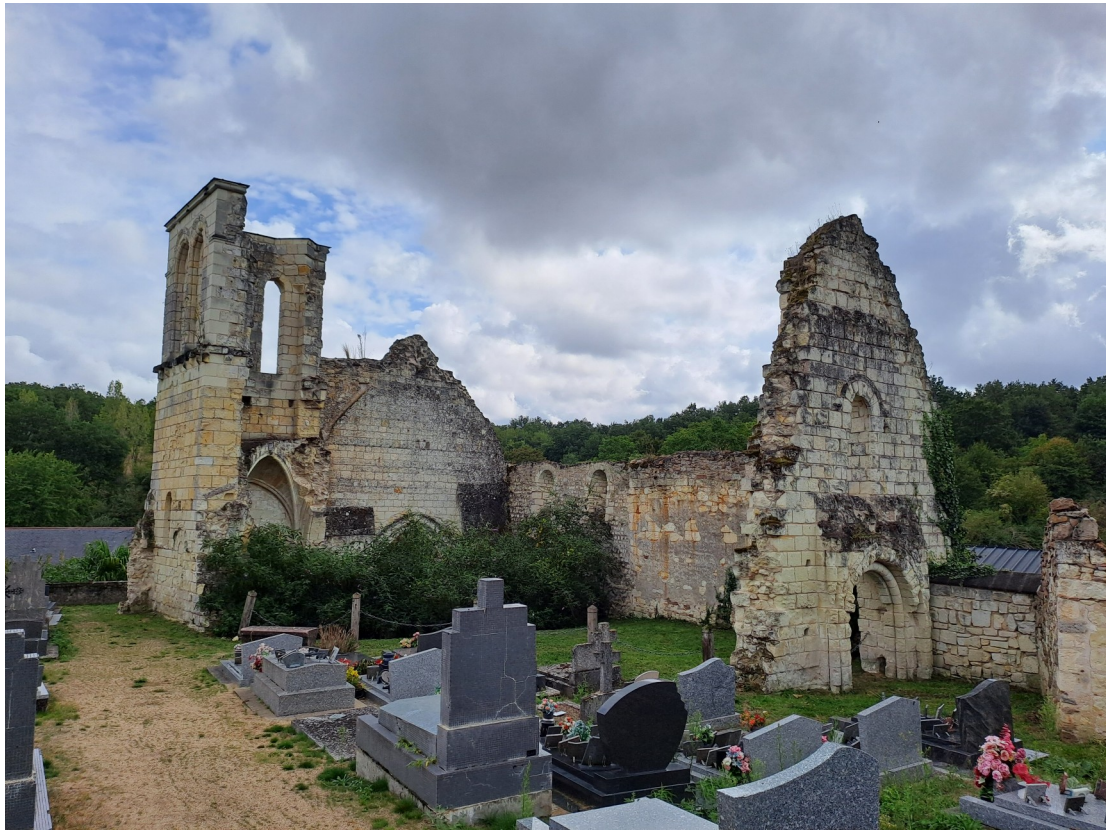
[Figure. 3] Vue générale des ruines de l'église Saint-Maxenceul à Cunault

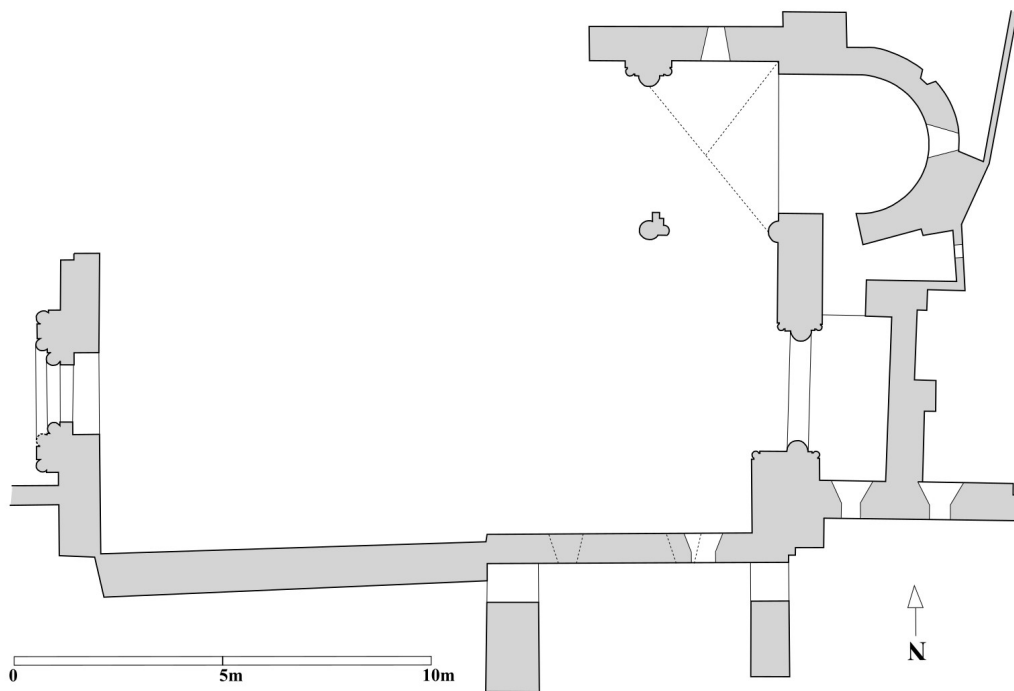
[Figure. 4] Plan de masse des ruines de l'église Saint-Maxenceul à Cunault.

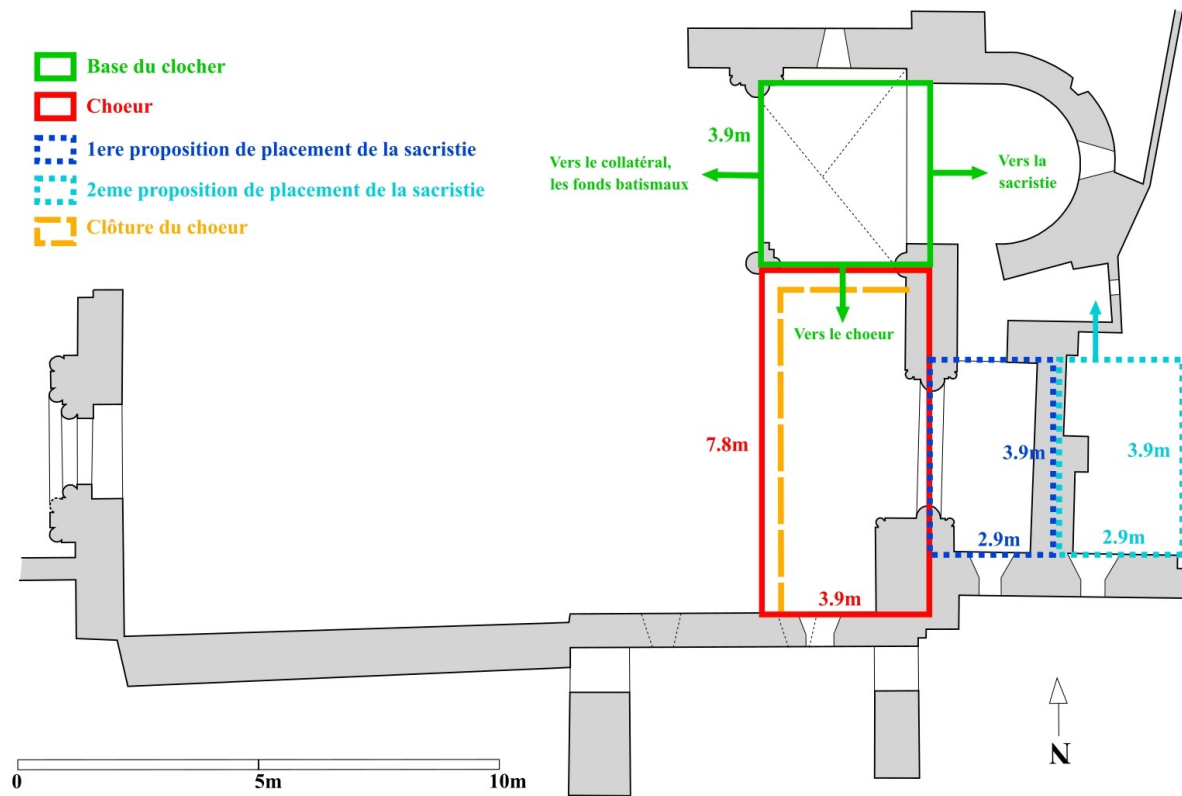
[Figure. 7] Plan des espaces de l'église Saint-Maxenceul décrits dans le procès-verbal de 1754.

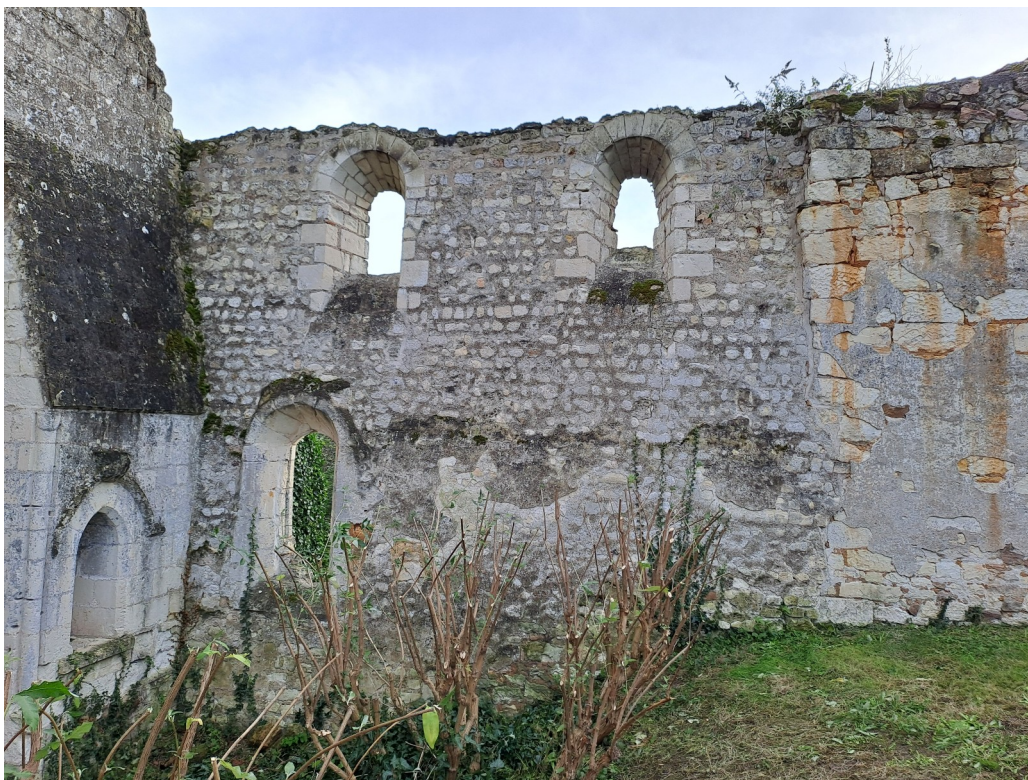
[Figure. 8] Face intérieure du mur méridional de l'église Saint-Maxenceul à Cunault.

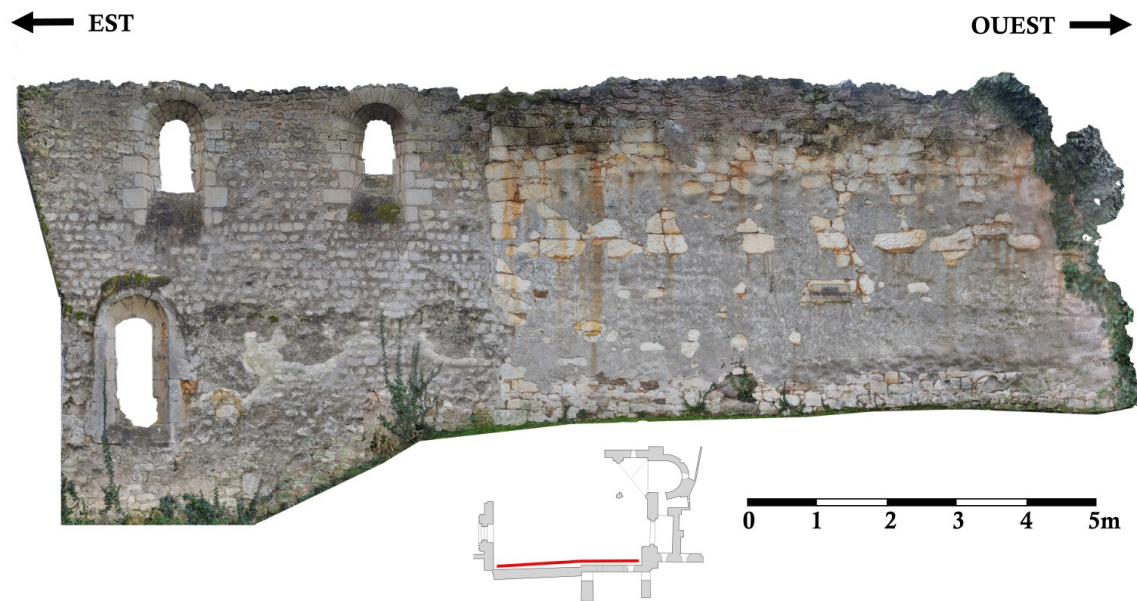
[Figure. 9] Orthophotographie de la face intérieure du mur méridional de l'église Saint-Maxenceul à Cunault.

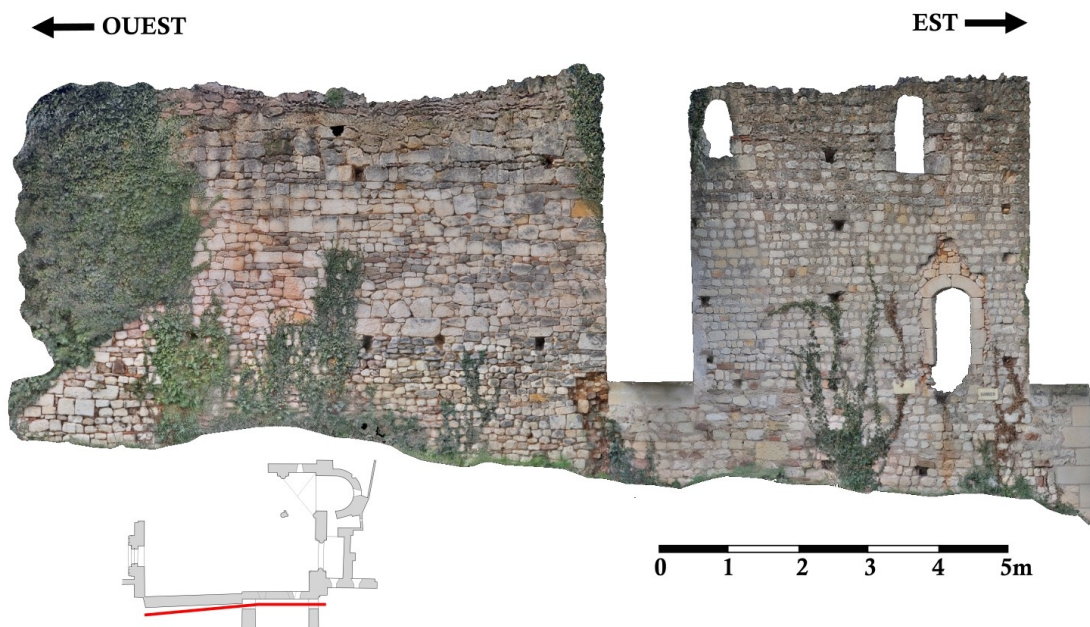
[Figure. 10] Orthophotographie de la face extérieure du mur méridional de l'église Saint-Maxenceul à Cunault.

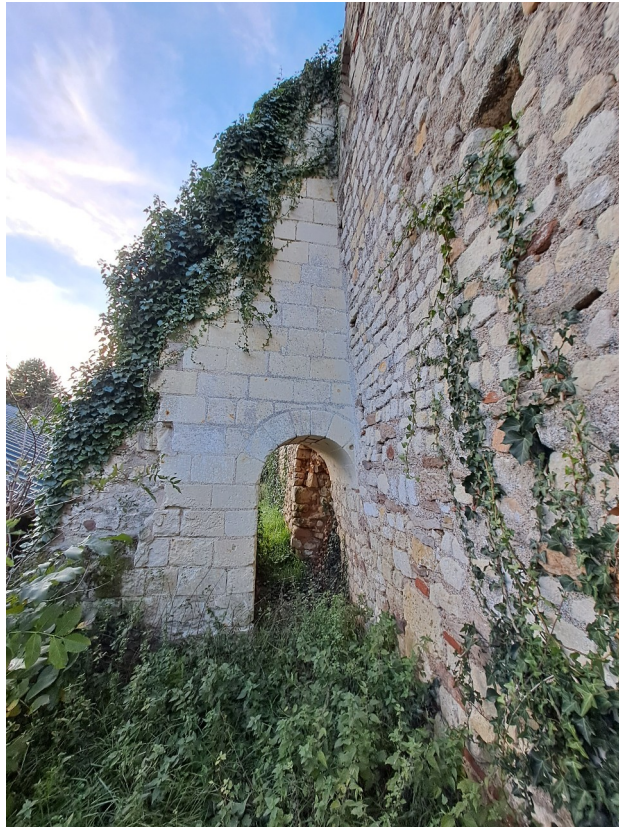
[Figure. 11] Contrefort ouest du mur méridional des ruines de l'église Saint-Maxenceul à Cunault.

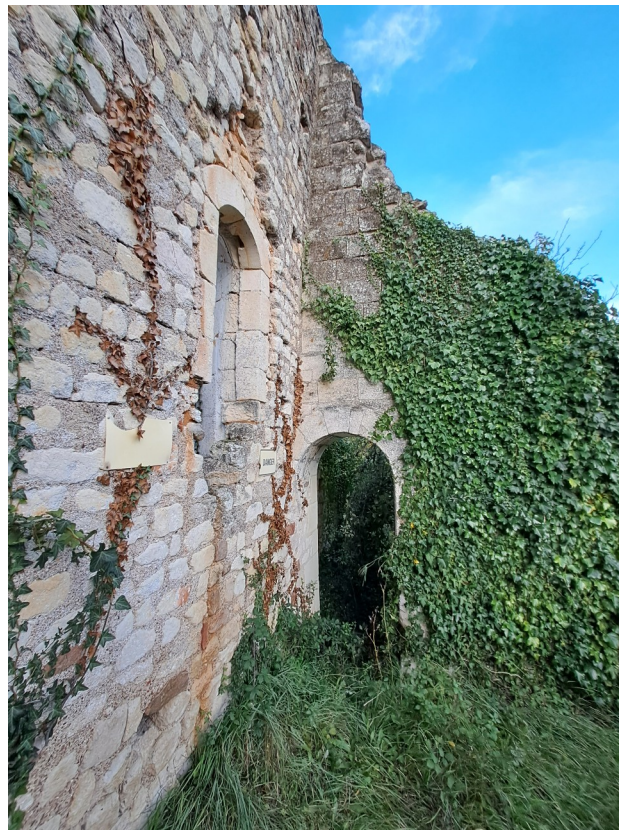
[Figure. 12] Contrefort est du mur méridional des ruines de l'église Saint-Maxenceul à Cunault.

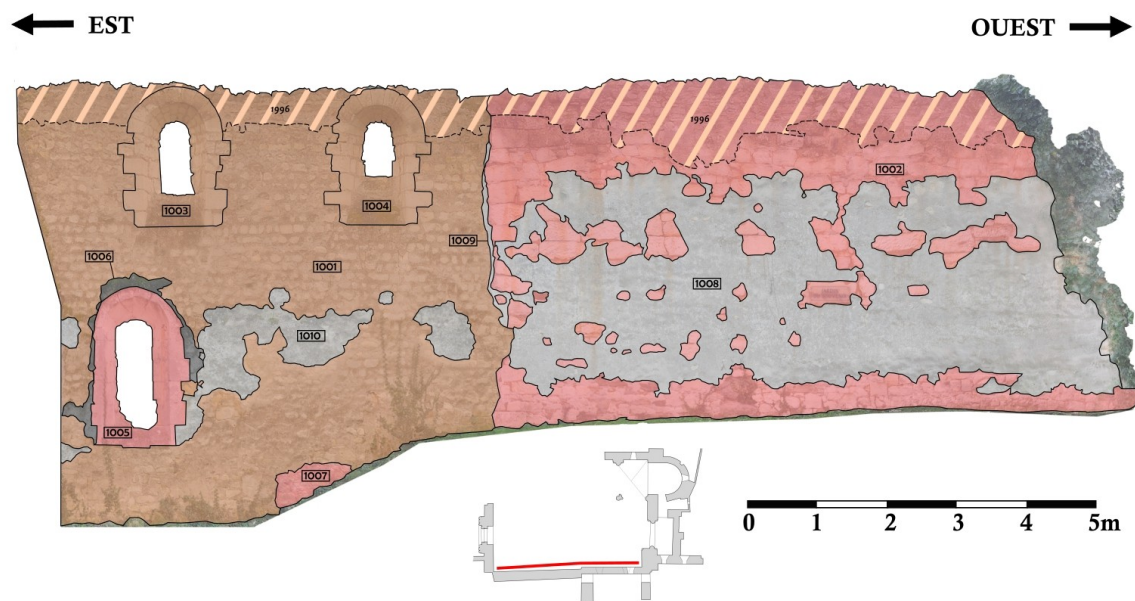
[Figure. 14] Répartition des unités construites sur l'orthophotographie de la face intérieure du mur méridional de l'église Saint-Maxenceul à Cunault.

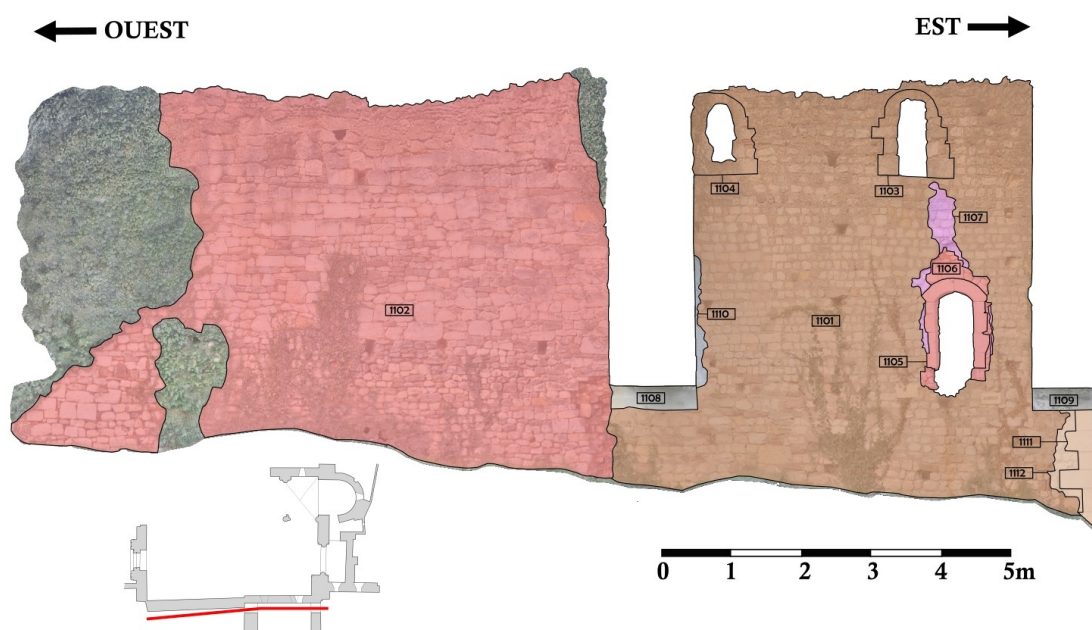
[Figure. 15] Répartition des unités construites sur l'orthophotographie de la face extérieure du mur méridional de l'église Saint-Maxenceul à Cunault.

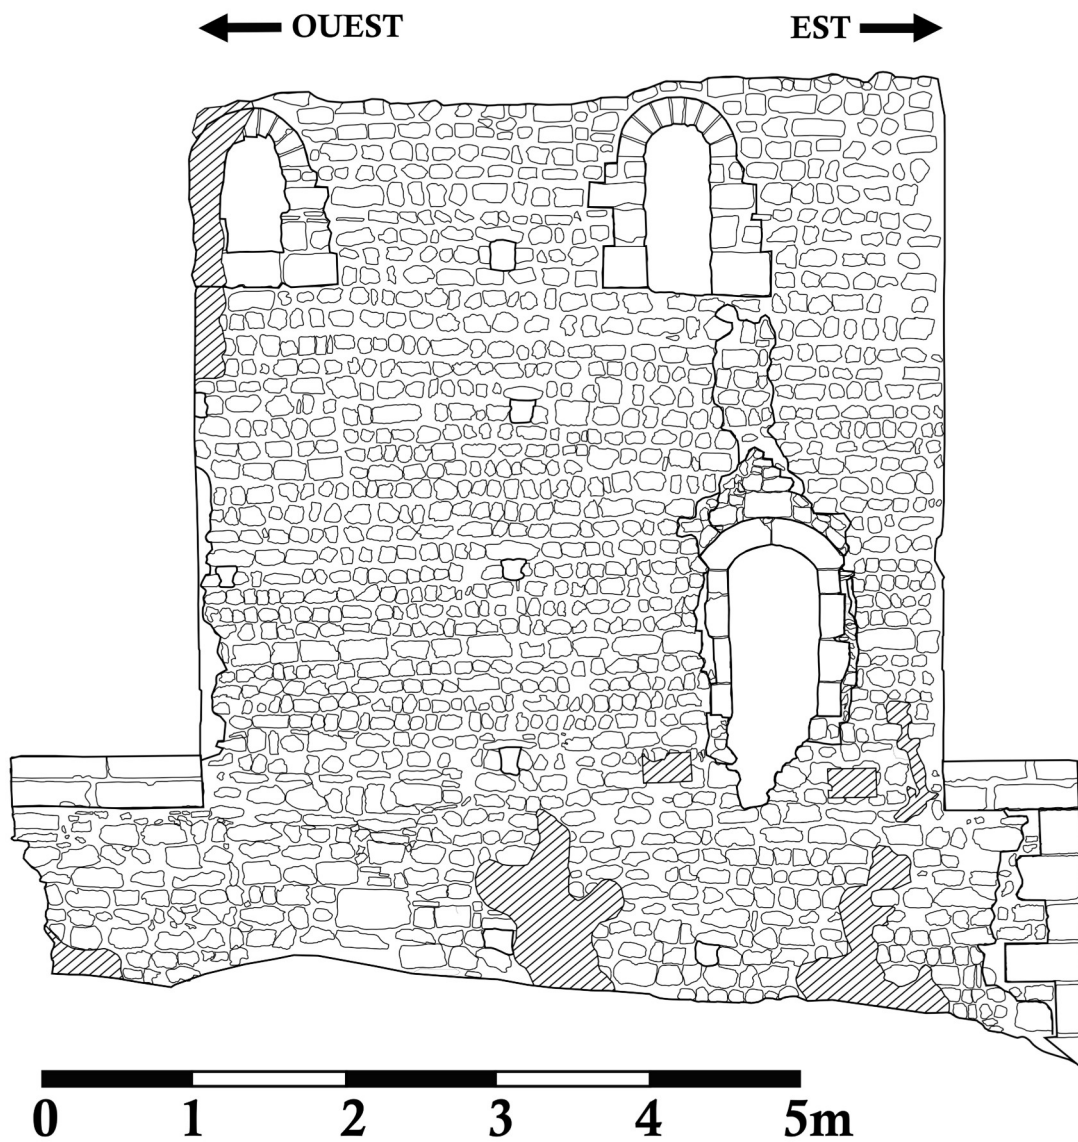
[Figure. 17] Relevé de la section est de la face extérieure du mur méridional de l'église Saint-Maxenceul à Cunault.

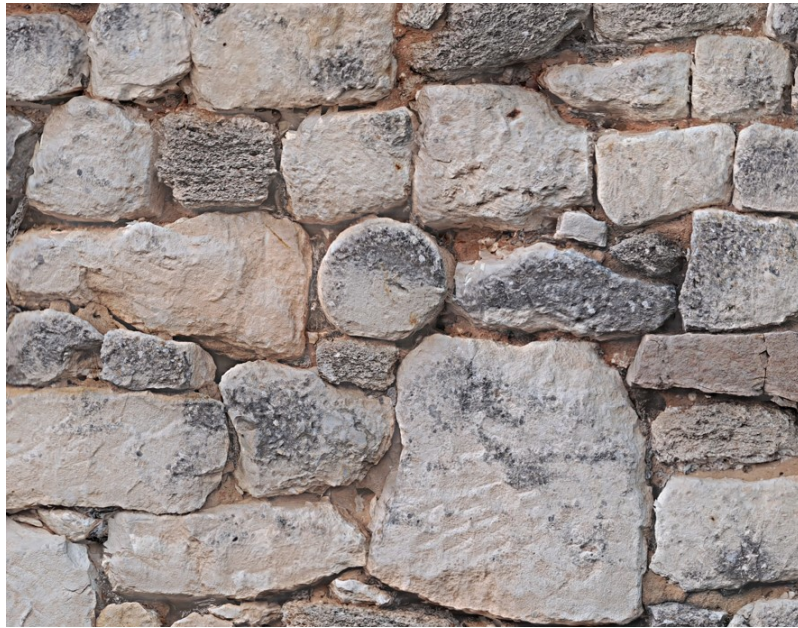
[Figure. 18] Détail d'un moellon circulaire de la section ouest de la face extérieure du mur méridional de l'église Saint-Maxenceul à Cunault.

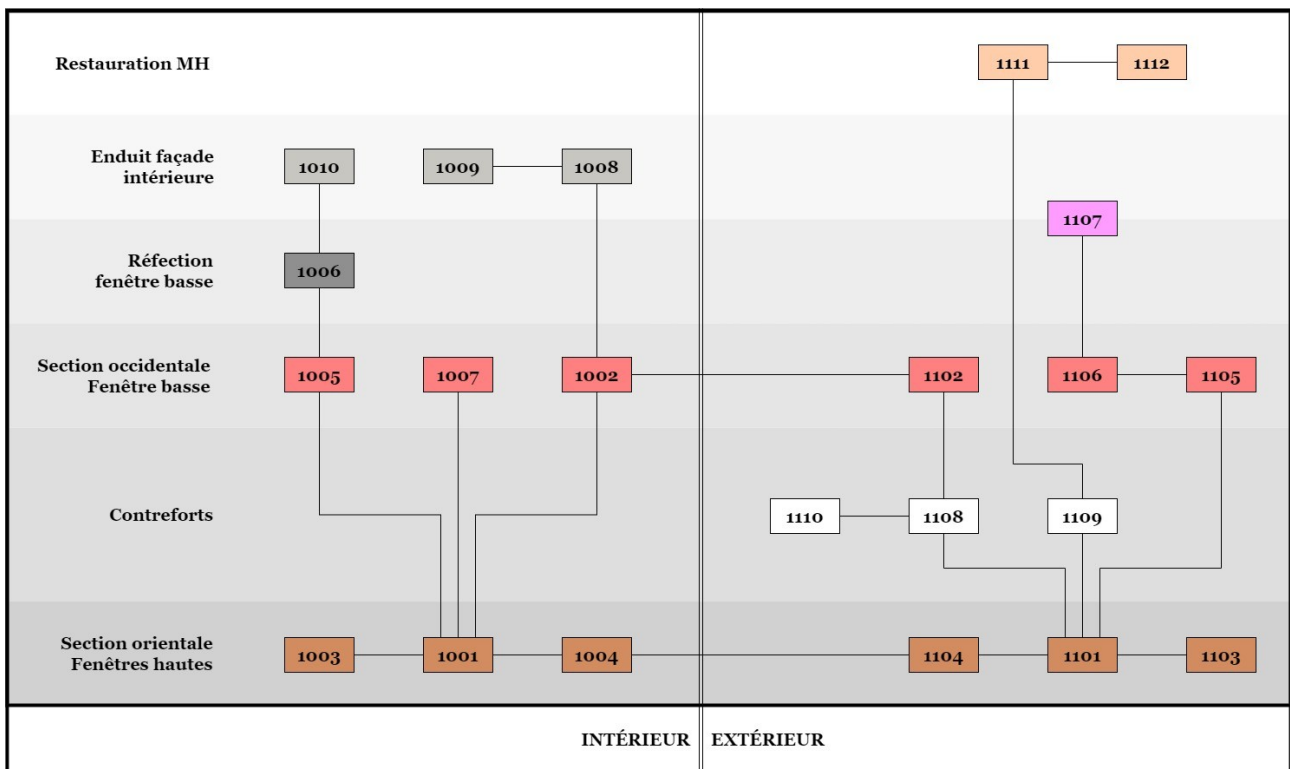
[Figure. 19] Diagramme stratigraphique des unités construites du mur méridional de l'église Saint-Maxenceul à Cunault.

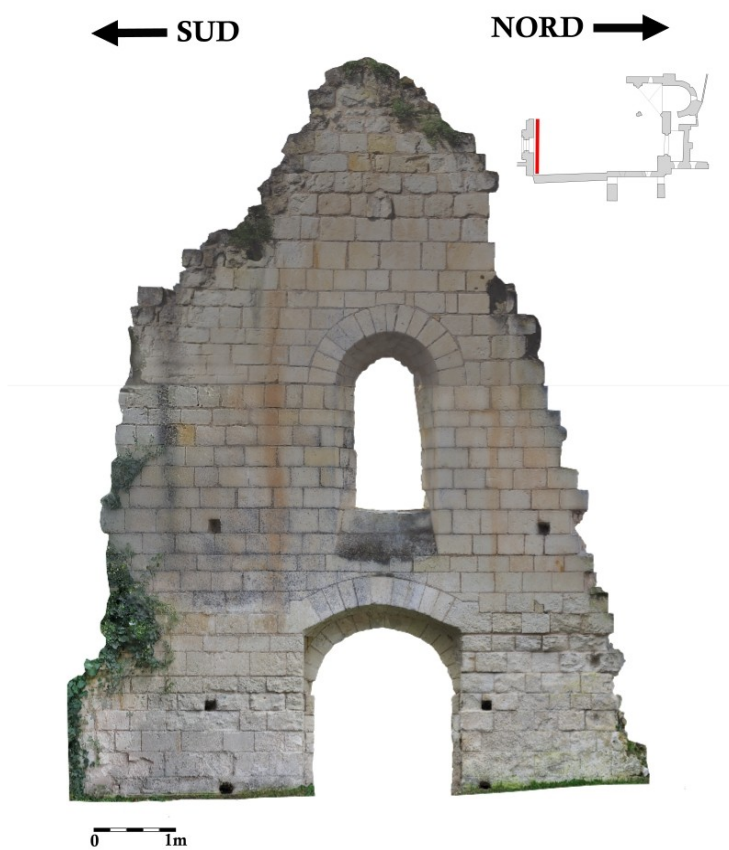
[Figure. 21] Orthophotographie de la face intérieure du pignon occidental de l'église Saint-Maxenceul à Cunault.

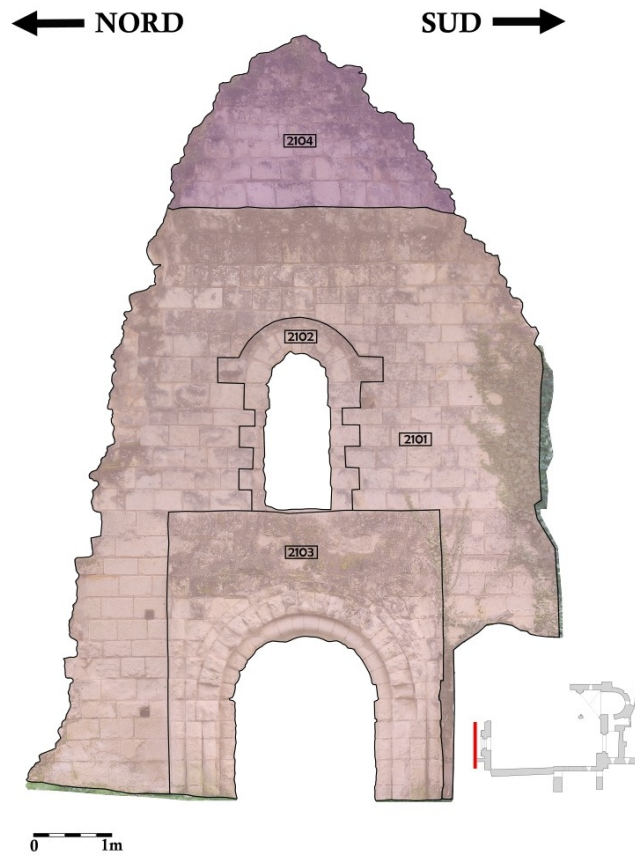
[Figure. 24] Répartition des unités construites sur l'orthophotographie de la face extérieure du pignon occidental de l'église Saint-Maxenceul à Cunault.

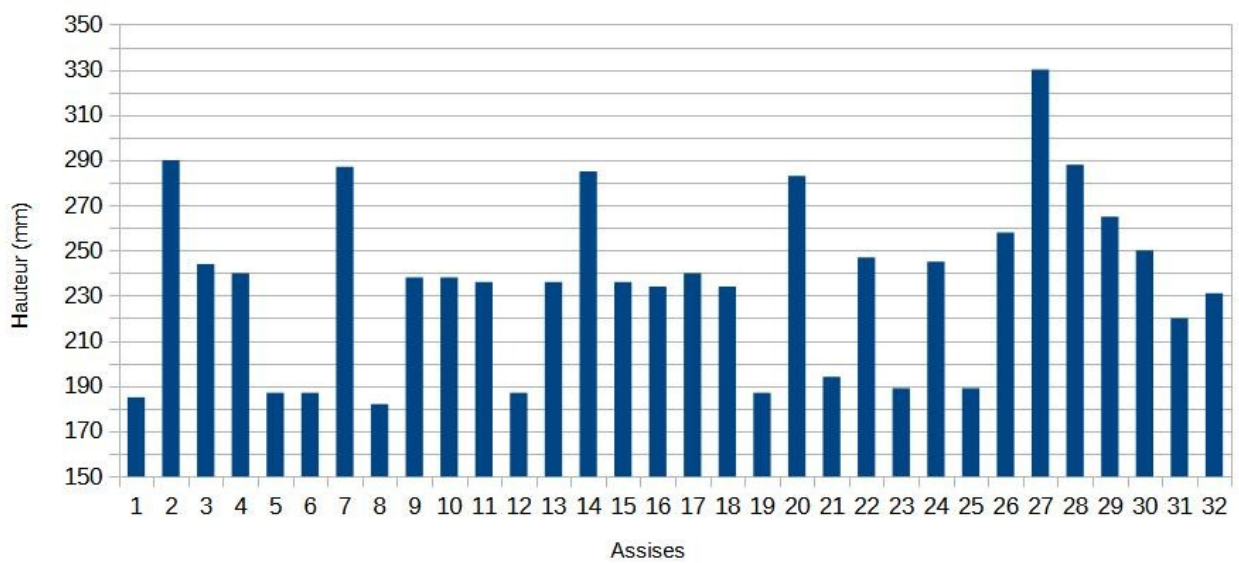
[Figure. 25] Diagramme des hauteurs d'assises de la face intérieure du pignon occidental de l'église Saint-Maxenceul à Cunault, mesures prises à gauche de la porte.

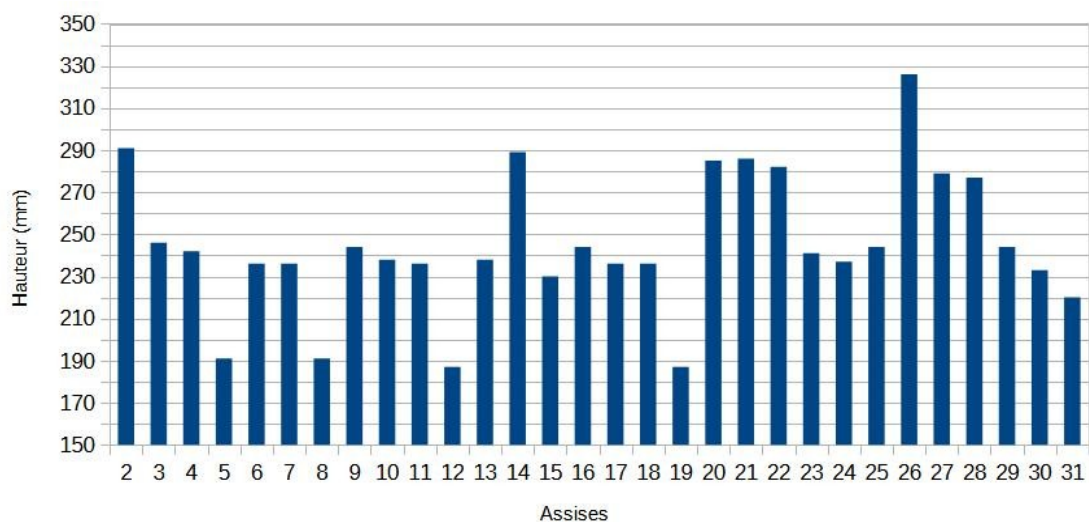
[Figure. 26] Diagramme des hauteurs d'assises de la face intérieure du pignon occidental de l'église Saint-Maxenceul à Cunault, mesures prises à droite de la porte.

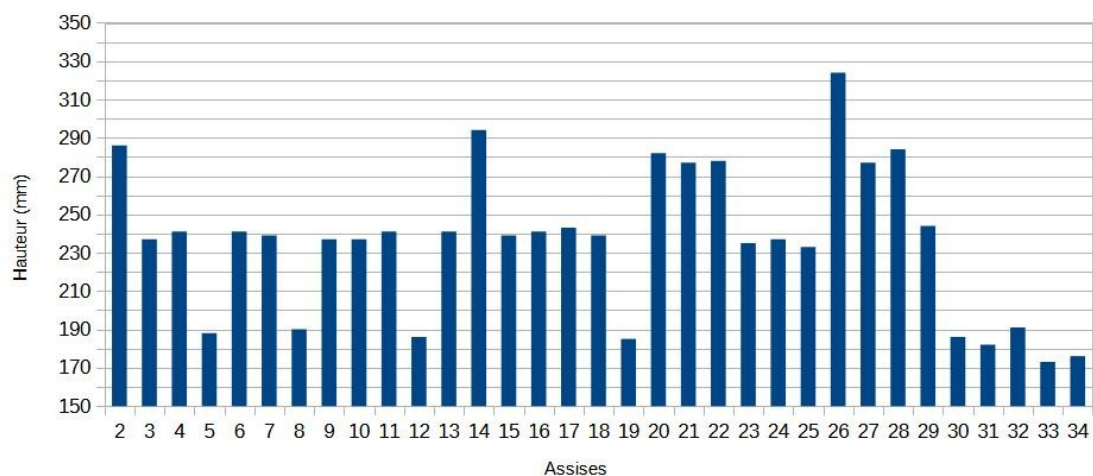
[Figure. 27] Diagramme des hauteurs d'assises de la face extérieure du pignon occidental de l'église Saint-Maxenceul à Cunault, mesures prises à gauche de la porte.

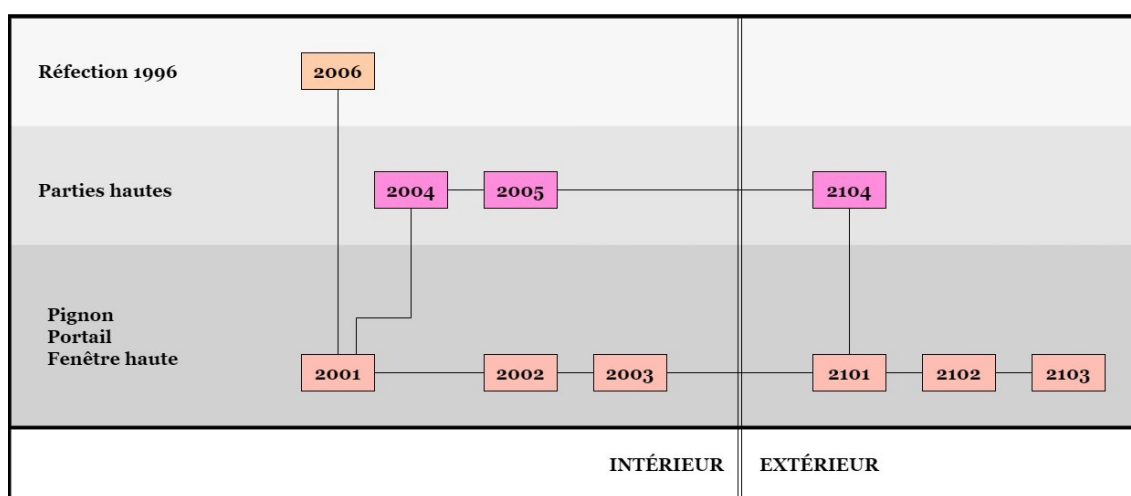
[Figure. 28] Diagramme stratigraphique des unités construites du pignon occidental de l'église Saint-Maxenceul à Cunault.

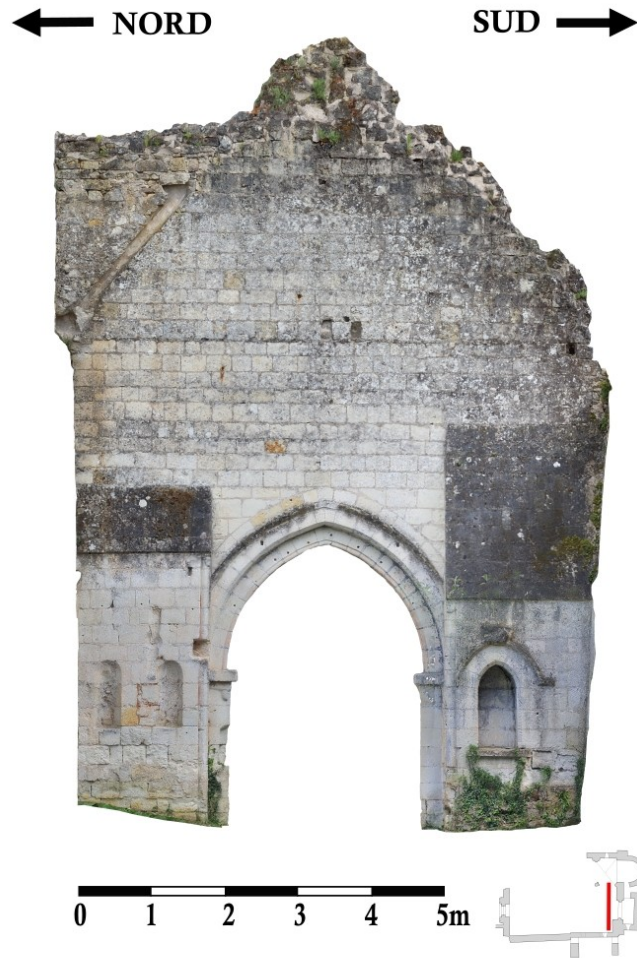
[Figure. 29] Orthophotographie de la face intérieure du pignon oriental de l'église Saint-Maxenceul à Cunault.

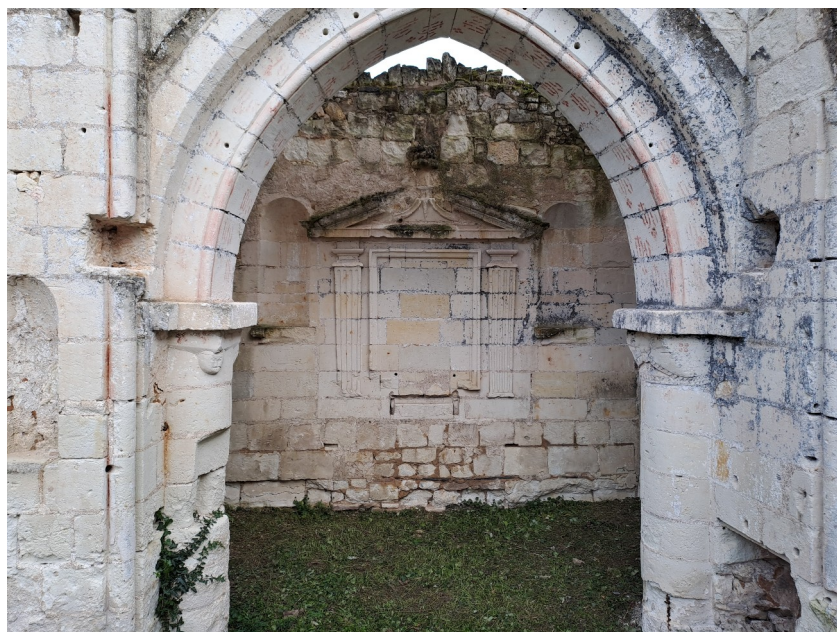
[Figure. 30] Arc triomphal et retable maçonné de l'église Saint-Maxenceul à Cunault.

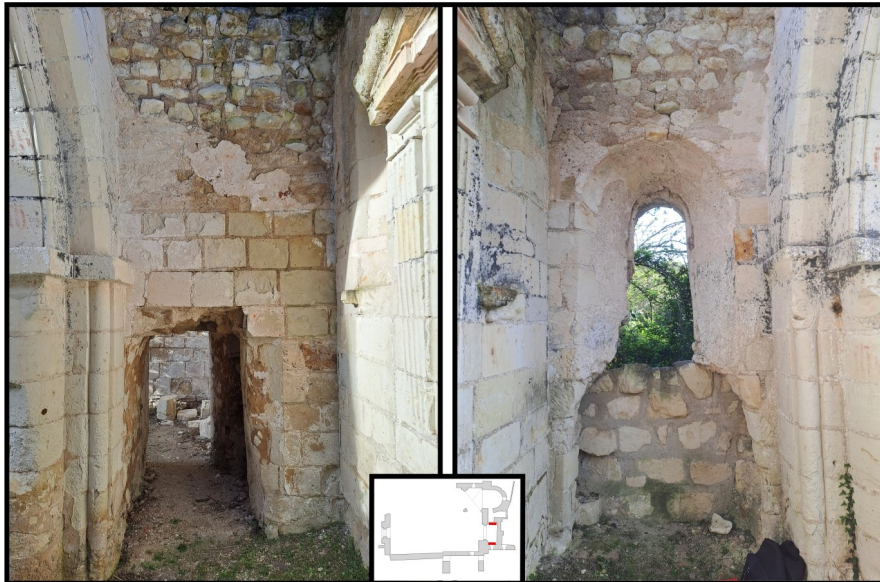
[Figure. 31] Vues intérieures des murs latéraux du chœur de l'église Saint-Maxenceul à Cunault.

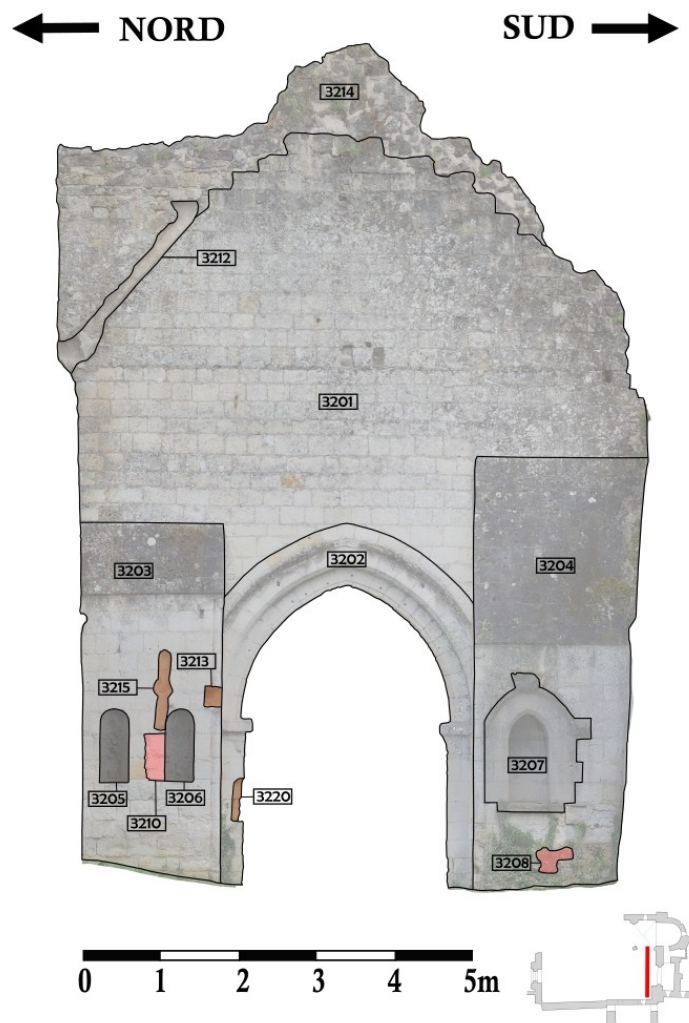
[Figure. 32] Répartition des unités construites sur l'orthophotographie de la face intérieure du pignon oriental de l'église Saint-Maxenceul à Cunault.

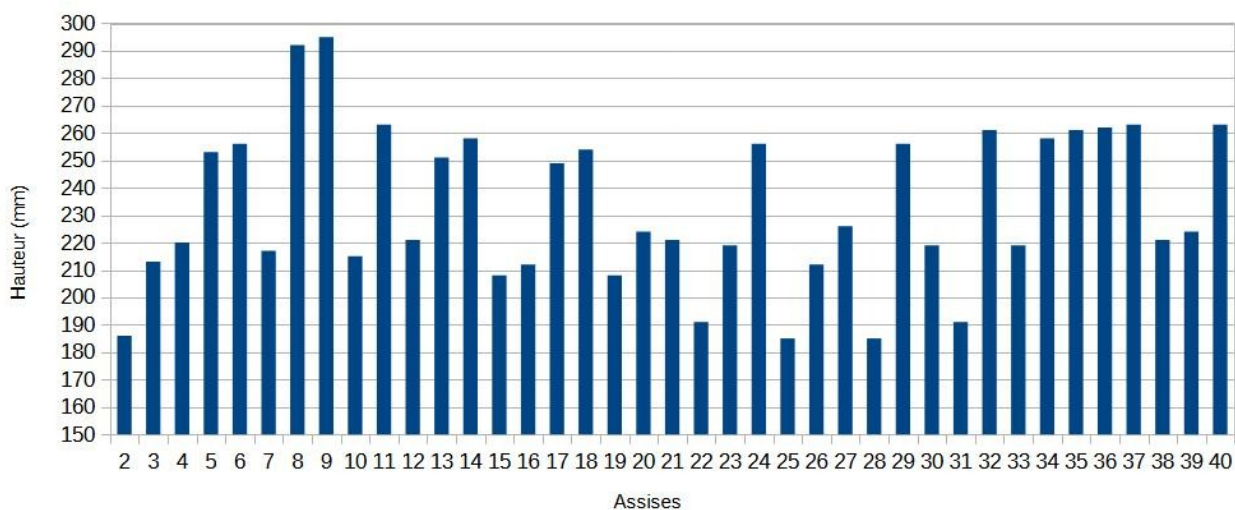
[Figure. 33] Diagramme des hauteurs d’assises de la face intérieure du pignon oriental de l’église Saint-Maxenceul à Cunault, mesures prises à gauche de l’arc triomphal.

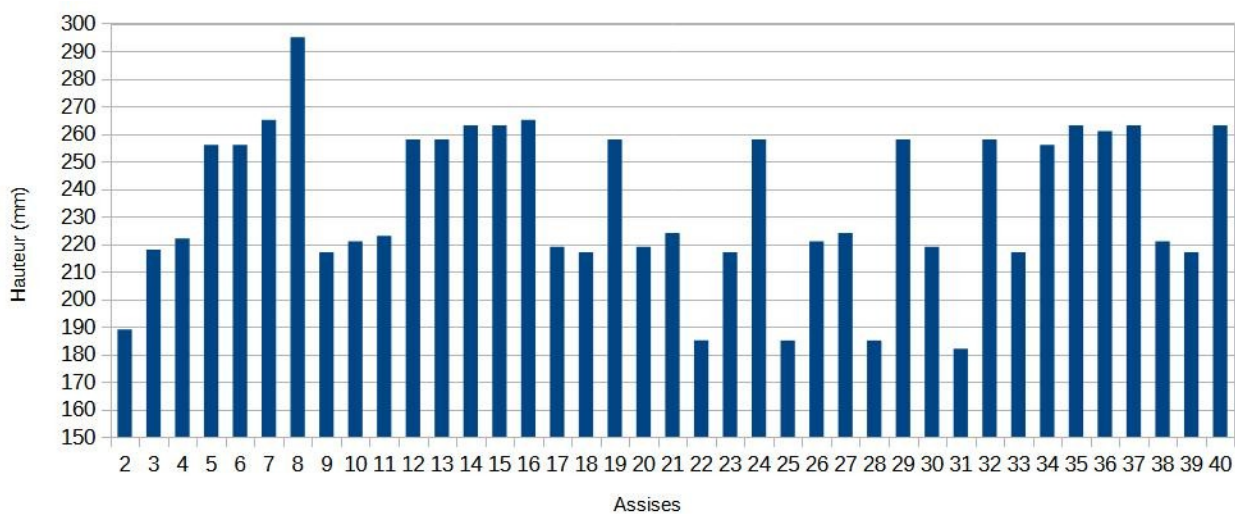
[Figure. 34] Diagramme des hauteurs d’assises de la face intérieure du pignon oriental de l’église Saint-Maxenceul à Cunault, mesures prises à droite de l’arc triomphal.

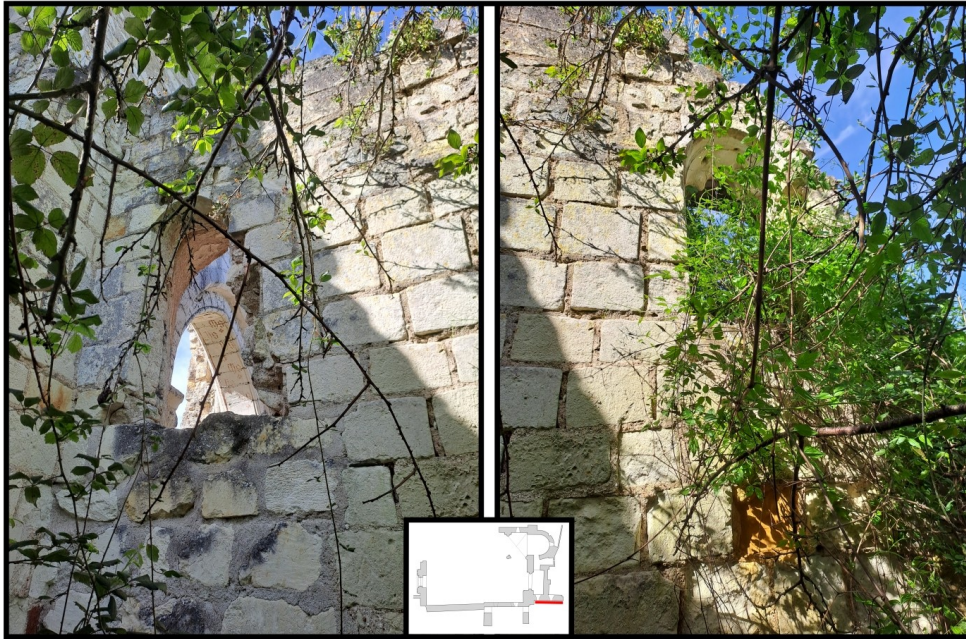
[Figure. 35] Face extérieure du mur méridional du chœur de l'église Saint-Maxenceul à Cunault.

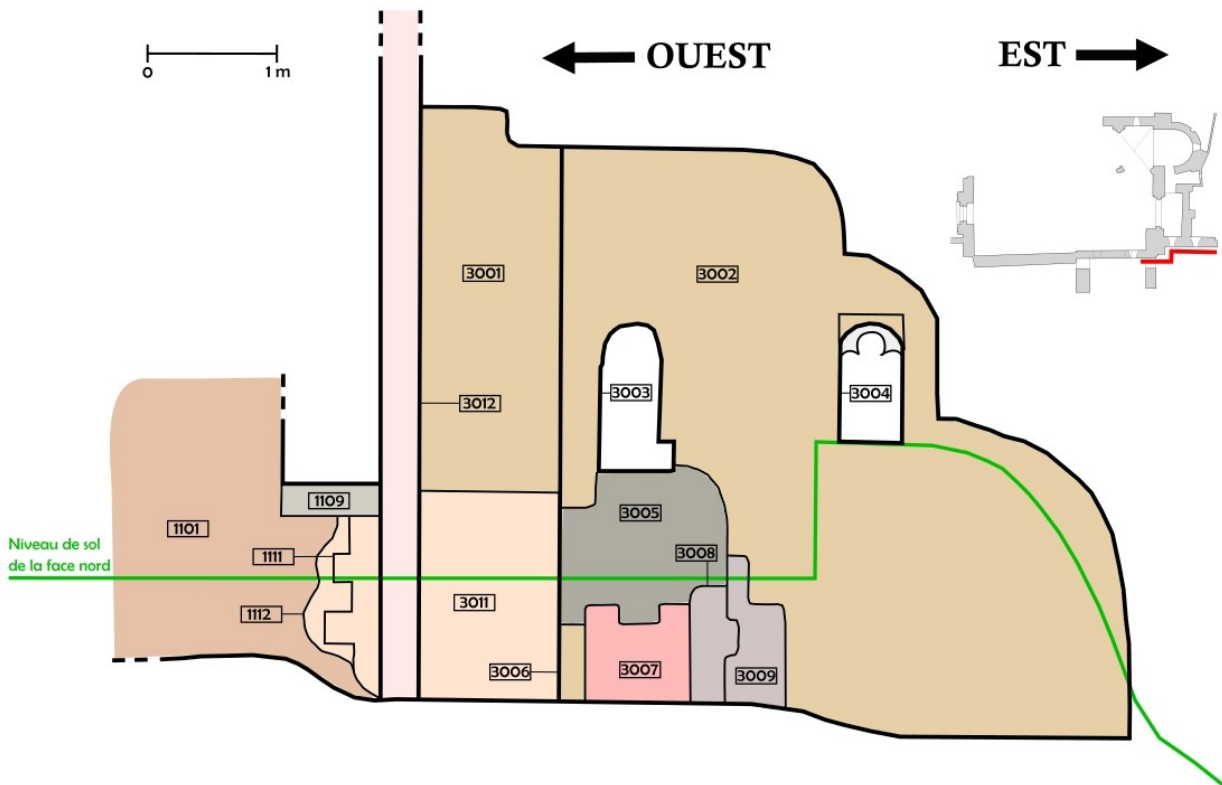
[Figure. 36] Schéma de répartition des unités construites de la face extérieure du mur méridional du chœur de l'église Saint-Maxenceul à Cunault.

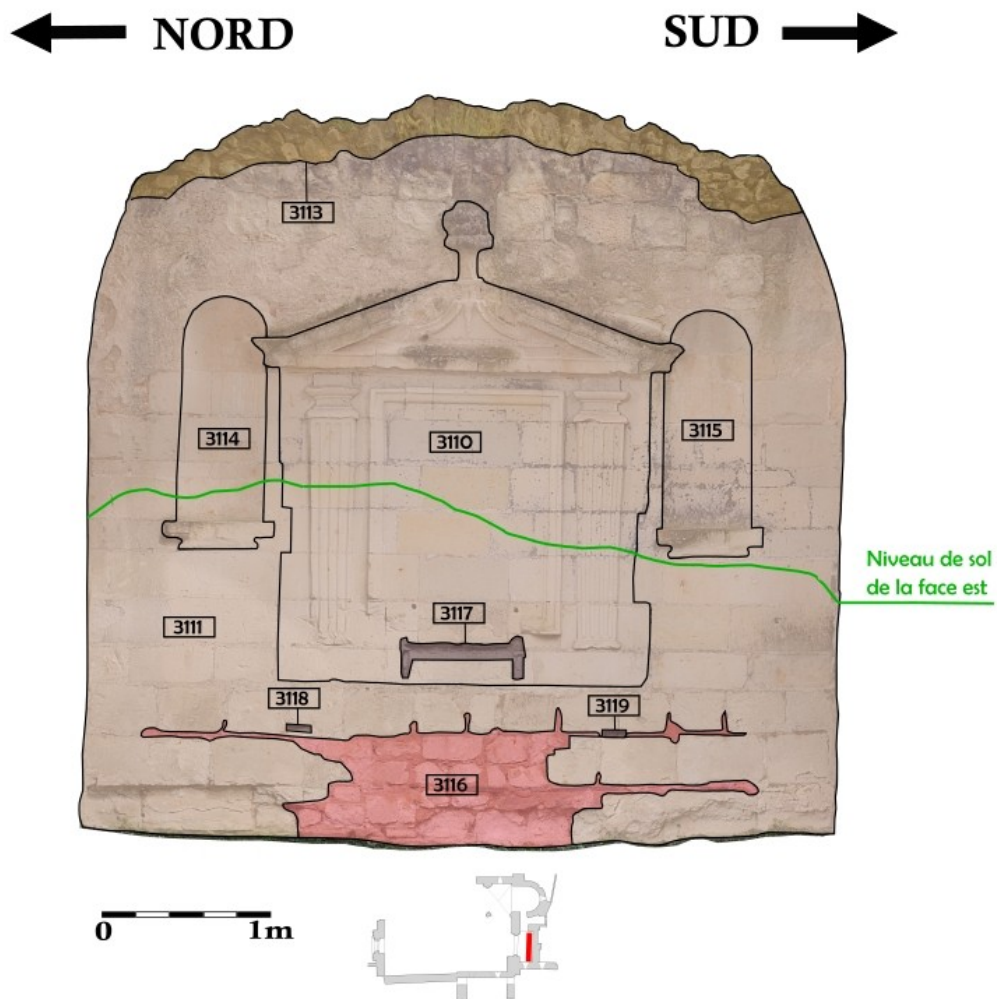
[Figure. 38] Répartition des unités construites sur l'orthophotographie du retable maçonné de l'église Saint-Maxenceul à Cunault.

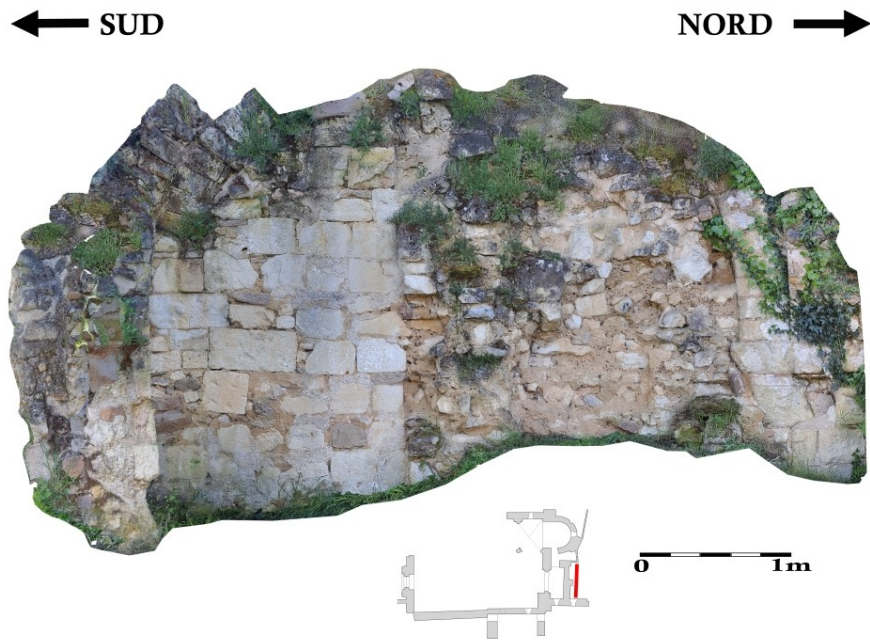
[Figure. 39] Orthophotographie de la face extérieure du mur oriental du chœur de l'église Saint-Maxenceul à Cunault.

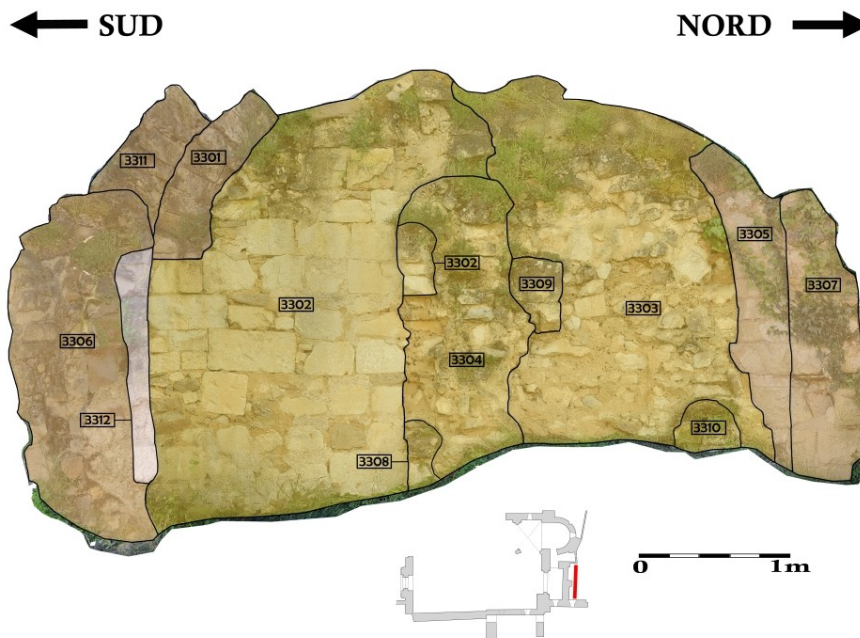
[Figure. 40] Répartition des unités construites sur l'orthophotographie de la face extérieure du mur oriental du chœur de l'église Saint-Maxenceul à Cunault.

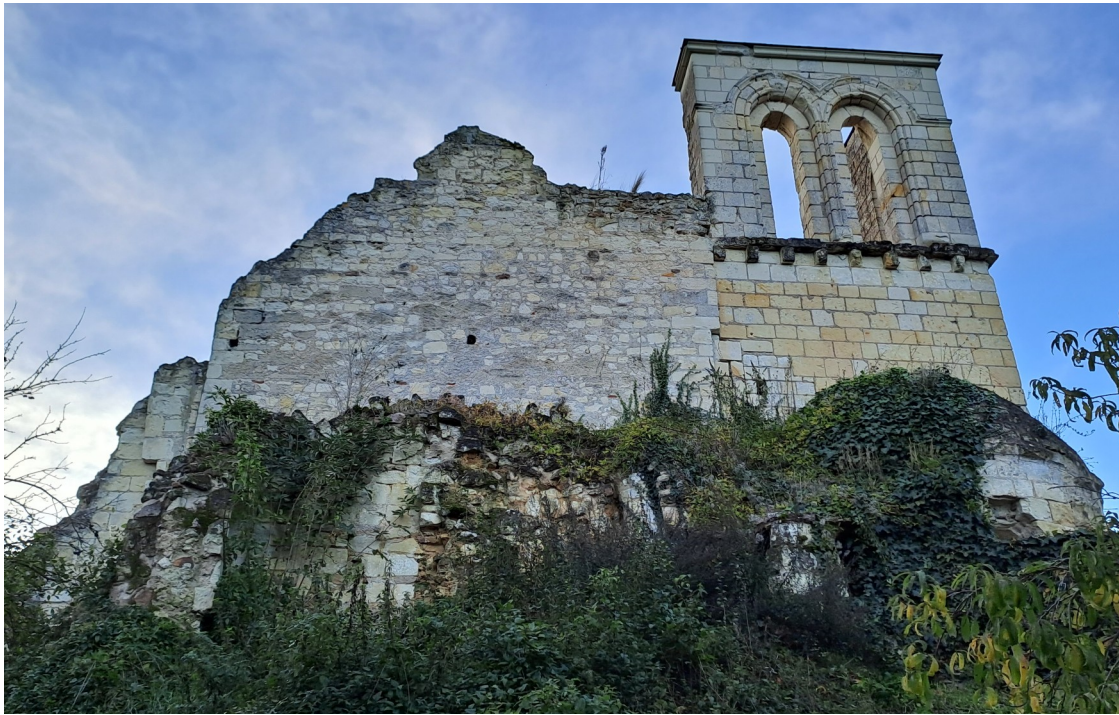
[Figure. 41] Vue extérieure du pignon oriental et du clocher des ruines de l'église Saint-Maxenceul à Cunault.

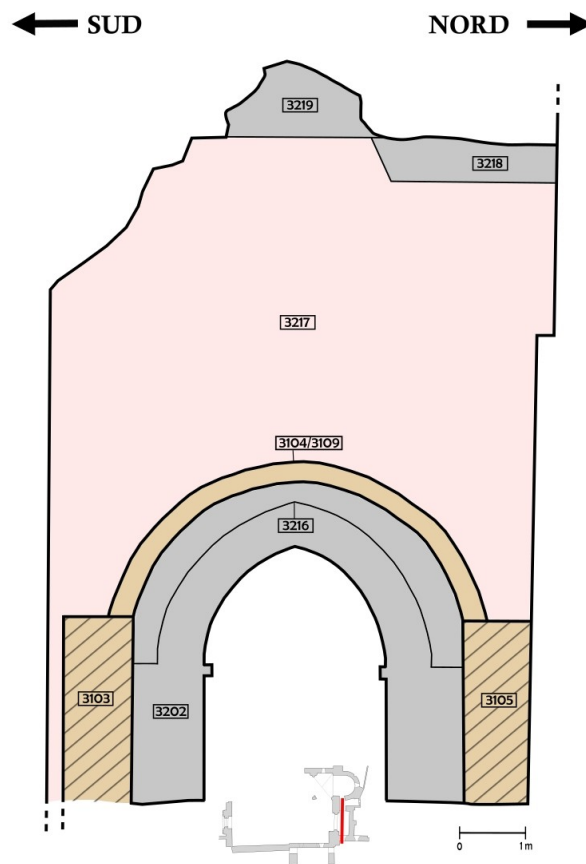
[Figure. 42] Schéma de répartition des unités construites de la face extérieure du pignon oriental de l'église Saint-Maxenceul à Cunault.
