**L'église Saint-Maxenceul à Cunault
Gennes-Val-de-Loire (49)**

Mémoire de Master 1

Illustrations

Mathis Prezelin

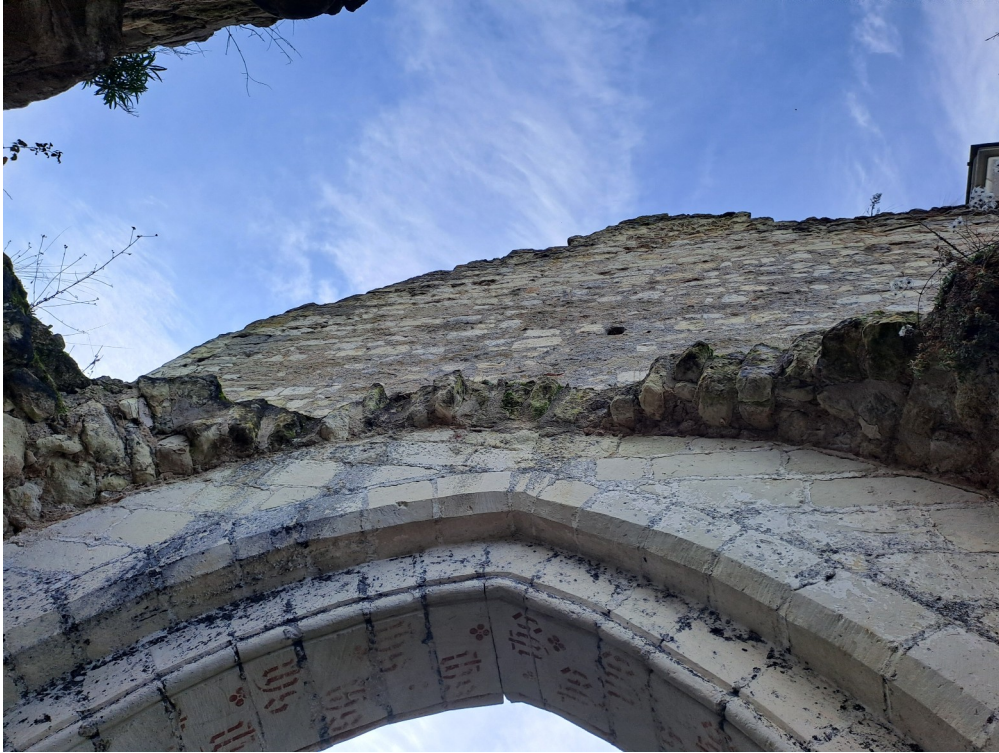
[Figure. 43] Vue du pignon oriental depuis l'intérieur du chœur de l'église Saint-Maxenceul à Cunault.

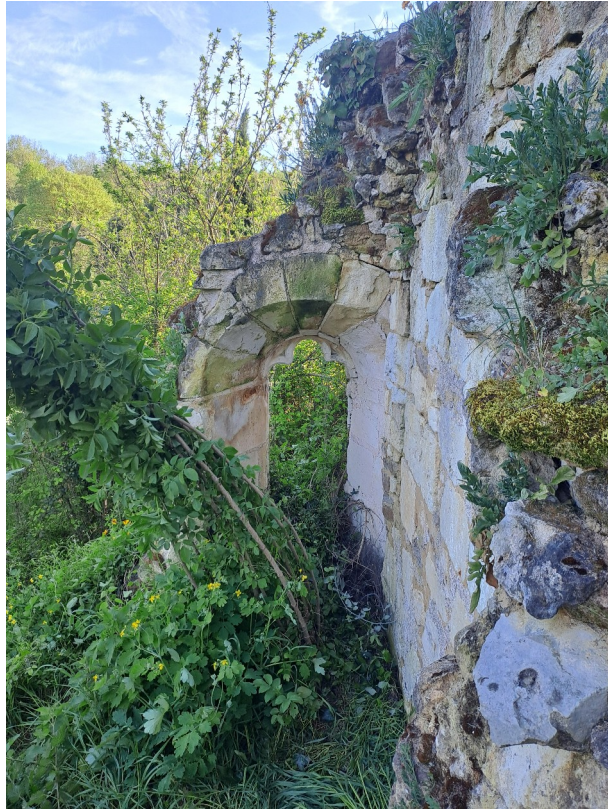
[Figure. 45] Fenêtre est du mur méridional du chœur des ruines de l'église Saint-Maxenceul à Cunault.

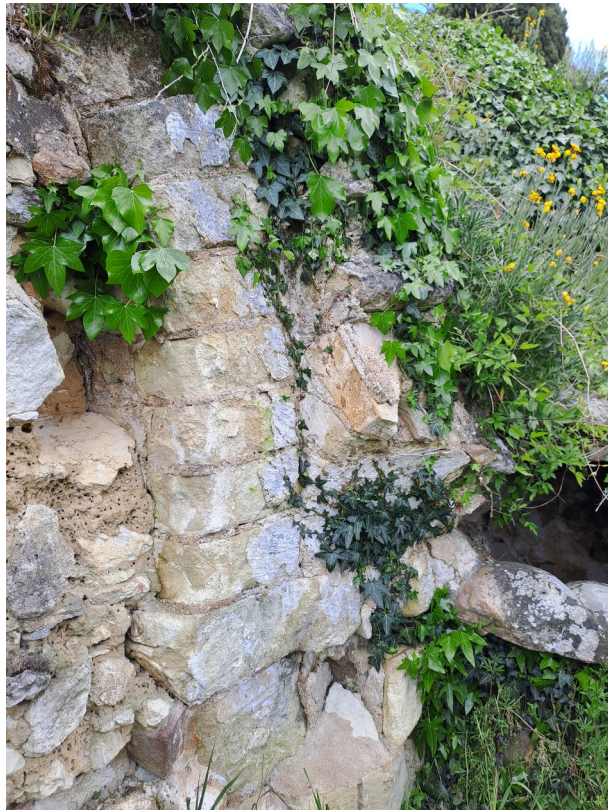
[Figure. 46] Chapiteau et départ de l'arc doubleau dans la maçonnerie du mur méridional du chœur des ruines de l'église Saint-Maxenceul à Cunault.

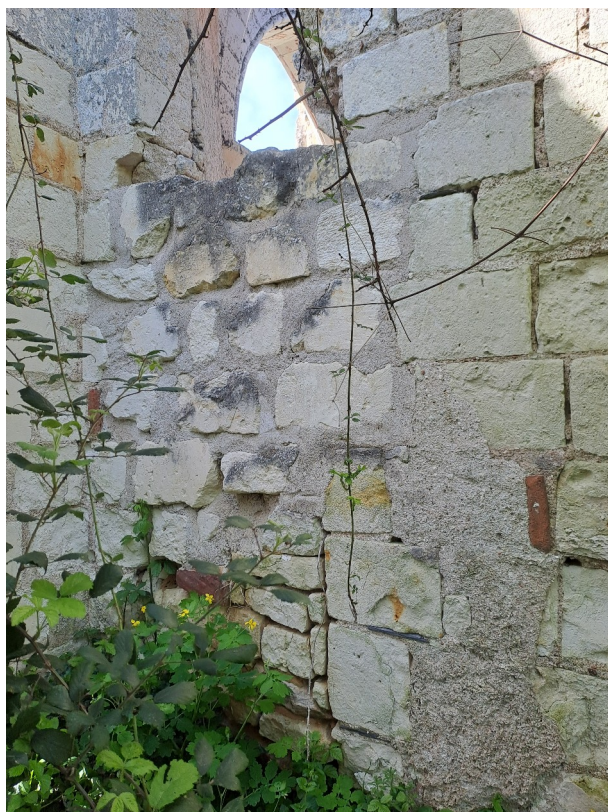
[Figure. 47] Détail de la maçonnerie du mur méridional du chœur des ruines de l'église Saint-Maxenceul à Cunault.

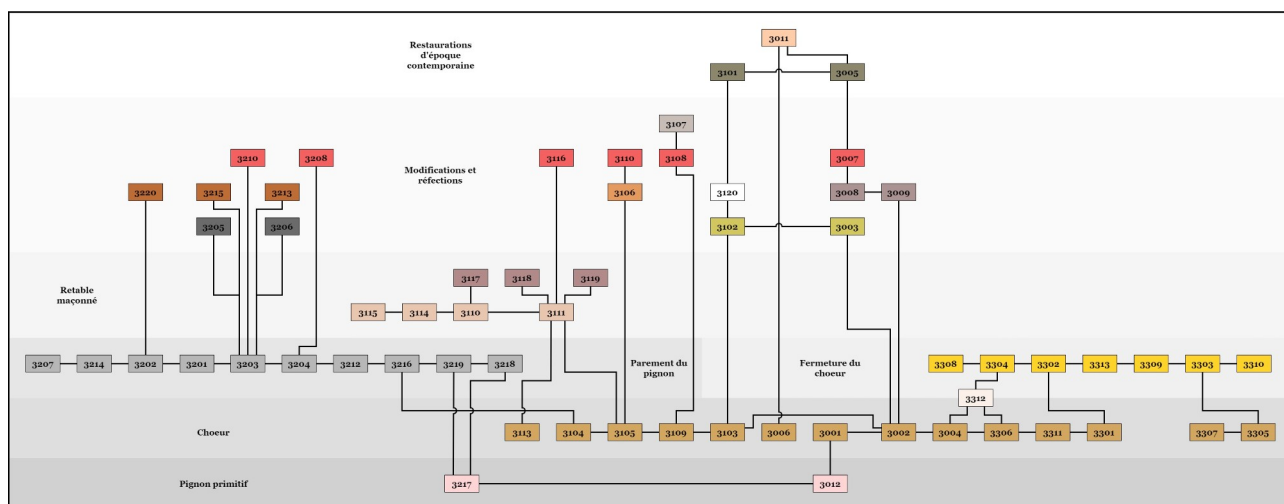
[Figure. 48] Diagramme stratigraphique des unités construites du pignon oriental et du chœur de l'église Saint-Maxenceul à Cunault .

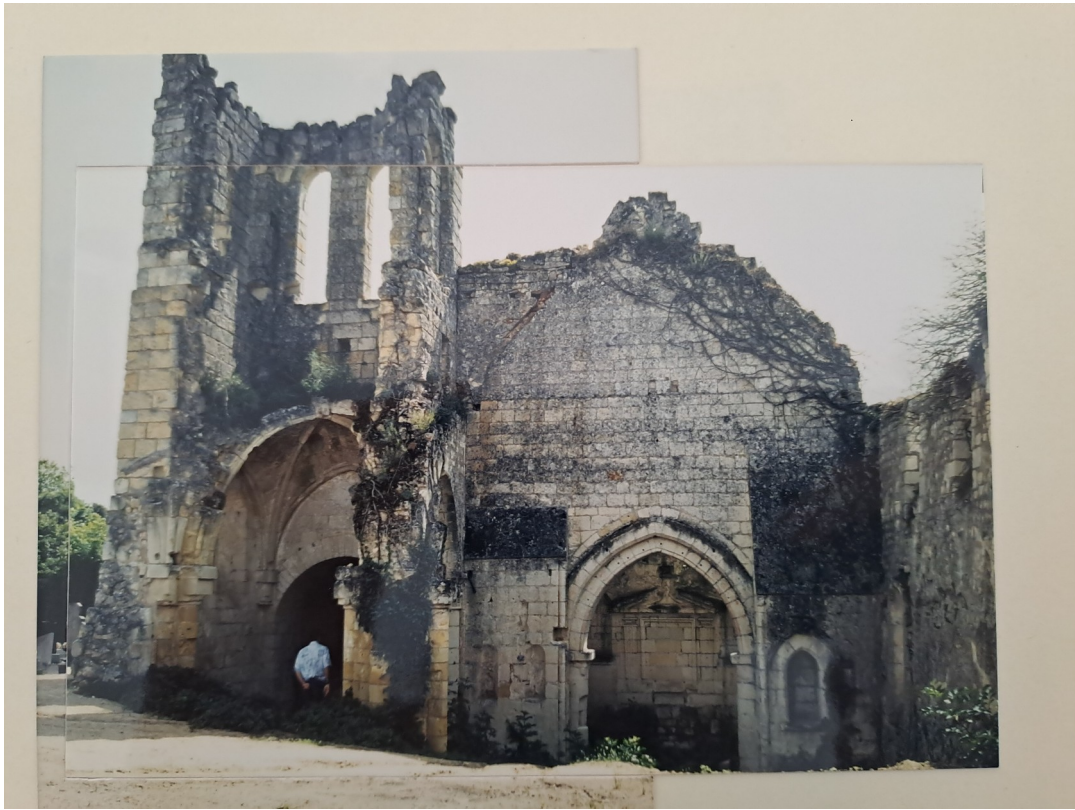
[Figure. 49] Vue générale des ruines de l'église Saint-Maxenceul à Cunault 1993, Photographie par Noëlle Combe, Archives de la DRAC, Nantes.

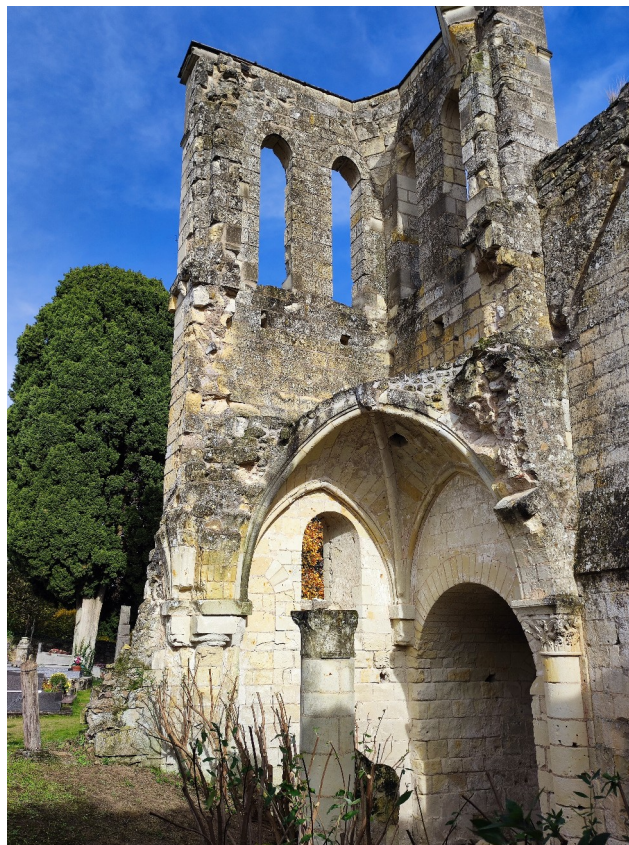
[Figure. 50] Vue intérieure du clocher de l'église Saint-Maxenceul à Cunault.

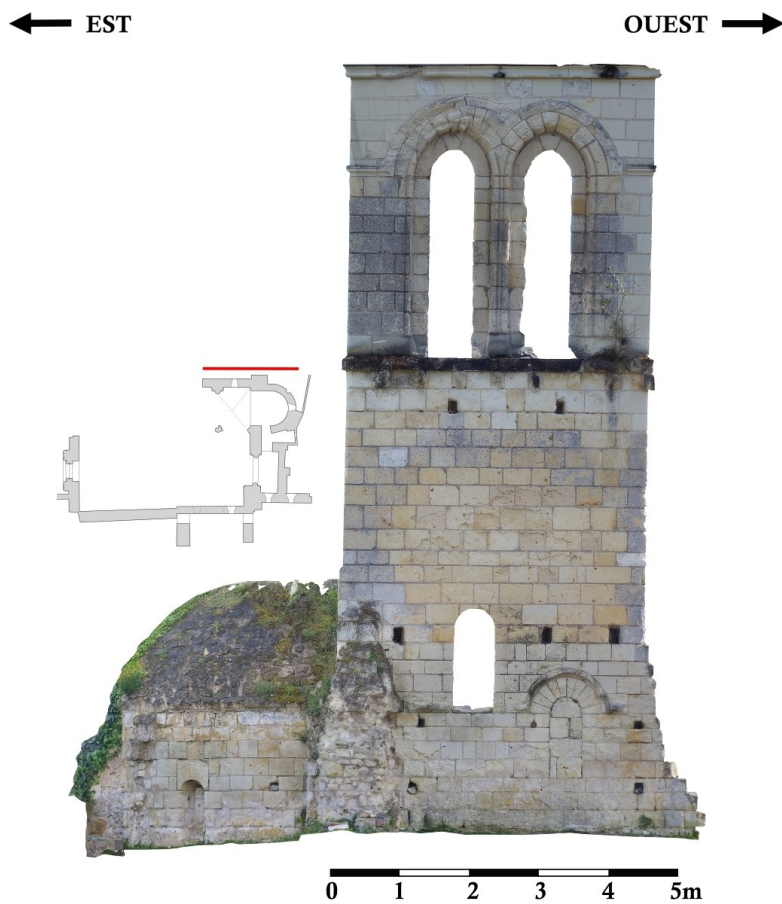
[Figure. 52] Orthophotographie de la face extérieure du mur nord du clocher de l'église Saint-Maxenceul à Cunault.

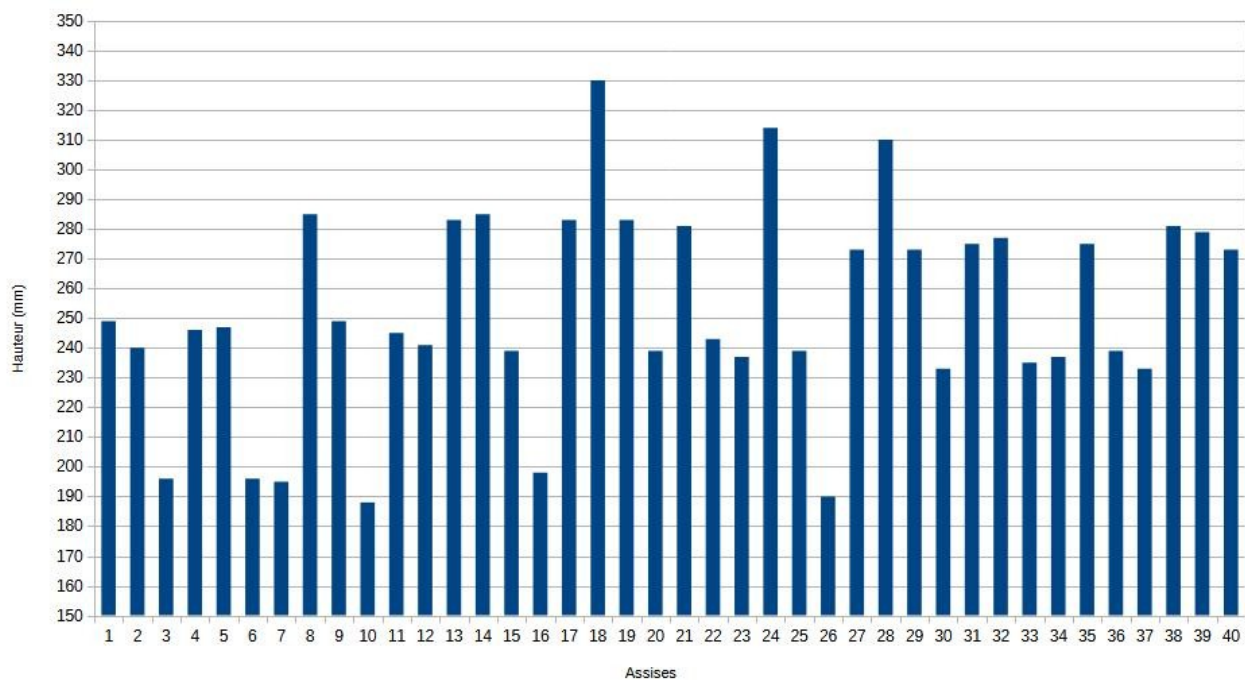
[Figure. 53] Diagramme des hauteurs d'assises de la face extérieure du mur nord du clocher de l'église Saint-Maxenceul à Cunault, mesures prises à gauche de la fenêtre basse.

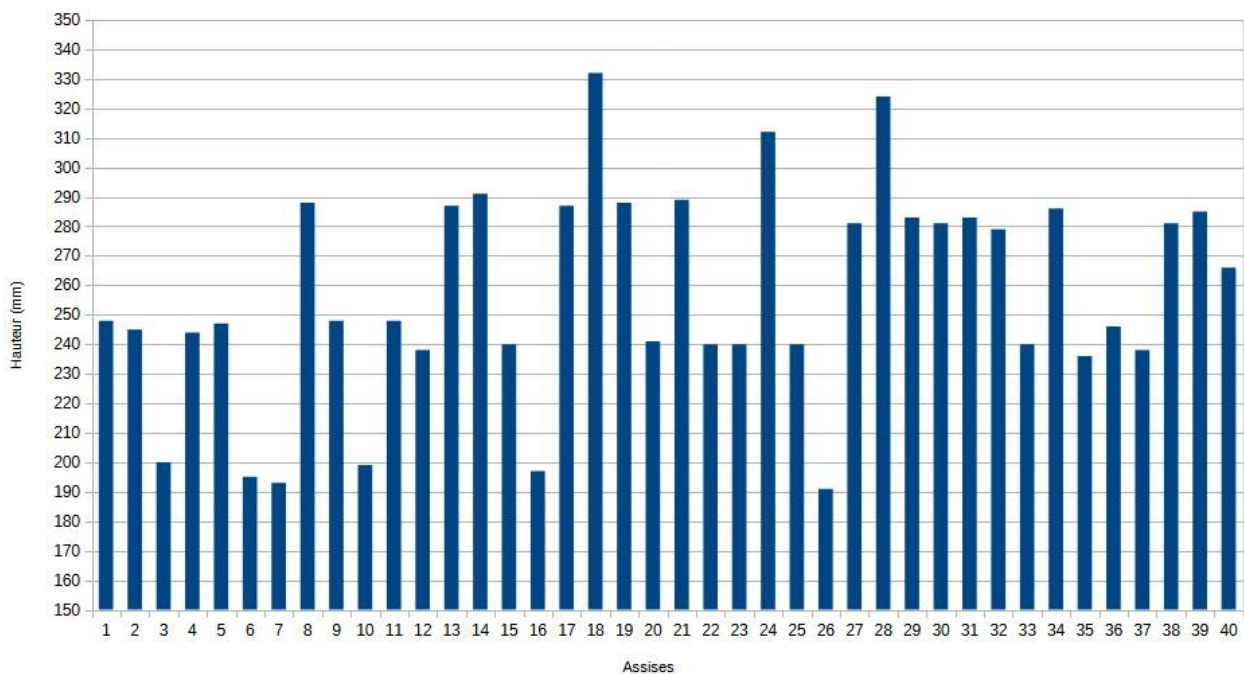
[Figure. 54] Diagramme des hauteurs d'assises de la face extérieure du mur nord du clocher de l'église Saint-Maxenceul à Cunault, mesures prises à droite de la fenêtre basse.

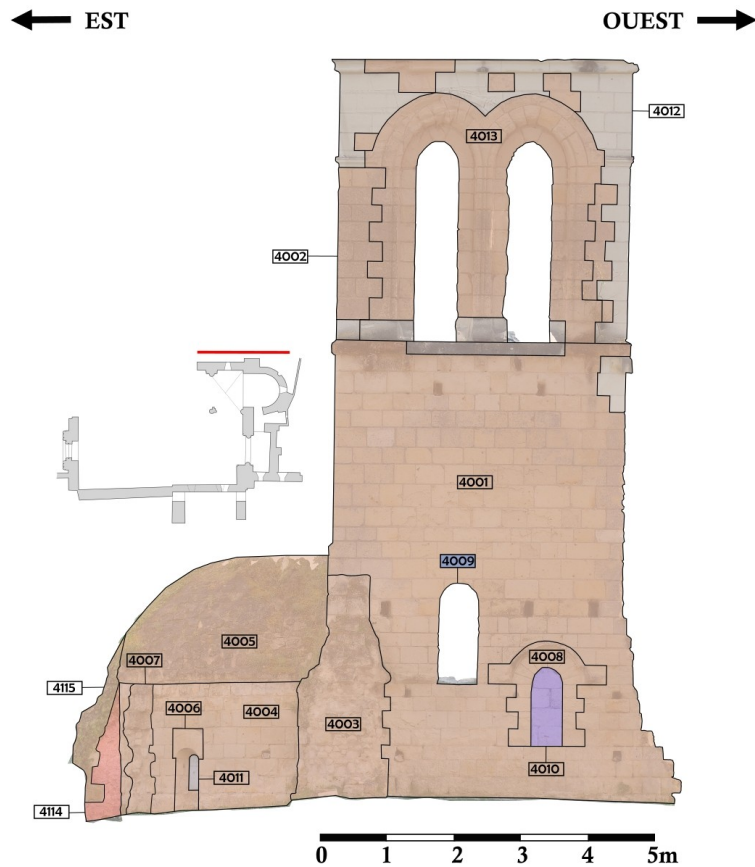
[Figure. 55] Répartition des unités construites sur l'orthophotographie de la face extérieure du mur nord du clocher de l'église Saint-Maxenceul à Cunault, mesures prises à droite de la fenêtre basse.

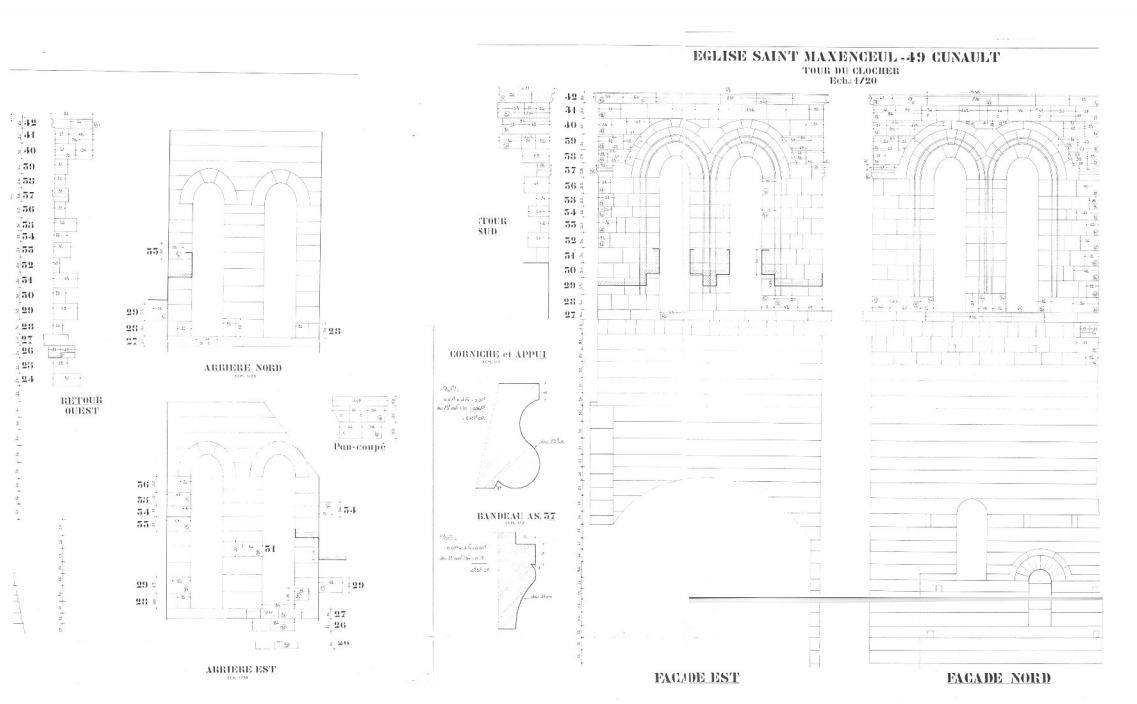
[Figure. 56] Élévations du clocher, S.A.R.L Moulin, *Devis estimatif des travaux de sauvegarde - Église Saint-Maxenceul de Cunault*, 1993, DRAC.

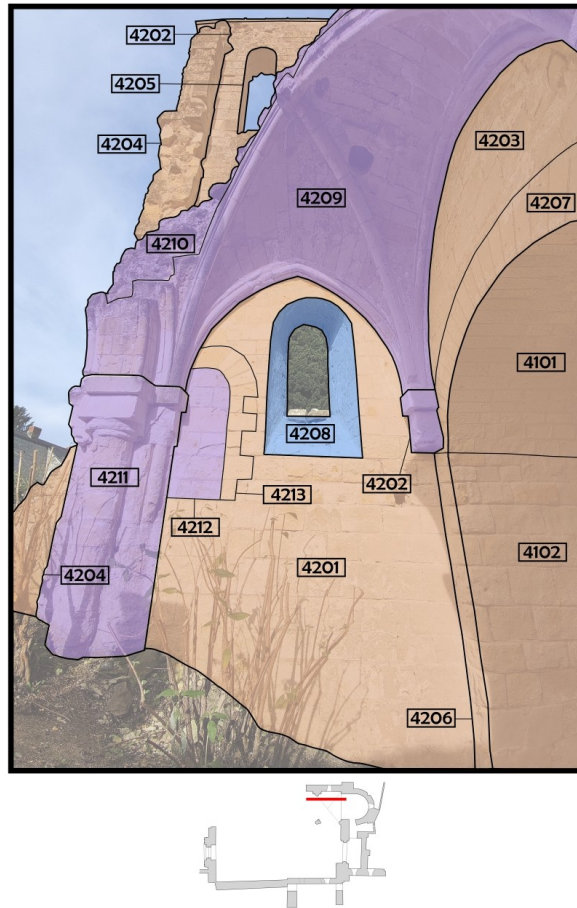
[Figure. 57] Répartition des unités construites de la face intérieure du mur nord du clocher de l'église Saint-Maxenceul à Cunault.

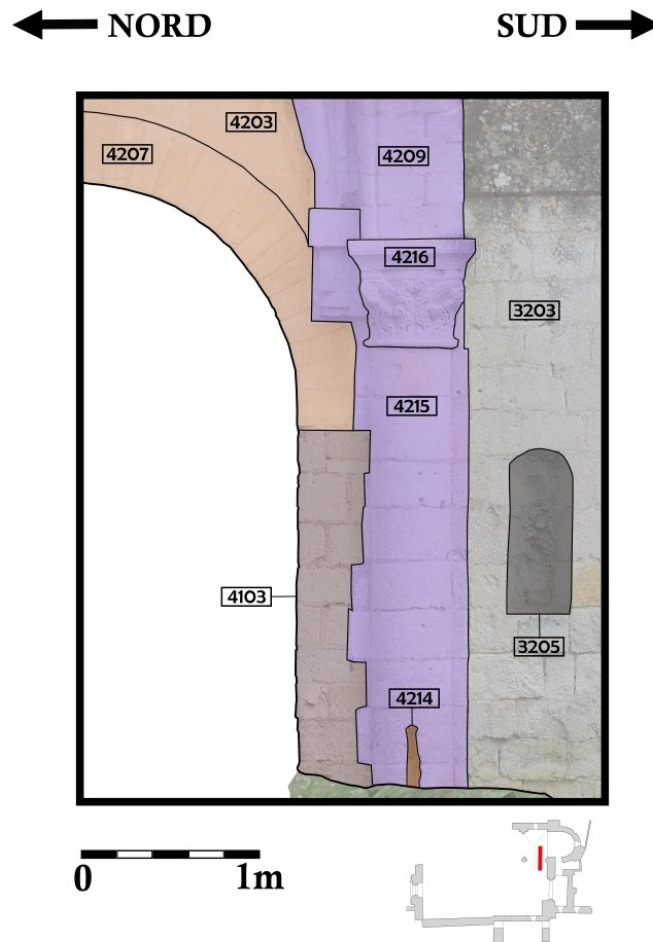
[Figure. 59] Répartition des unités construites sur l'orthophotographie de la colonne engagée entre le pignon oriental et l'absidiole des ruines de l'église Saint-Maxenceul à Cunault.

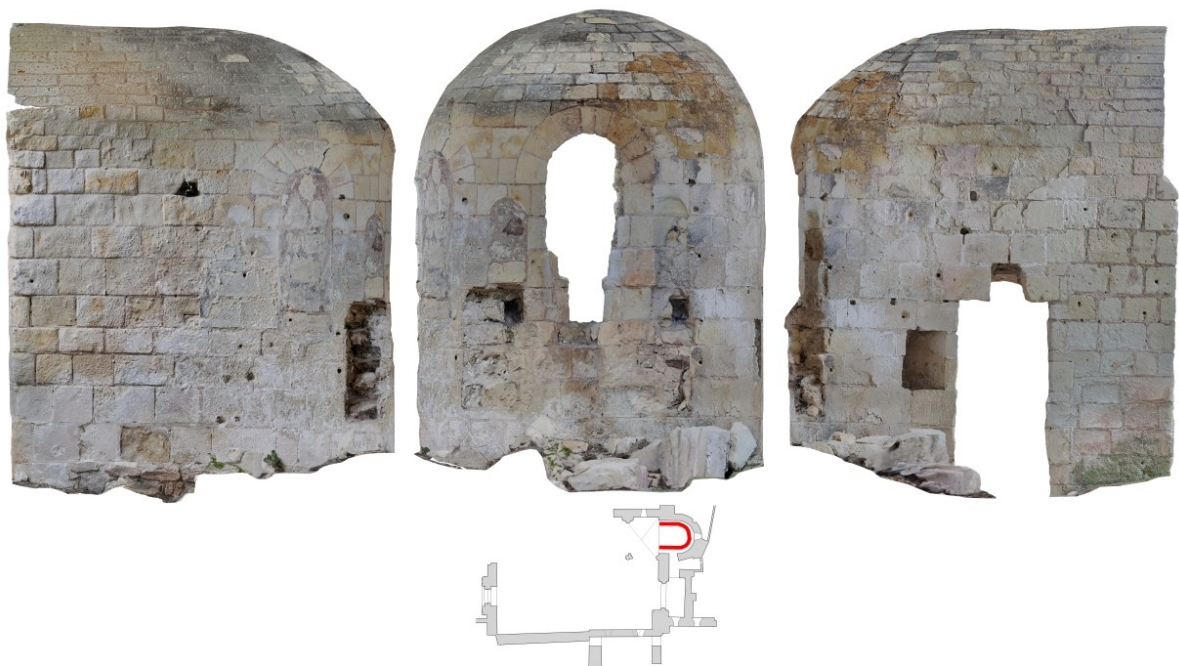
[Figure. 60] Orthophotographies du développement des parois intérieures de l'absidiole de l'église Saint-Maxenceul à Cunault.

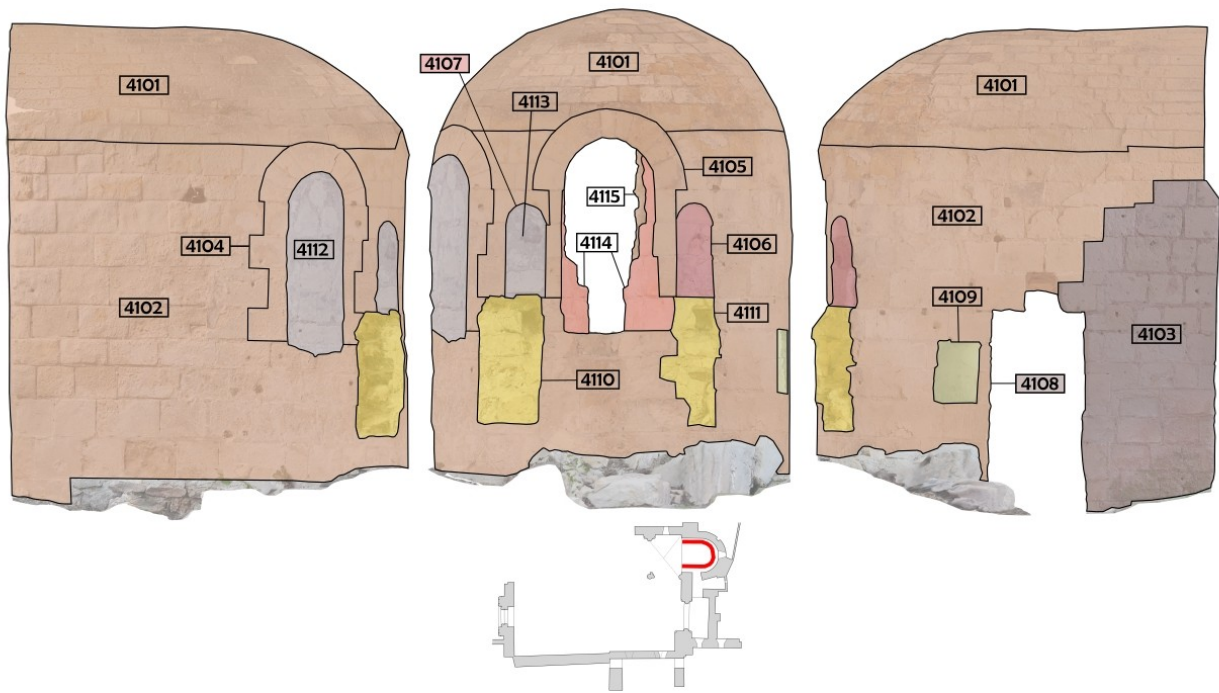
[Figure. 61] Répartition des unités construites sur les orthophotographies du développement des parois intérieures de l'absidiole de l'église Saint-Maxenceul à Cunault.

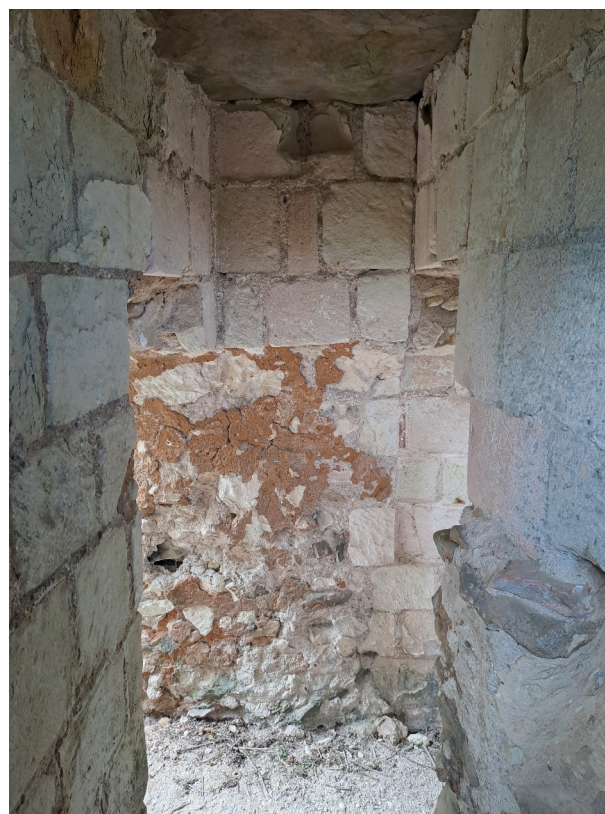
[Figure. 62] Vue du passage entre l'absidiole et le chœur des ruines de l'église Saint-Maxenceul à Cunault.

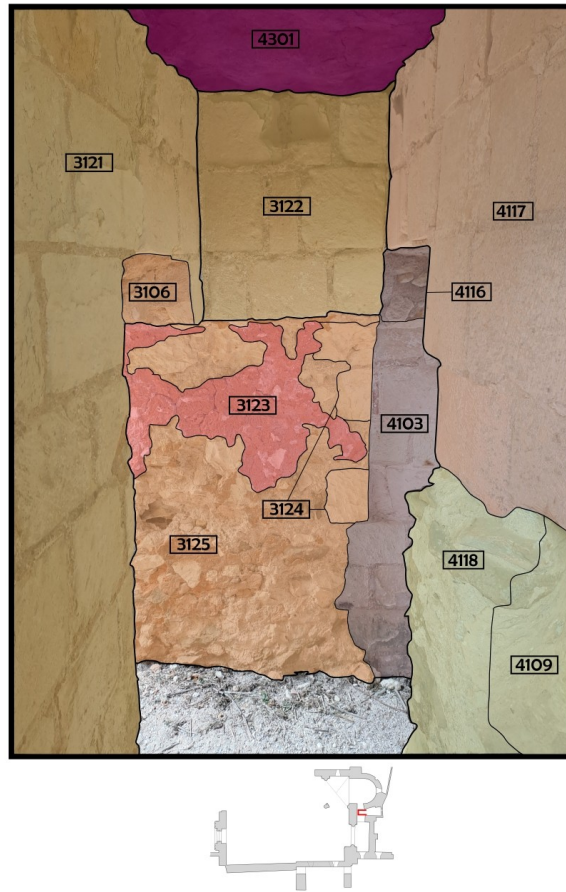
[Figure. 63] Répartition des unités construites sur la vue du passage entre l'absidiole et le chœur des ruines de l'église Saint-Maxenceul à Cunault.

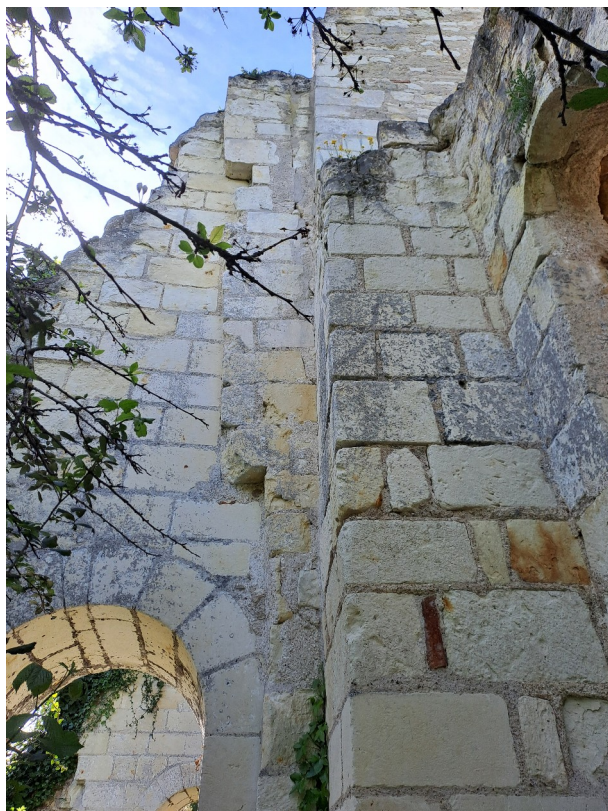
[Figure. 67] Angle extérieur entre le contrefort oriental du mur sud et le mur méridional du chœur de l'église Saint-Maxenceul à Cunault.

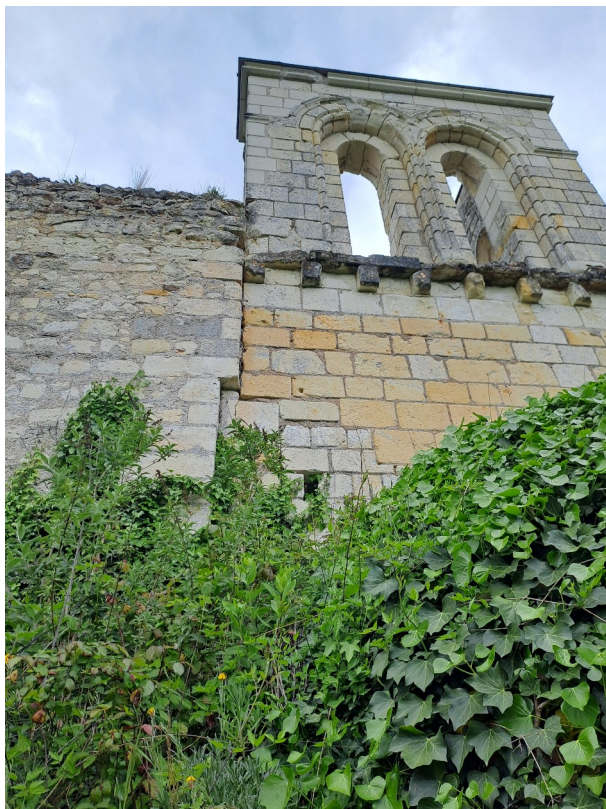
[Figure. 68] Jonction extérieure entre les maçonnerie du pignon oriental du clocher de l'église Saint-Maxenceul à Cunault.

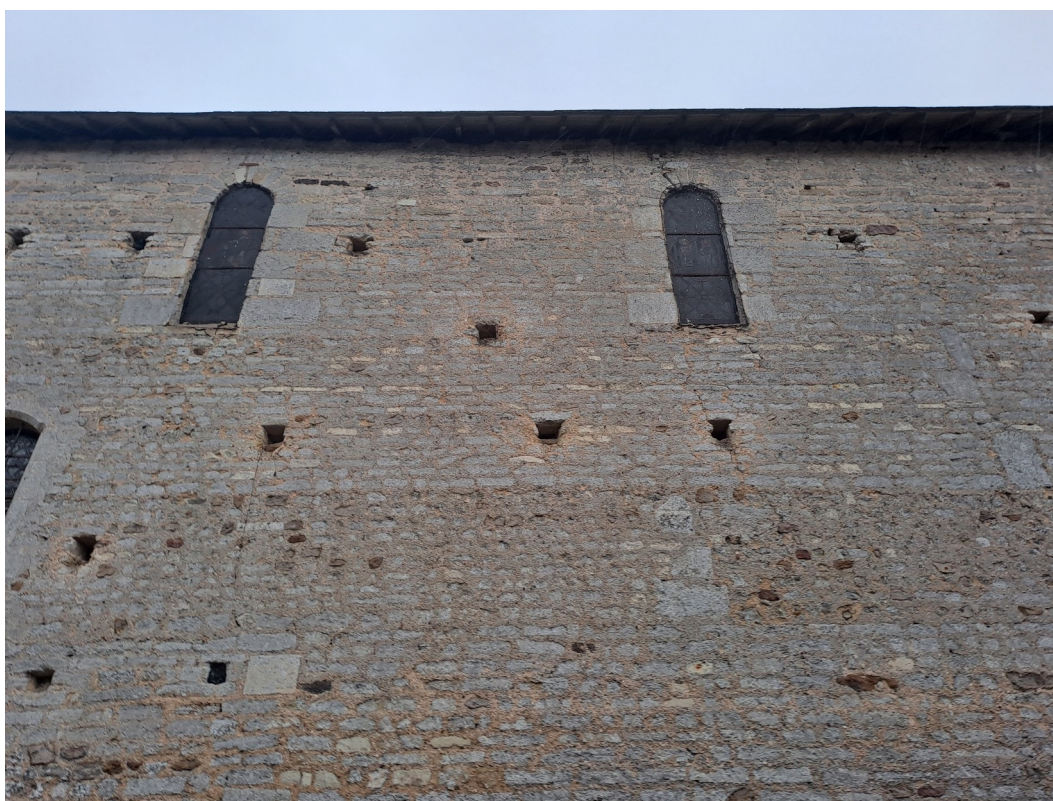
[Figure. 70] Mur gouttereau nord de la nef de l'église Saint-Pierre à Villevêque, Maine-et-Loire.

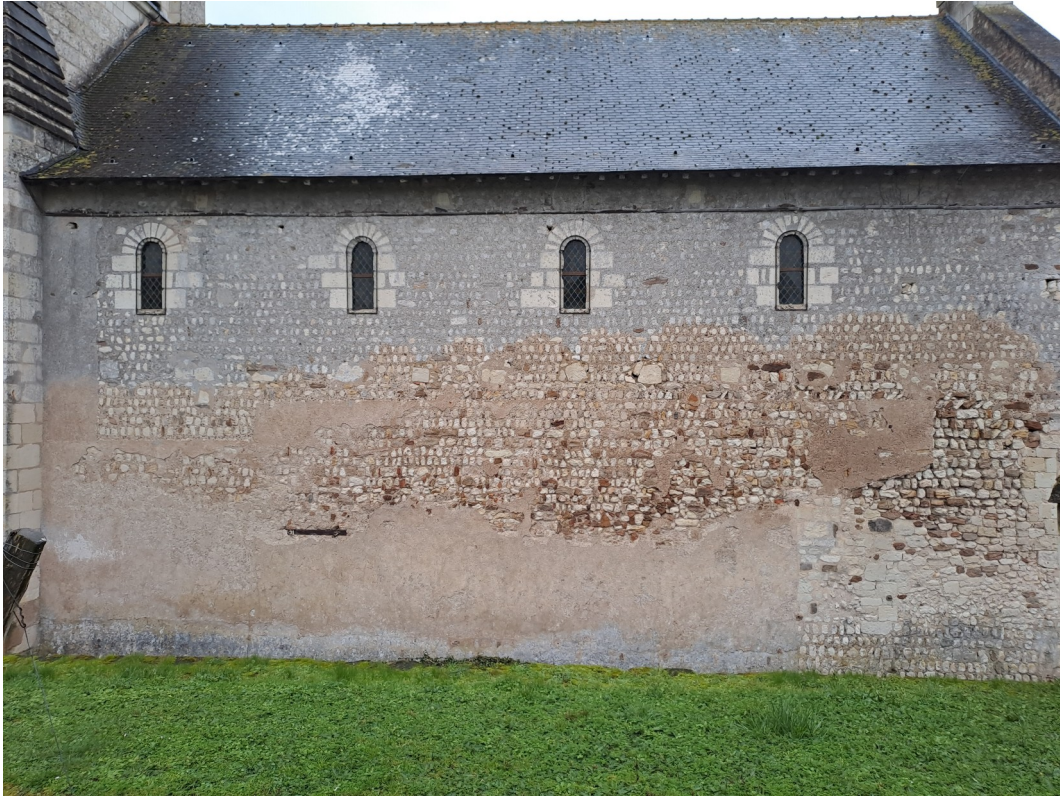
[Figure. 71] Mur gouttereau nord de la nef de l'église Saint-Julien à Distré, Maine-et-Loire.

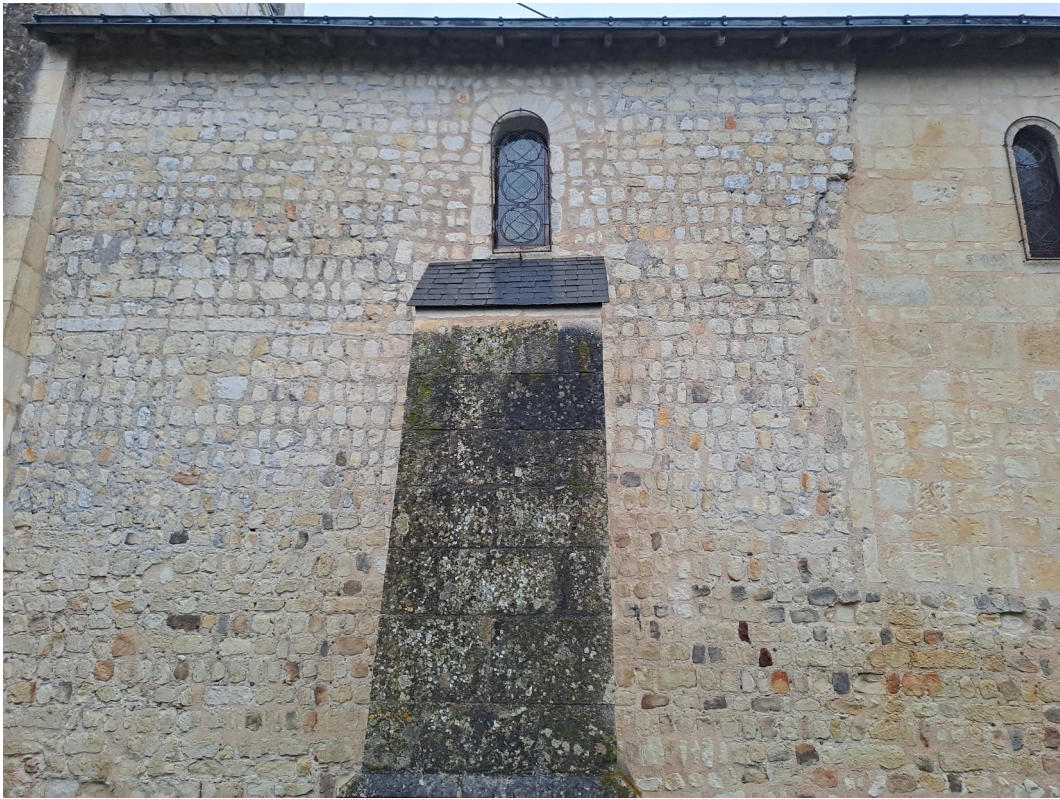
[Figure. 72] Mur gouttereau sud de la nef de l'église Saint-Sulpice à Rou, Maine-et-Loire.

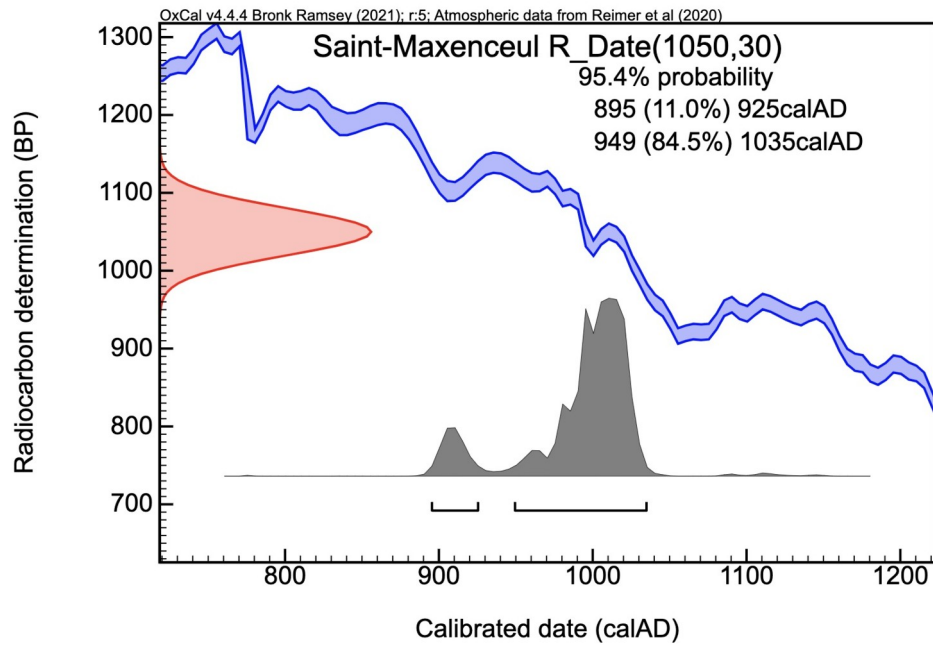
[Figure. 73] Résultat de la datation au carbone 14 réalisée en 2020 par Daniel Prigent sur la section orientale du mur sud de l'église Saint-Maxenceul à Cunault (LY-15919).

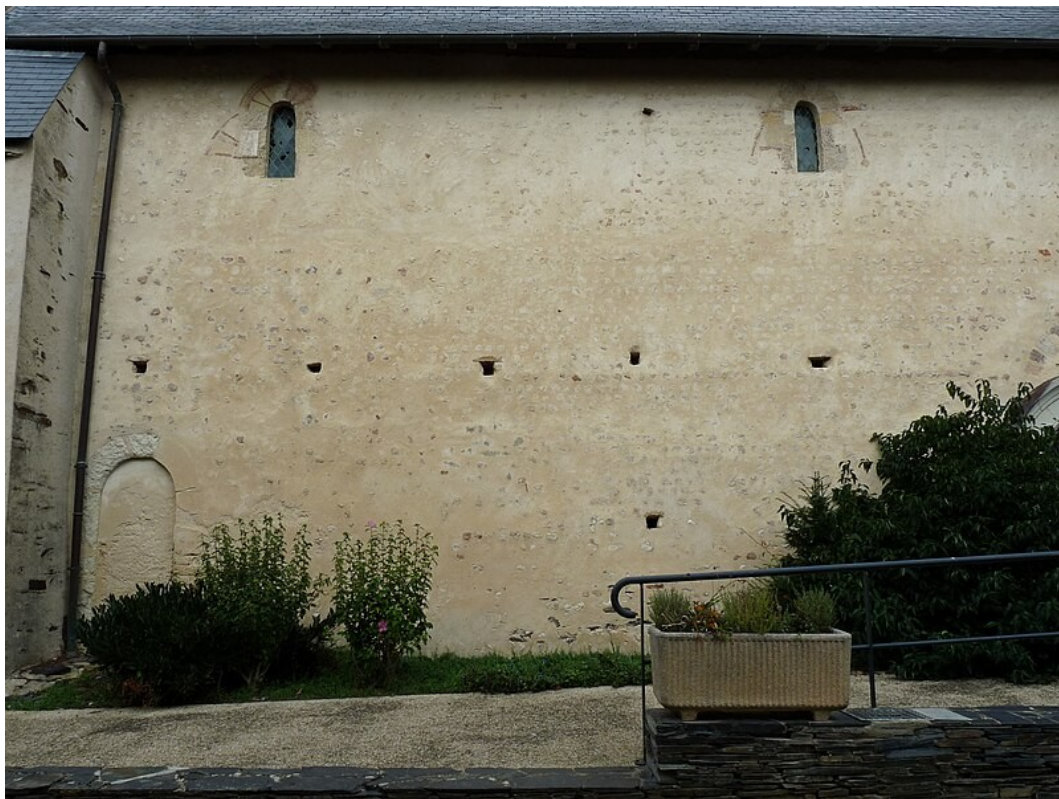
[Figure. 74] Mur gouttereau sud de la nef de l'église Saint-Symphorien à Andard, Maine-et-Loire.

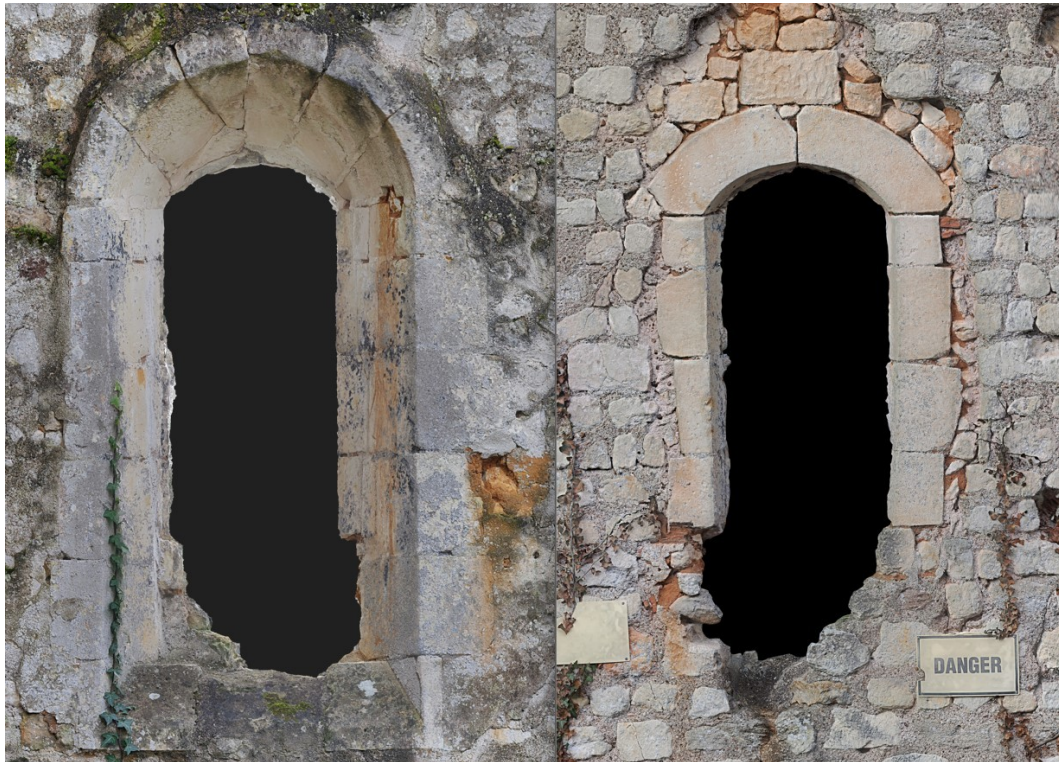
[Figure. 75] Fenêtre basse du mur gouttereau sud de l'église Saint-Maxenceul à Cunault.

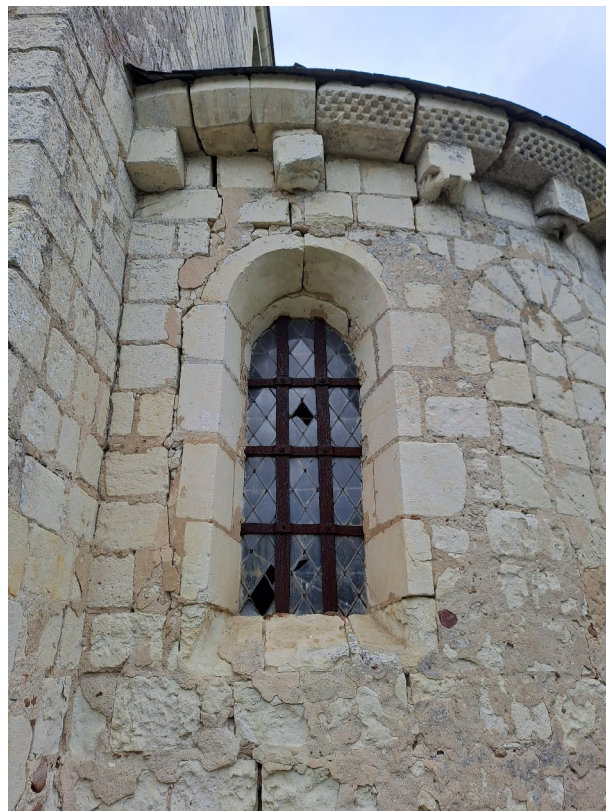
[Figure. 76] Fenêtre sud du chœur de l'église Saint-Maurice à Chartrené, Maine-et-Loire.

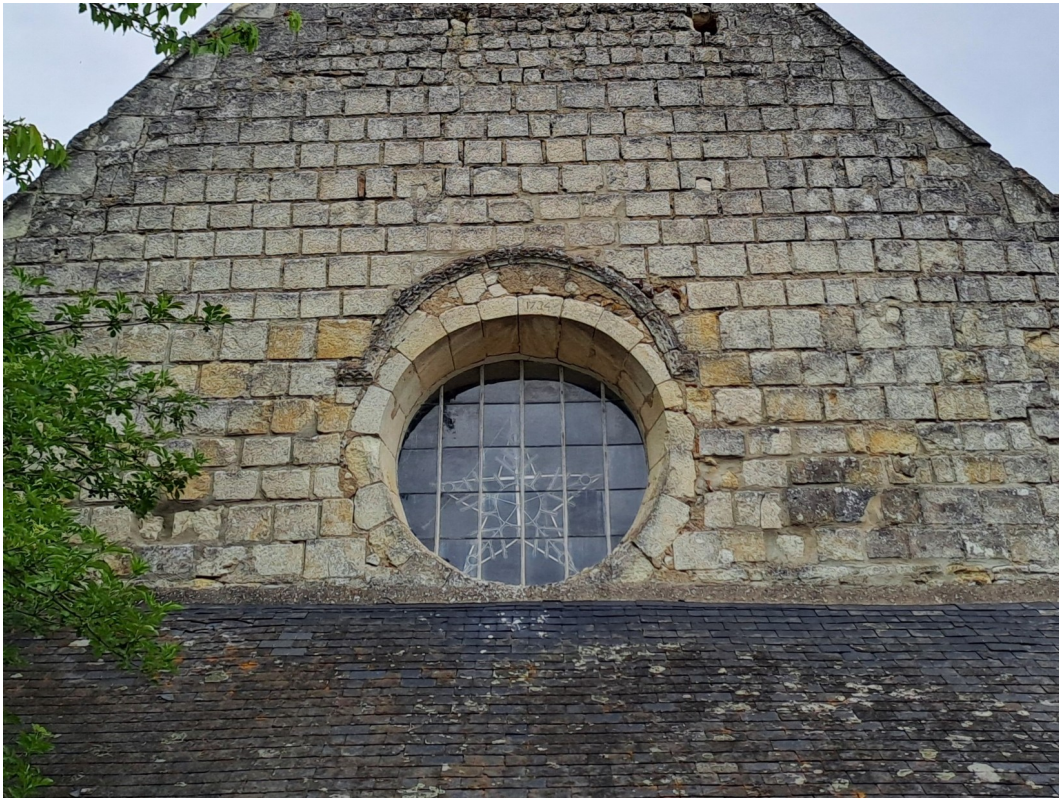
[Figure. 77] Fenêtre circulaire de la façade de l'église Saint-Maurice à Chartrené, Maine-et-Loire.

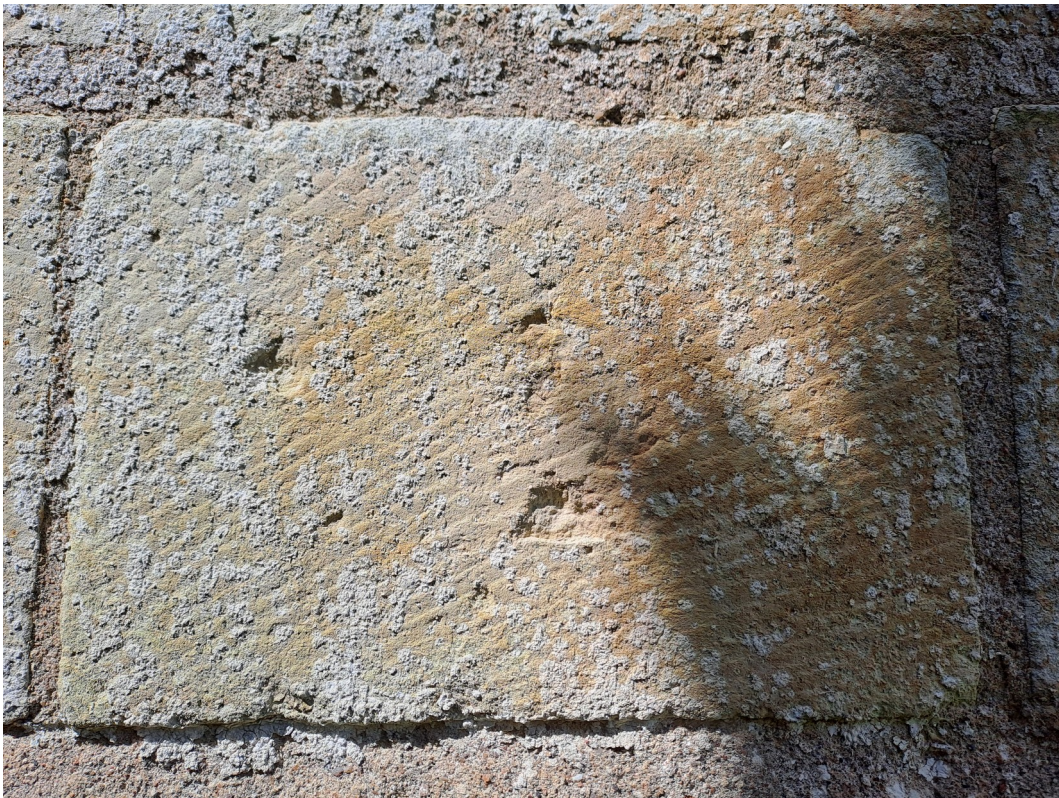
[Figure. 78] Layage caractéristique de l'usage du marteau taillant sur un bloc du revers de la façade de l'église Saint-Maxenceul à Cunault.

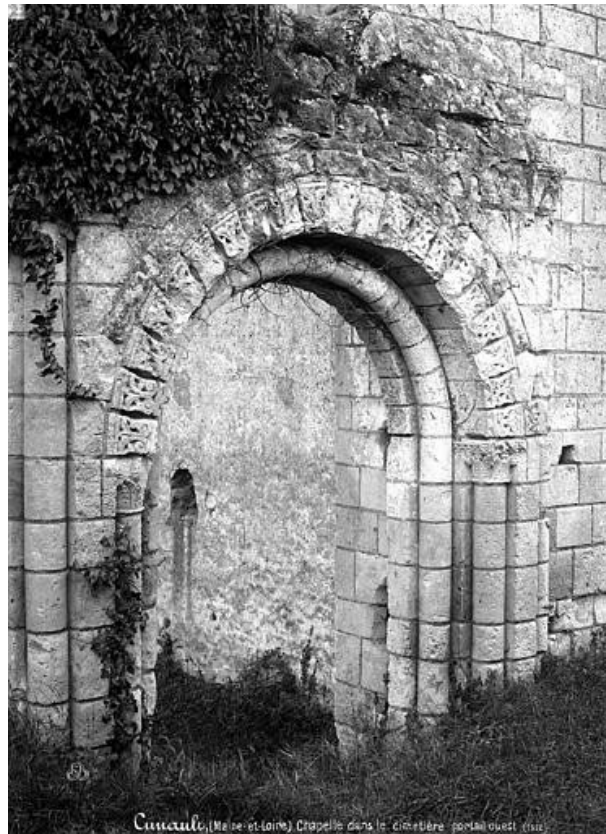
[Figure. 79] Portail occidental de l'église Saint-Maxenceul de Cunault, Photographie de 1892 « Cunault, Maine-et-Loire, Chapelle dans le cimetière », MH7960, Médiathèque du patrimoine et de la photographie, J/84/49/1017-2.

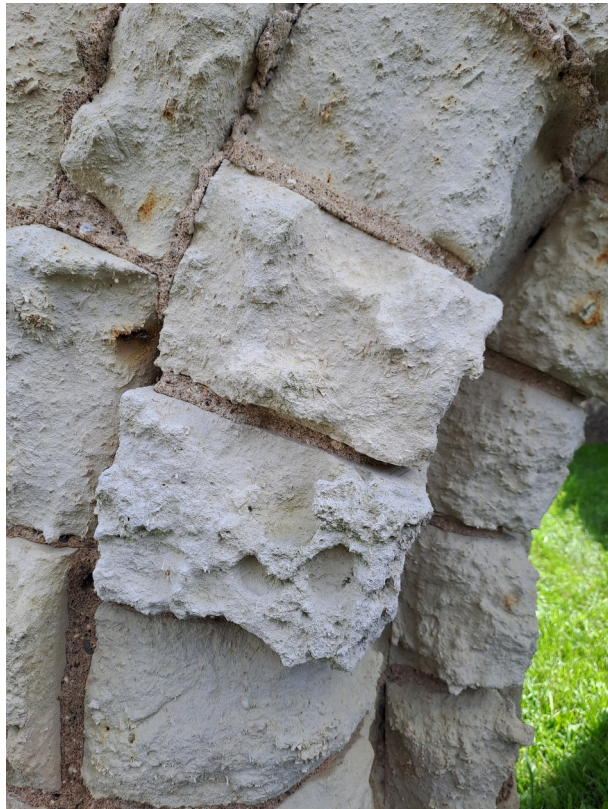
[Figure. 81] Détail du portail occidental de l'église Saint-Maxenceul à Cunault, état actuel.

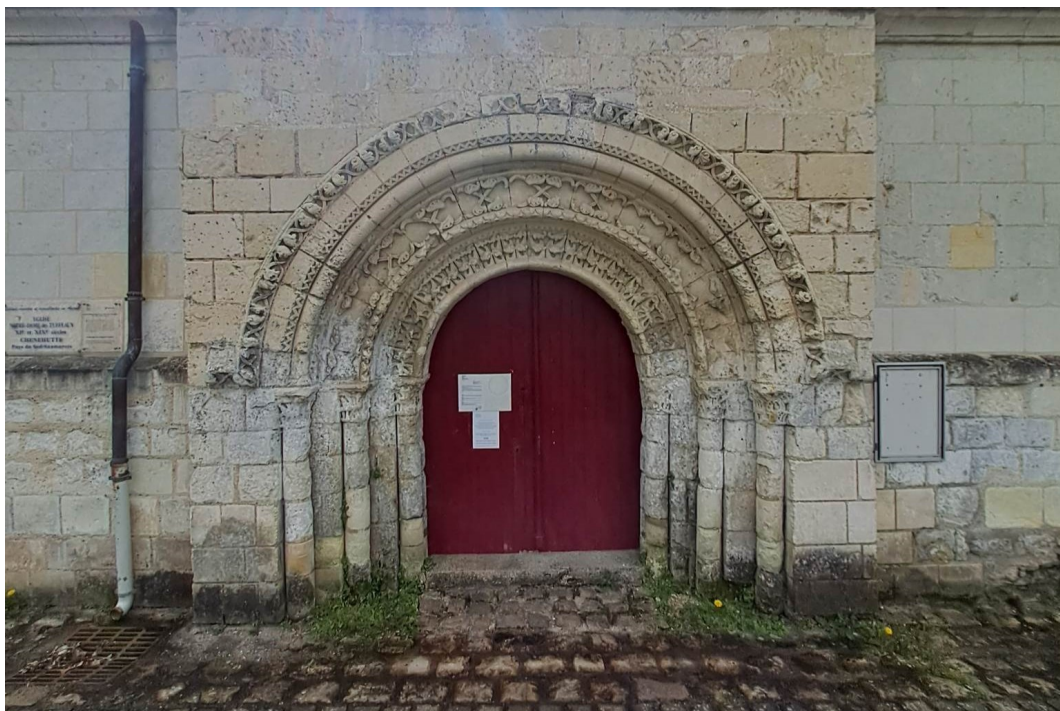
[Figure. 82] Portail nord de l'église Notre-Dame-des-Tuffeaux à Chênehutte, Maine-et-Loire.
