**L'église Saint-Maxenceul à Cunault
Gennes-Val-de-Loire (49)**

Mémoire de Master 1

Illustrations

Mathis Prezelin

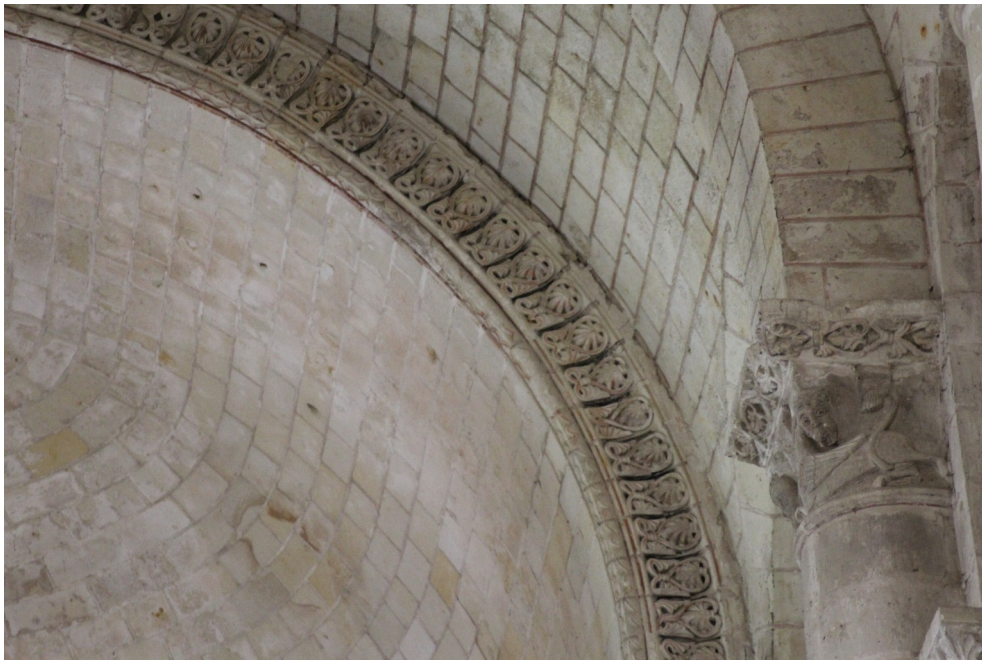
[Figure. 83] Détail de l'arc triomphal de l'église prieurale Notre-Dame-de-Cunault

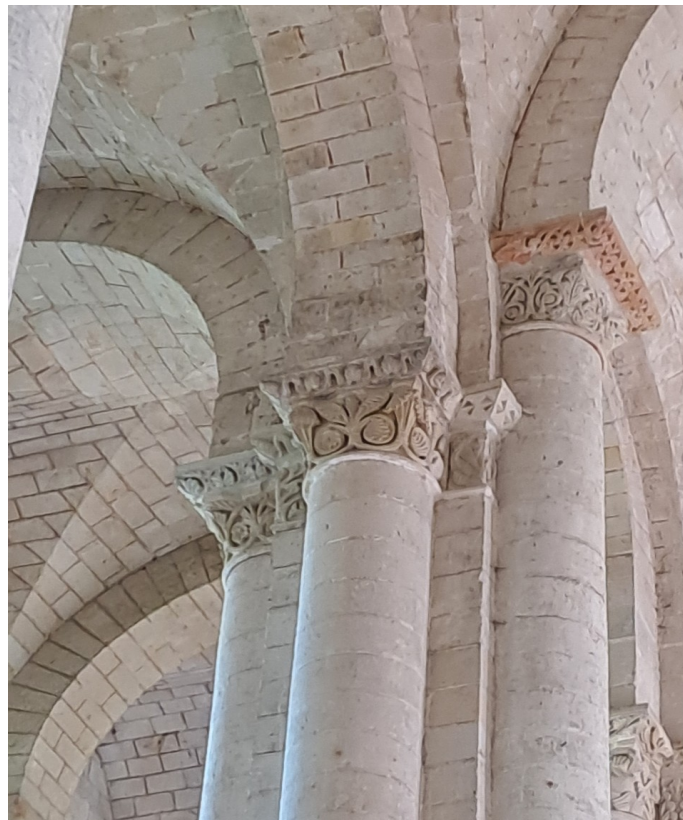
[Figure. 84] Chapiteaux de la nef de l'église prieurale Notre-Dame-de-Cunault

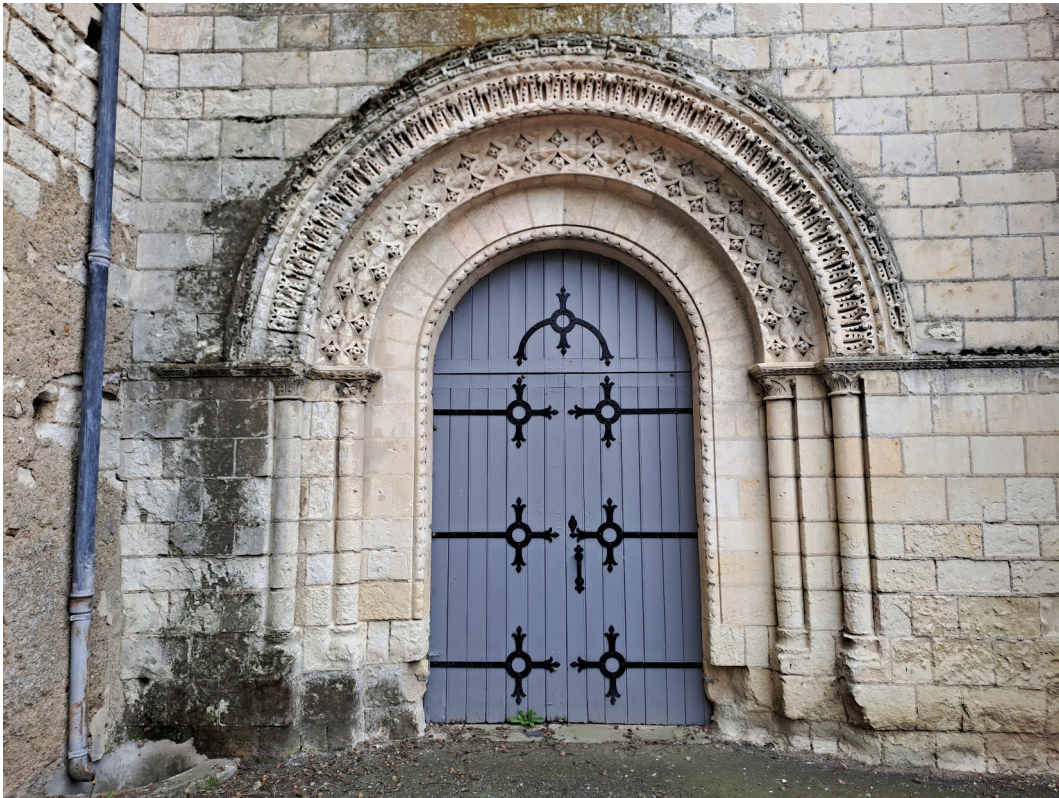
[Figure. 85] Portail occidental du croisillon sud de l'église Saint-Gervais-et-Saint-Protais à Brion, Maine-et-Loire.
