Master Géographie des Changements Environnementaux et Paysagers (M1 GEP)  
Mention Géographie, Aménagement, Environnement

Rapport de stage

***Diagnostic de la continuité écologique des cours d'eau dans le bassin versant du Salat et du Volp (Ariège)***

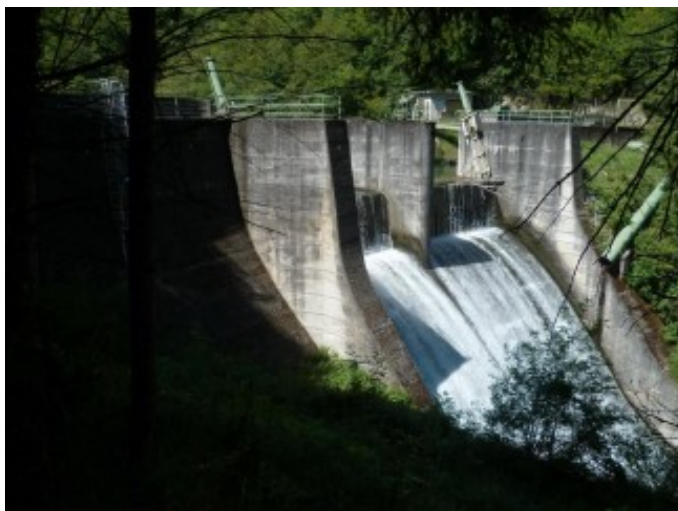
*Illustration 5: Le barrage de Castillon-en-Couserans, dont la fonction principale est l'hydroélectricité - ©SYCOSERP*

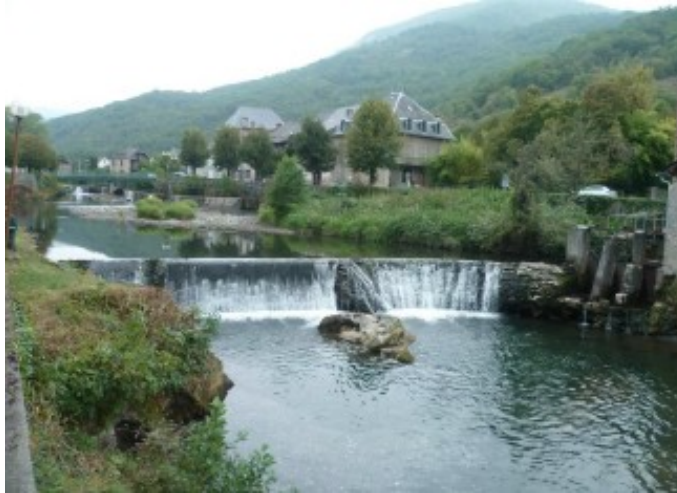
*Illustration 6: Seuil des anciens ateliers Charrons à Engomer.*

*Le seuil n'a plus son utilité d'antan, pourtant il impacte encore la continuité écologique sur le Lez, puisqu'il est infranchissable par les poissons.*

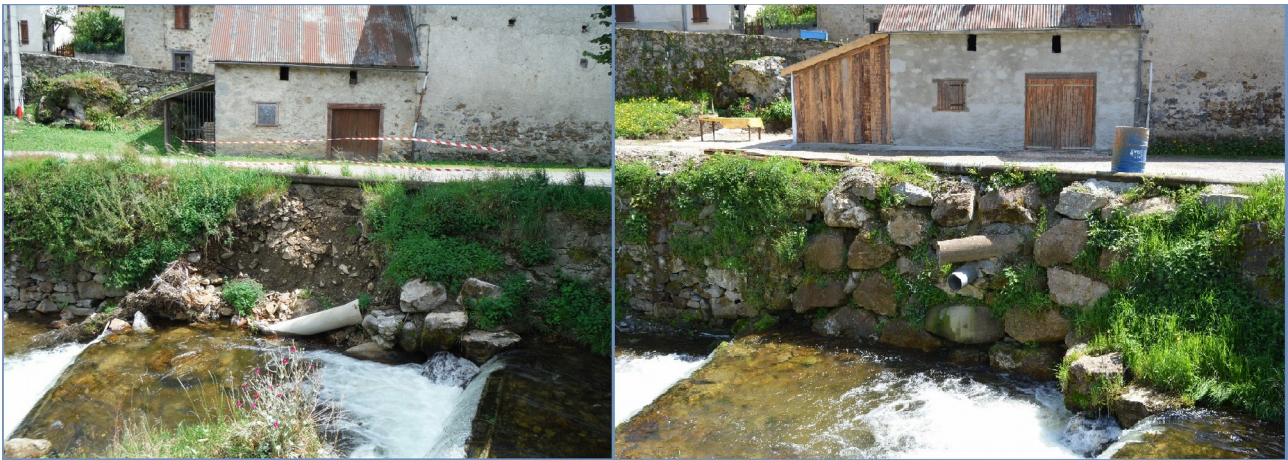
Illustration 12: Réparation d'un désordre observé en 2014 (photo de gauche) sur le seuil de la Rivière d'Alos, sur la commune d'Alos. ©Alexandre Tournié – 24/04/2018

La visite de terrain permet ici de constater comment l'érosion latérale de la berge en rive droite a été effectuée. Dorénavant, il est évident que la rupture du seuil pourrait recréer cette érosion et menacer l'intégrité de la route que nous voyons, ce qui aurait pour effet de couper l'accès principal au village.

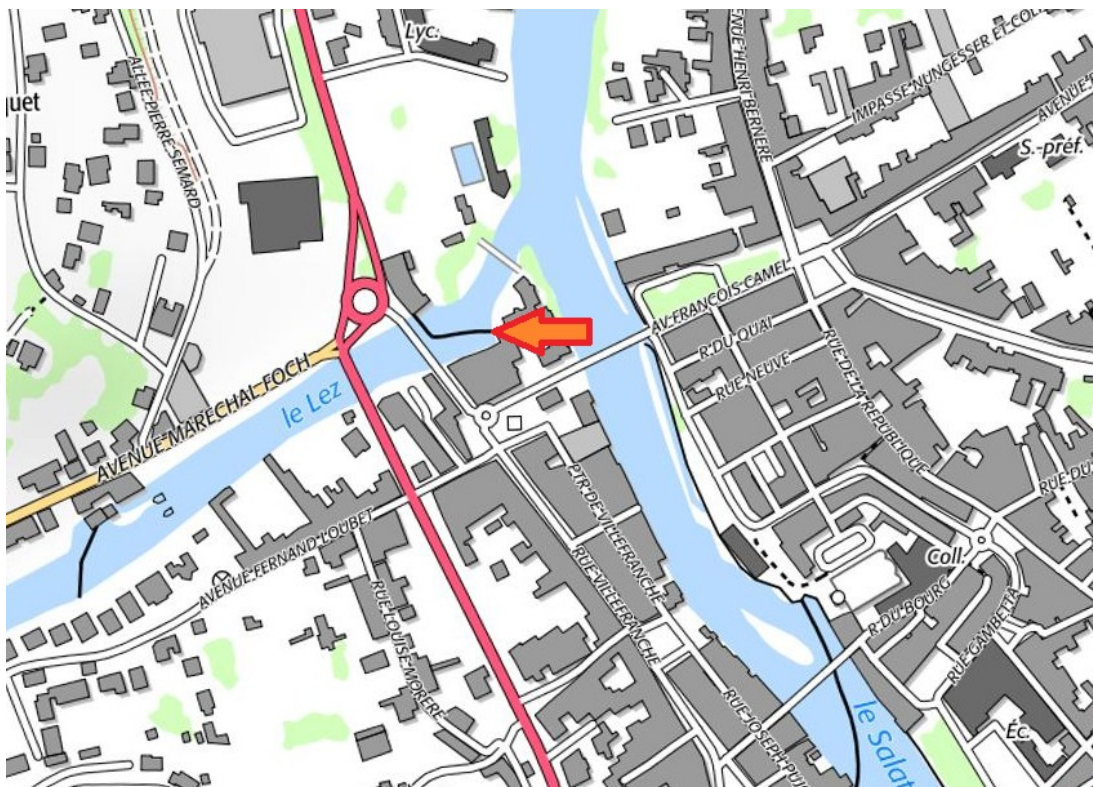
Illustration 14: Localisation du seuil de Balagué - ©Géoportail - IGN

- Seuil de Balagué à Saint-Girons : État très dégradé, le démantèlement du corps laisse entrevoir la structure même de l'ouvrage par endroits. Une brèche imposante est observable sur la partie proche de la rive gauche, plusieurs petites brèches sont également présentes sur le reste de la crête. Le seuil se situe en contexte urbain, avec des habitations de part et d'autre sur chaque rive, et se trouve juste avant la confluence entre le Lez et le Salat. Le problème principal réside dans le fait que deux ponts se situent directement à l'amont du seuil, et leur stabilité est peut-être liée à la présence de l'ouvrage (qui stabilise le profil du cours d'eau). L'effondrement de ces ponts en cas de rupture du seuil serait catastrophique, ce sont les seuls ouvrages de franchissement qui permette de traverser le Lez, de joindre les deux rives de Saint-Girons et qui acceptent le passage des poids-lourds.

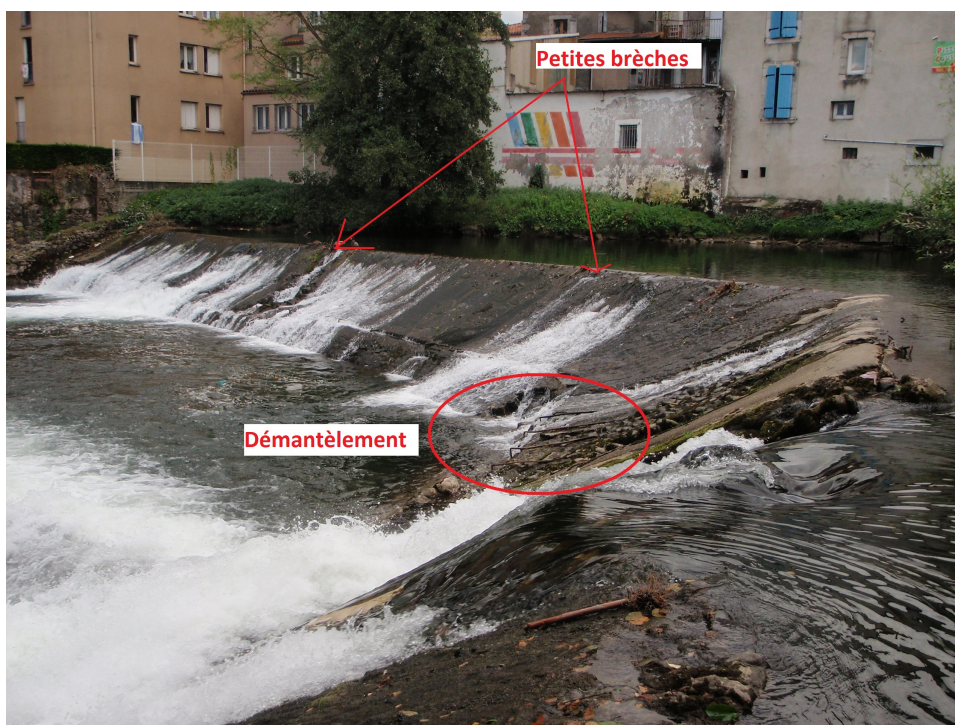
Illustration 15: Seuil de Balagué depuis la rive gauche. Cette photo prise en 2014 met en évidence les petites brèches sur la crête et le démantèlement du corps de l'ouvrage.  
©SYCOSERP

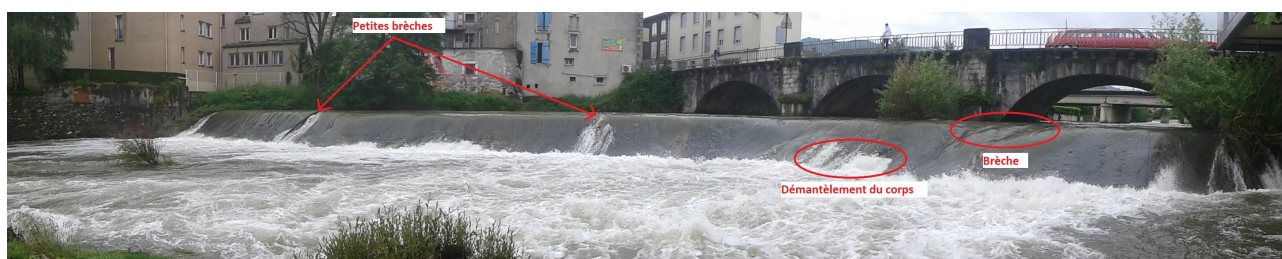
Illustration 16: Photo panoramique du seuil de Balagué. ©Alexandre Tournié – 31/05/2018

Cette photo illustre parfaitement le contexte, les désordres ont été pointés en rouge, mais elle permet surtout d'apprécier les risques inhérents à une rupture avec les habitations présentes sur les rives et la présence des deux ponts juste à l'amont du seuil. On notera la visibilité limitée des désordres matériels sur le seuil à cause du niveau d'eau très élevé.

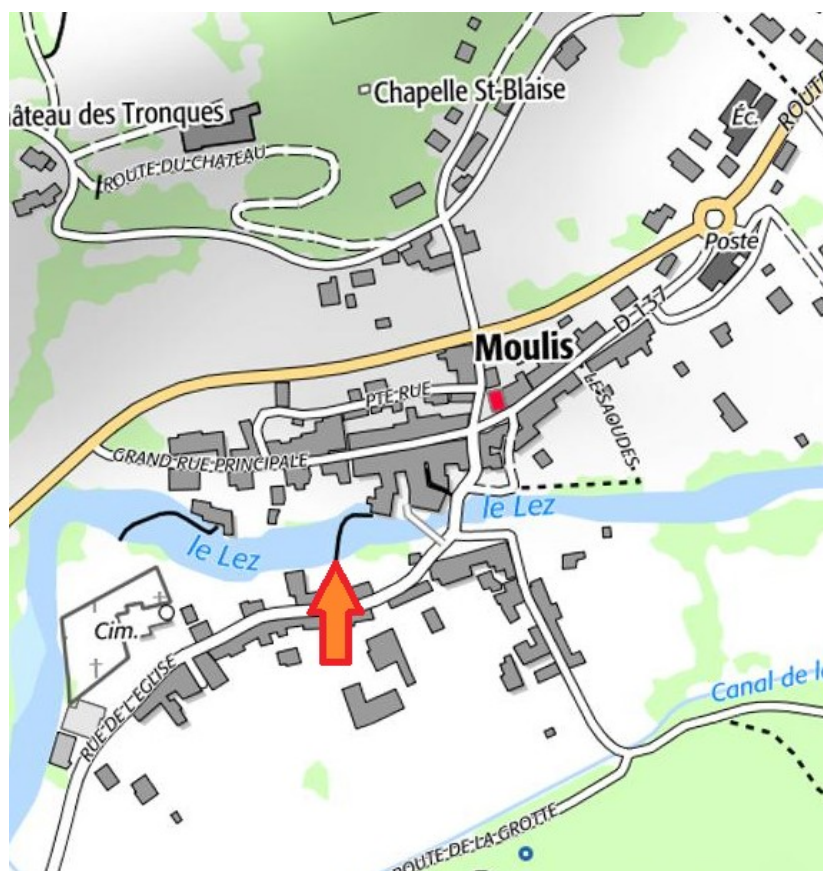
Illustration 17: Localisation du seuil, au sein du village de Moulis  
©Géoportail - IGN

- Seuil du village à Moulis : État globalement très dégradé, avec démantèlement du corps de l'ouvrage, brèches sur la crête et renard hydraulique (fuite à la base du seuil, l'eau « traverse » le seuil à un endroit où le corps est tellement abîmé qu'il laisse passer de l'eau au travers de l'ouvrage). Le seuil se situe en contexte urbain, des habitations sont présentes

sur les deux rives, parfois en contact direct avec le cours d'eau. La rupture du seuil représente donc une menace non-négligeable pour ces maisons et leurs résidents, qui pourraient soit être inondés soit subir des dégâts dû à l'accélération de la dynamique fluviale que créerait l'effondrement de l'ouvrage.

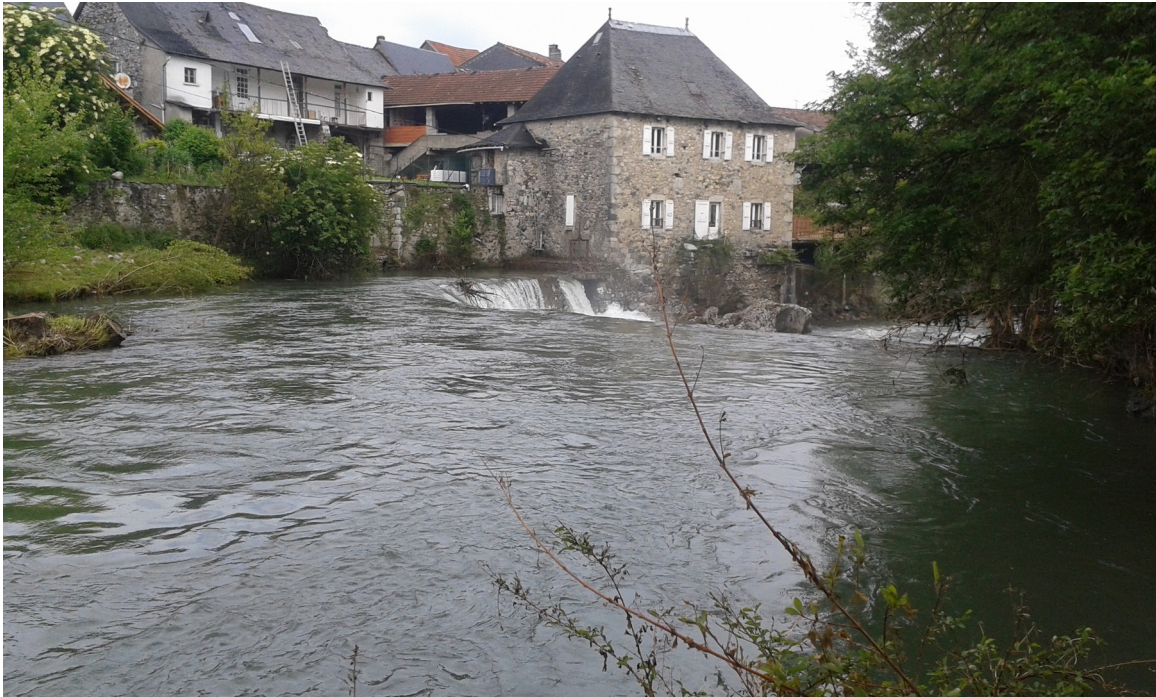
Illustration 18: Seuil de Moulis vu depuis l'amont. L'image fournit un aperçu de l'urbanisation sur les rives et permet d'apprécier la hauteur de chute au niveau du seuil. ©Alexandre Tournié - 15/05/2018

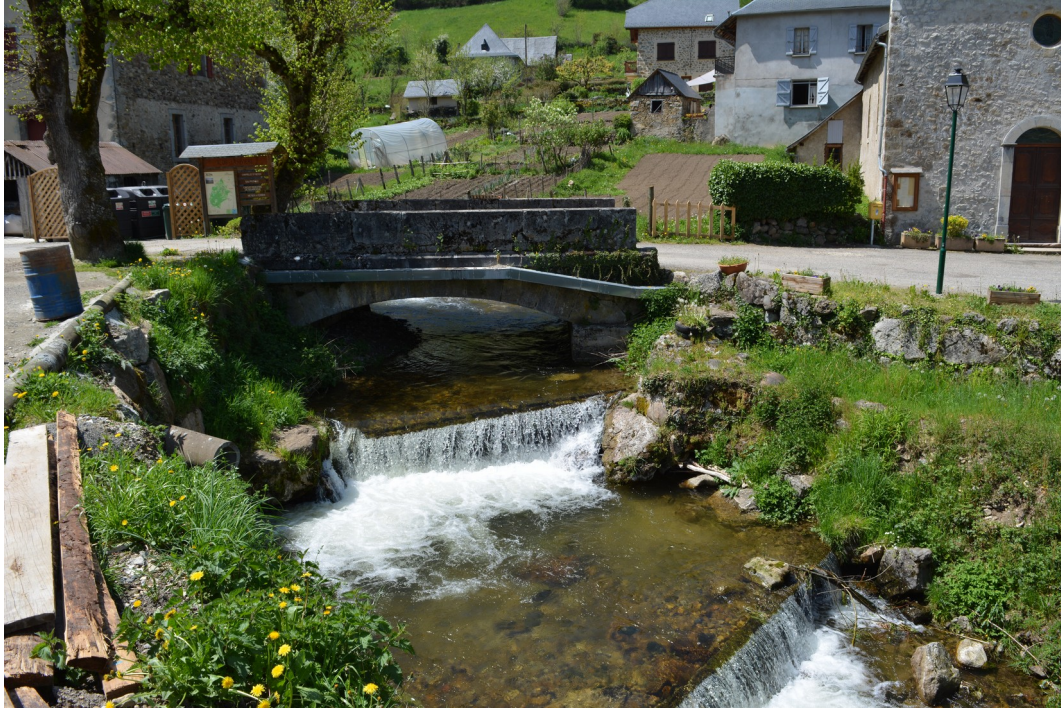
- Seuil de la Rivière d'Alos, à Alos. Seuil à la structure de base relativement informelle (fabriqué avec des poteaux EDF). Risque de rupture élevé à court terme. Réparation d'une érosion latérale en rive droite déjà effectuée. La forte pente du lit mineur à cet endroit peut poser problème en cas d'emportement du seuil. Le seuil semble avoir pour utilité la stabilisation du profil en long du cours d'eau (sa pente). La stabilité du pont situé directement au-dessus du seuil est possiblement permise par la présence de celui-ci. En cas de destruction du pont entraîné par la rupture du seuil, c'est une partie du village qui se trouverait coupée de la voie d'accès principale.

*Illustration 20: Le seuil est constitué de deux petits seuils consécutifs. Le pont est possiblement stabilisé par ce seuil. On constate la pente forte du lit mineur. ©Alexandre Tournié - 24/04/2018*

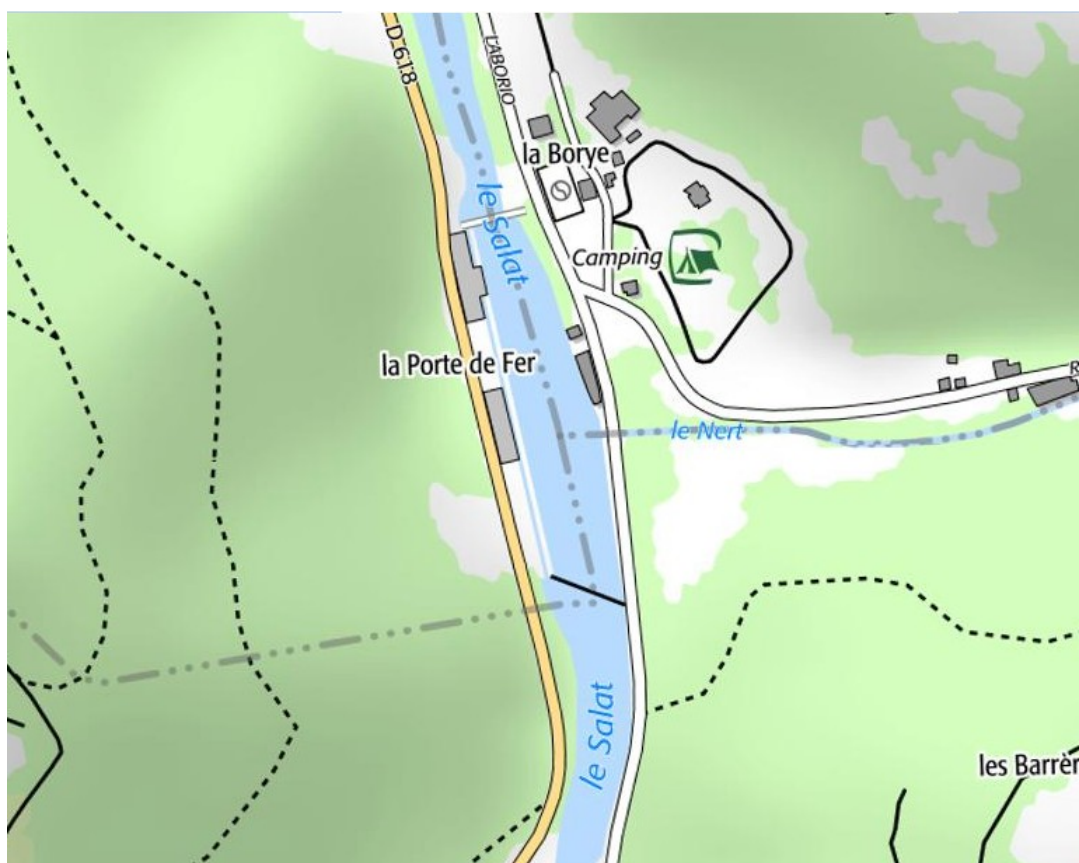
- Seuil de la Porte de Fer, à Lacourt. État général du seuil correct. Toutefois une brèche s'est ouverte au centre du seuil et s'est nettement agrandie en l'espace de trois ans. La route départementale en rive droite est directement exposé par la montée des eaux en cas de rupture du seuil. La brèche, par sa position centrale sur l'ouvrage, le fragilise de manière non-négligeable. Au départ, ce seuil n'avait pas été classé comme « compromis » par le bureau d'étude Géodiag, c'est l'apparition de la brèche qui a alerté le technicien rivière chargé de cette partie du bassin (M. DOMENC) et obligé son classement comme seuil prioritaire.

Illustration 21: Localisation du seuil de la Porte de Fer. Il est représenté par le trait noir qui scinde la rivière. Cette illustration permet de bien visualiser l'exposition de la route en rive droite.  
©Géoportail - IGN

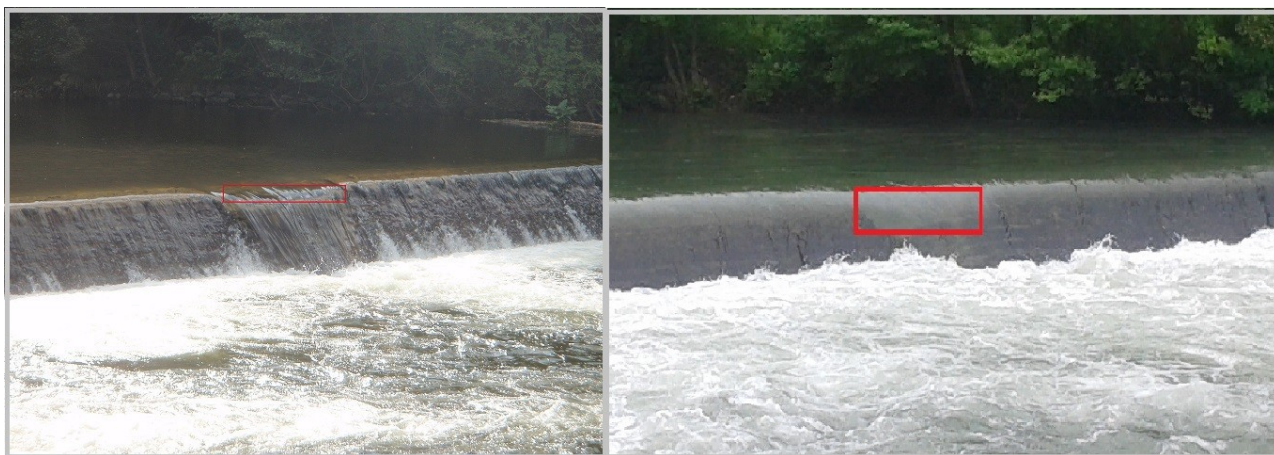
Illustration 22: Illustration de l'évolution de la brèche (encadrée en rouge) sur la crête de l'ouvrage situé sur la commune de Lacourt. A gauche la photo datant de 2015, montrant une brèche de petite taille sur le haut de la crête de l'ouvrage. A droite, la photo de 2018 démontrant l'incision très nette de la brèche qui démantèle le corps du seuil et le creuse inexorablement. ©Alexandre Tournié - 31/05/2018

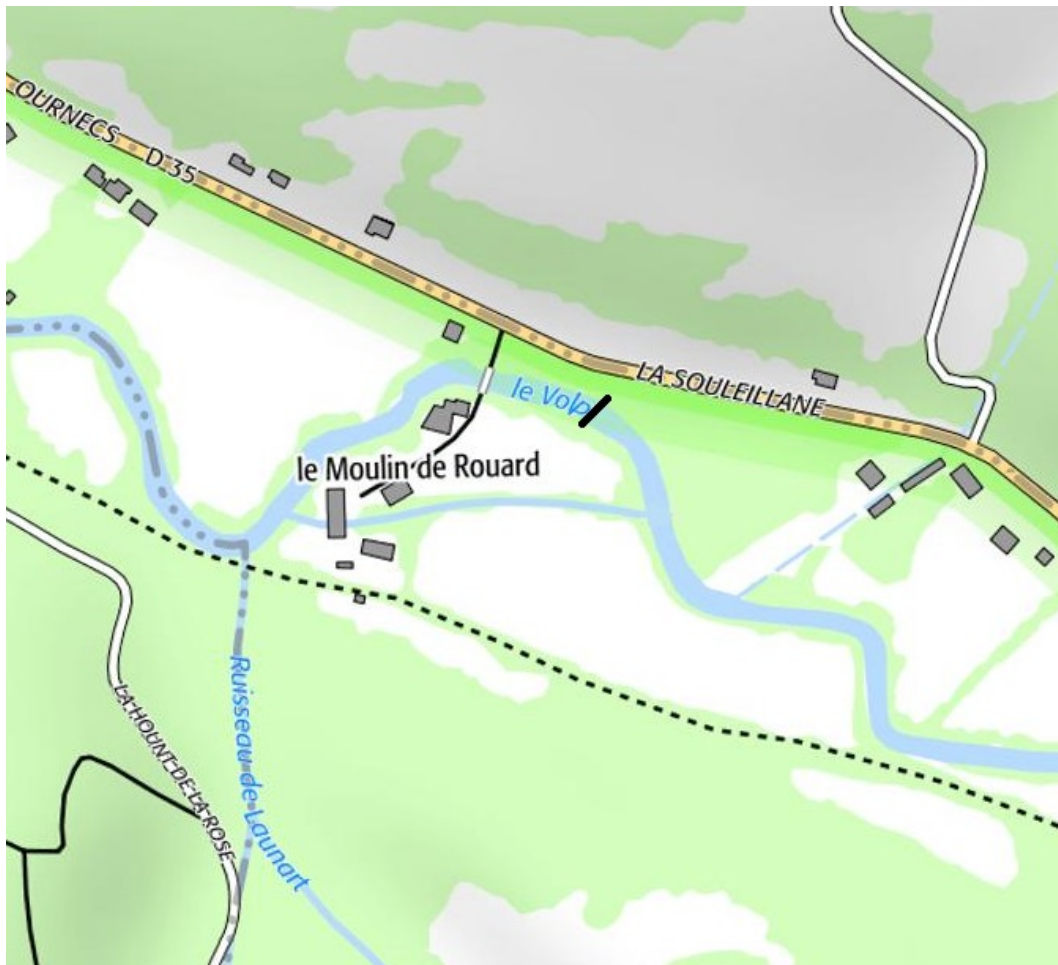
Illustration 23: Localisation du seuil du Moulin du Rouard, représenté par un trait noir juste à droite de l'inscription "le Volp". ©Géoportail - IGN

Ce contournement a entraîné une érosion rapide et conséquente de la berge en rive droite. En l'espace d'un mois, la distance séparant la route départementale en rive droite de la berge s'est réduite de 15 mètres à 5 mètres. Il a fallu donc agir rapidement afin d'éviter la poursuite de cette érosion et la compromission de l'intégrité de la route, qui est la principale voie de circulation de la vallée du Volp.

Dans l'urgence, des travaux d'effacement du seuil ont été entrepris et acceptés par le propriétaire de l'ouvrage (le seuil allait donc être détruit et retiré du lit mineur). Le seuil a été détruit à la pelleuse durant une journée.

Afin de rétablir l'ancien tracé du lit mineur, tous les matériaux autre que le béton ont été récupéré pour combler la berge en rive droite et éviter que la rivière ne revienne éroder à cet endroit-là.

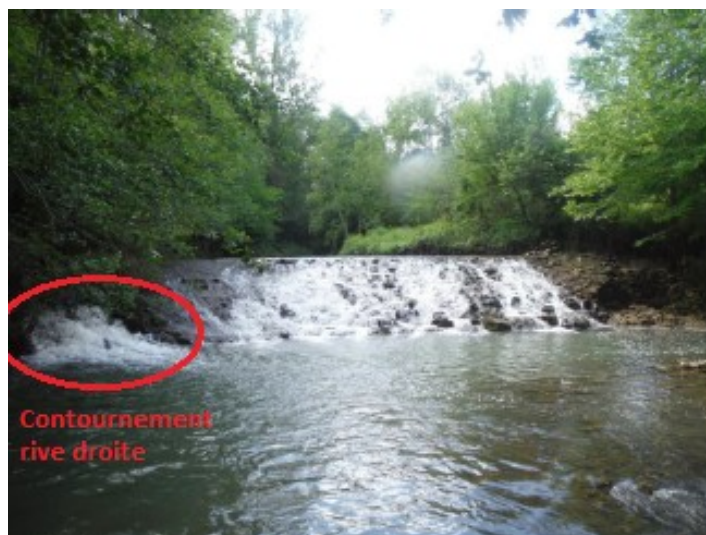
Illustration 24: Le seuil en 2014, la brèche a gauche de l'image commençait à créer un début de contournement du seuil par le cours d'eau (entouré en rouge). ©Géodiag - SYCOSERP

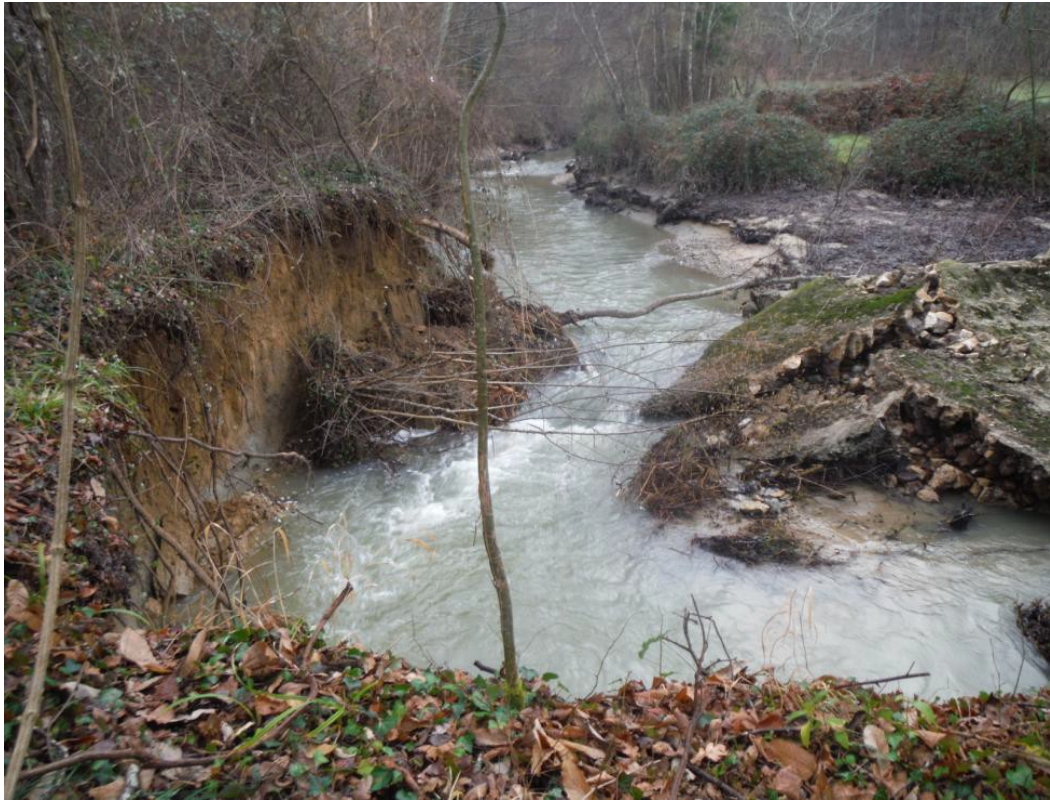
Illustration 25: Illustration du contournement total et de l'érosion en rive droite après la crue le 16 Janvier 2018. ©SYCOSERP - 16/01/2018

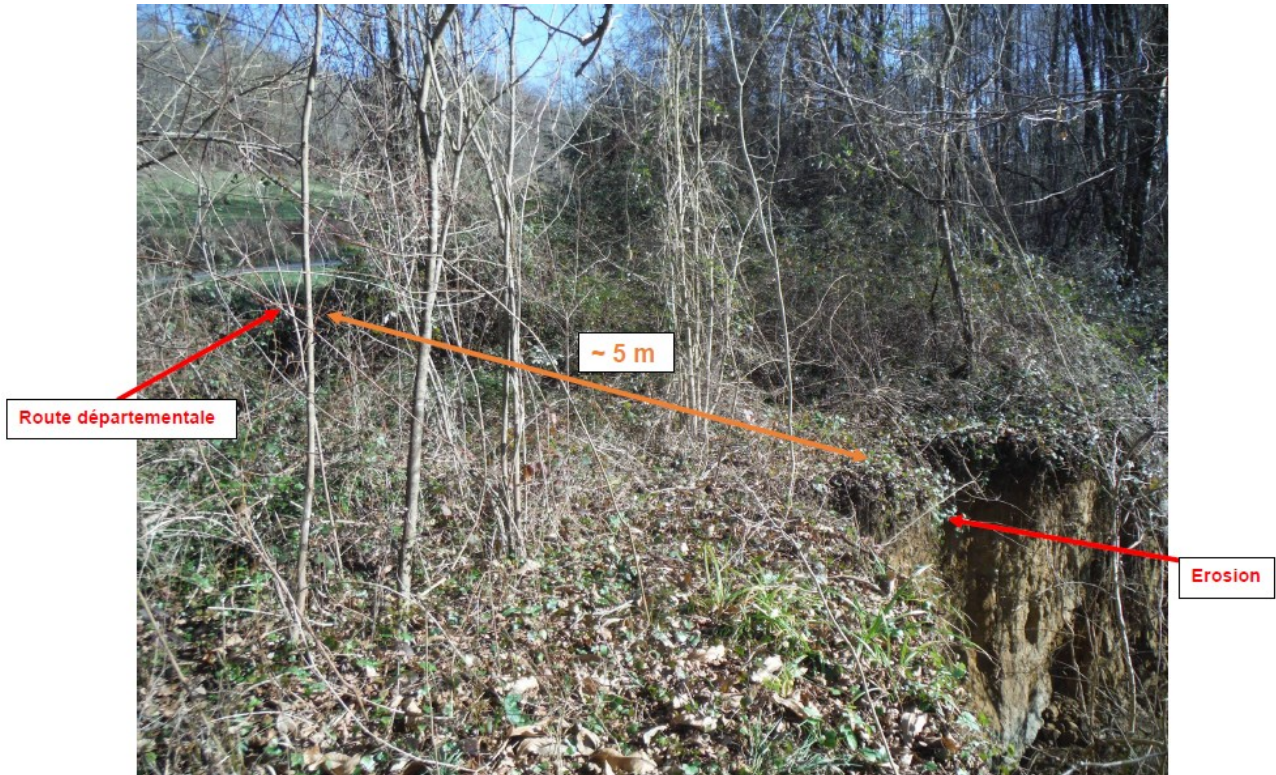
Illustration 26: L'érosion de la berge a réduit la distance entre le cours d'eau et la route de 10 mètres en 4 semaines. Avant le début des travaux, la distance n'était plus que de 5 mètres entre le lit mineur et la route départementale. ©SYCOSERP

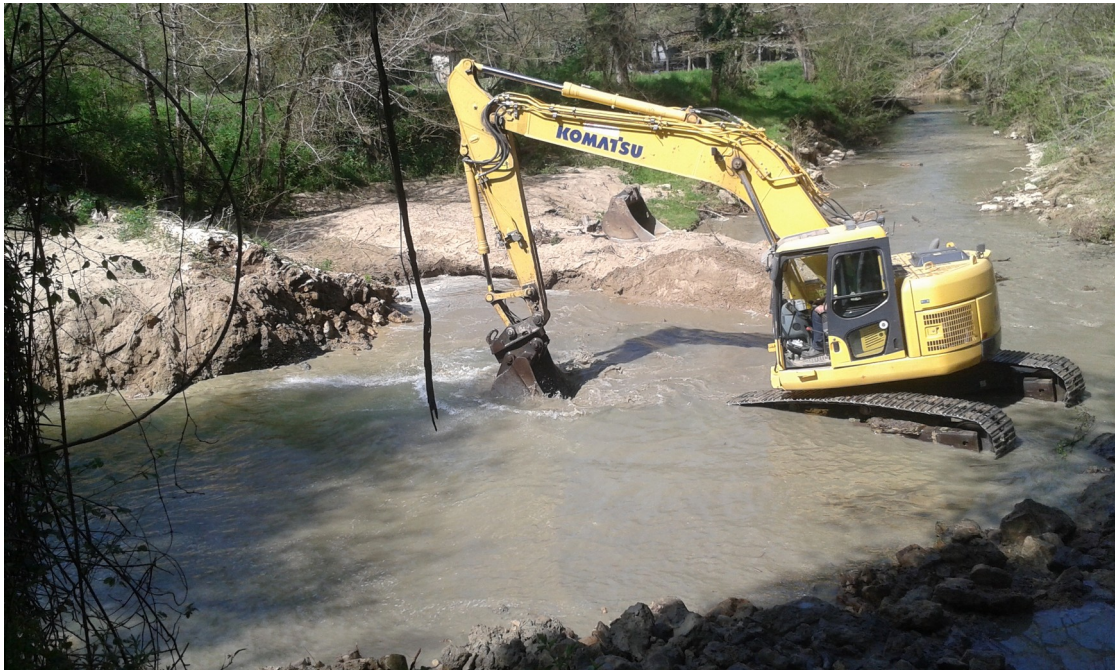
*Illustration 27: Travaux d'effacement du seuil au mois d'Avril. ©Alexandre Tournié - 19/04/2018*

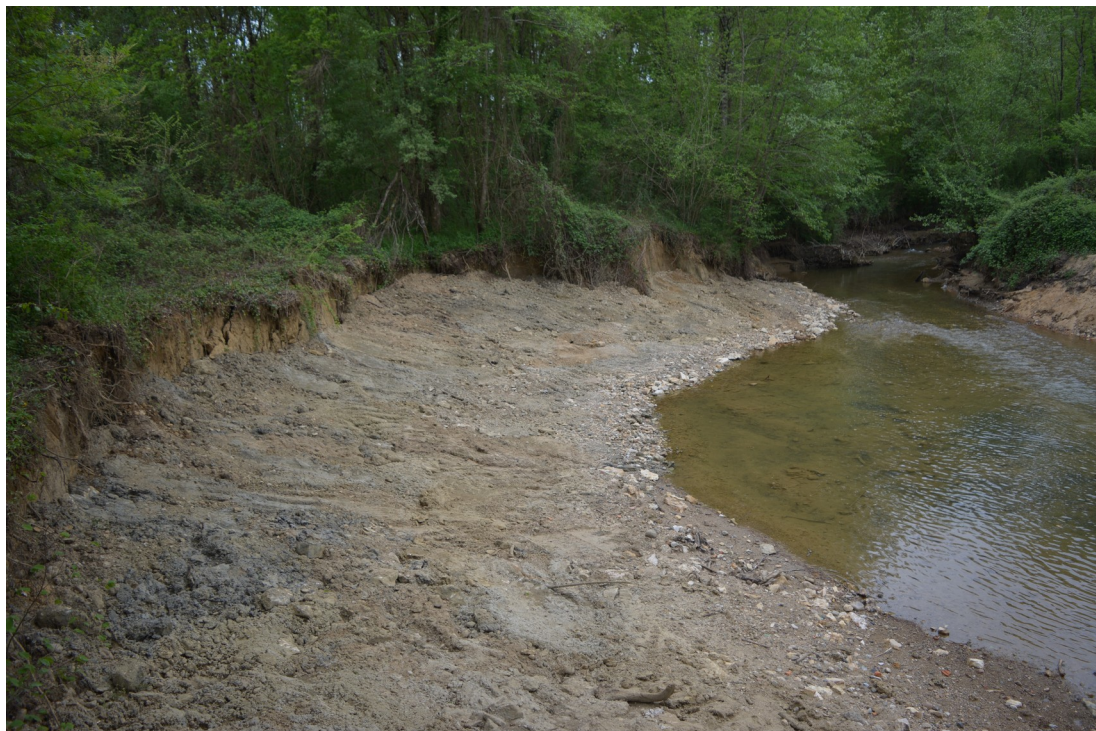
*Illustration 28: Comblement de la berge en rive droite pour rétablir le tracé originel dur lit mineur et empêcher la poursuite de l'érosion latérale. ©Alexandre Tournié - 27/04/2018*

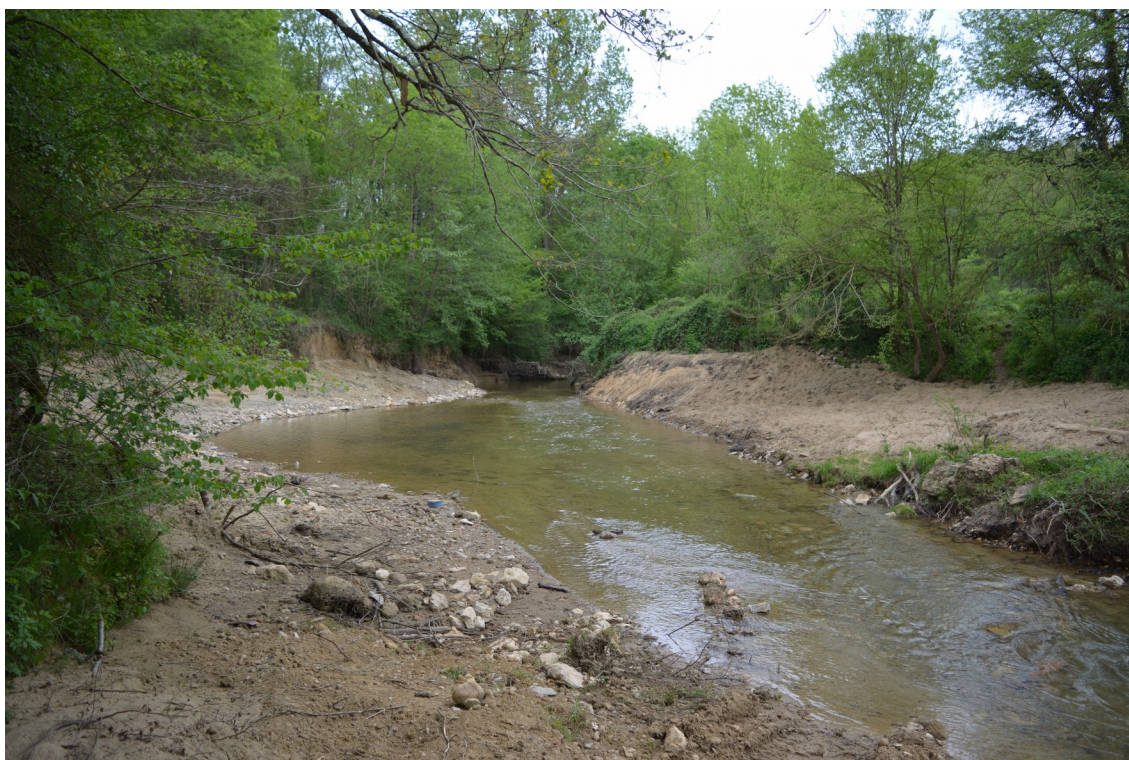
*Illustration 29: Faciès du lit mineur du cours d'eau après effacement du seuil et comblement de la berge. Le cours d'eau ne va plus "racler" la berge à gauche de l'image. Le lieu fait aujourd'hui l'objet d'une surveillance pour observer l'évolution. ©Alexandre Tournié - 27/04/2018*

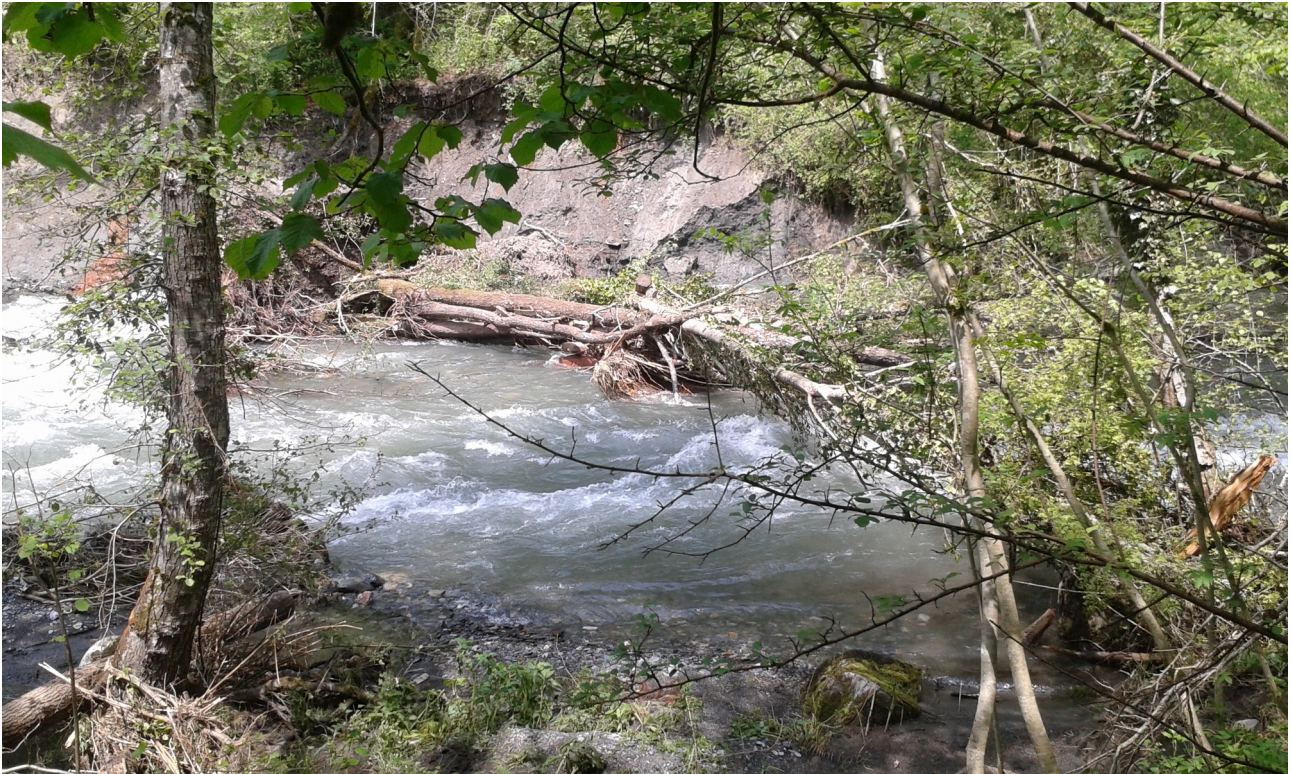
La portion ne présentait pas d'encombrement notable excepté dans le coude de la rivière qui constituait la fin de ma portion de reconnaissance. A cet endroit, la berge en rive gauche (rive concave) s'étant partiellement effondré dans la rivière suite à une érosion importante, un début d'embâcle s'est créé avec l'accumulation d'arbres assez imposants. J'ai donc repéré le lieu sur la carte dont je disposais et ai pu rendre compte du problème afin qu'il soit traité.

*Illustration 31: Aperçu du début d'embâcle créé par l'accumulation d'arbres morts dans le lit de la rivière. Nous voyons également à l'arrière-plan l'érosion latérale qui a mené à l'effondrement de la berge. ©Alexandre Tournié – 16/05/2018*

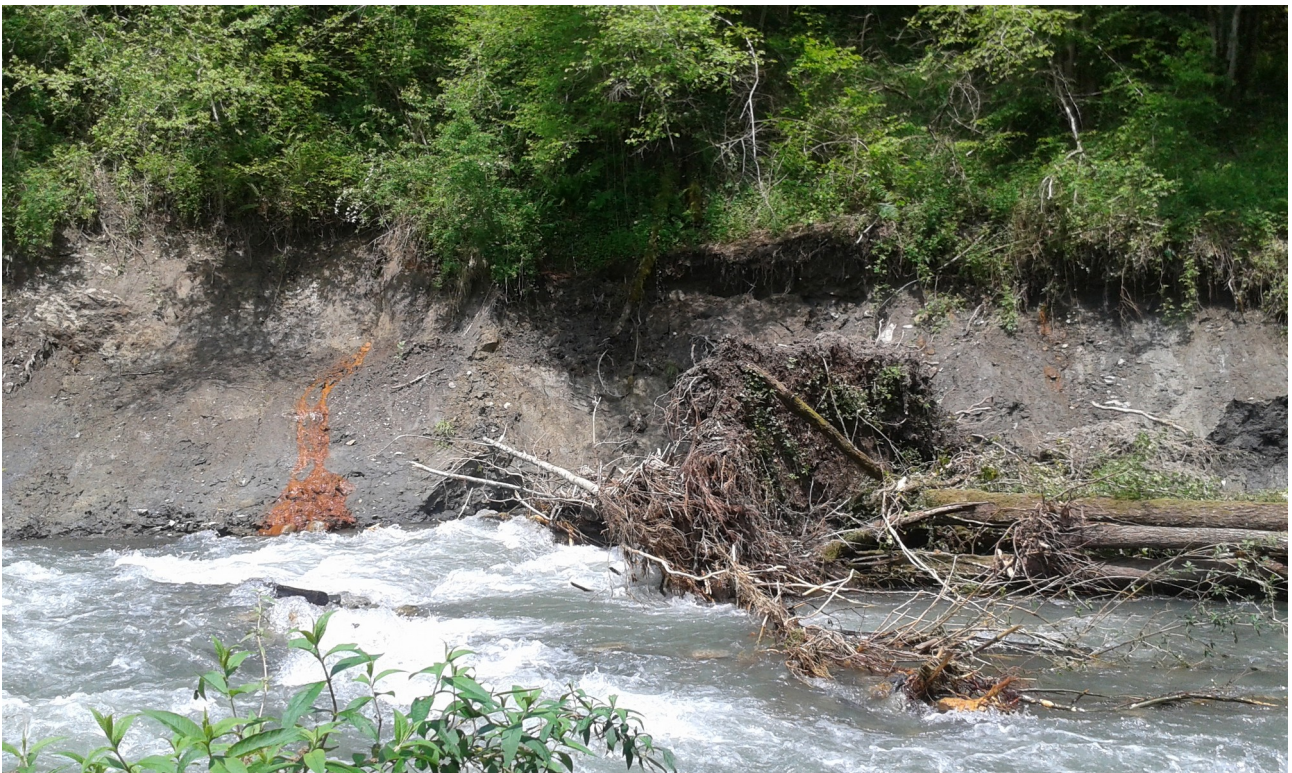
*Illustration 32: Zoom sur l'effondrement de berge, conséquence de l'érosion importante qui a fait suite à l'augmentation du débit de la rivière. Cette photo a été prise depuis le banc de matériaux qui a été déposé en rive convexe. ©Alexandre Tournié - 16/05/2018*
