**MASTER 1 ÉTUDES MÉDIÉVALES**

**Architecture et évolutions du tissu  
urbain à Caylus (82) du Moyen Âge à  
nos jours**

Volume II : annexes

**Eric CHABANNE**

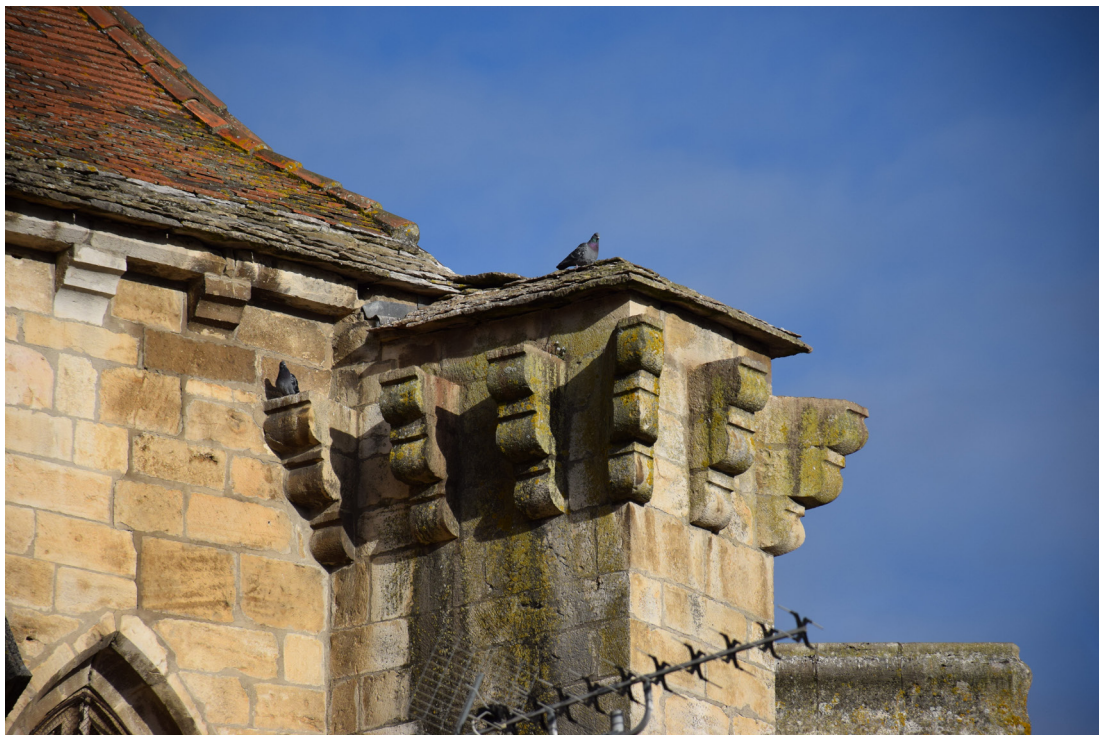
fig. 12 : contrefort du chevet de l'église, corbeaux supportant anciennement un hourd  
 (Source : Eric Chabanne)

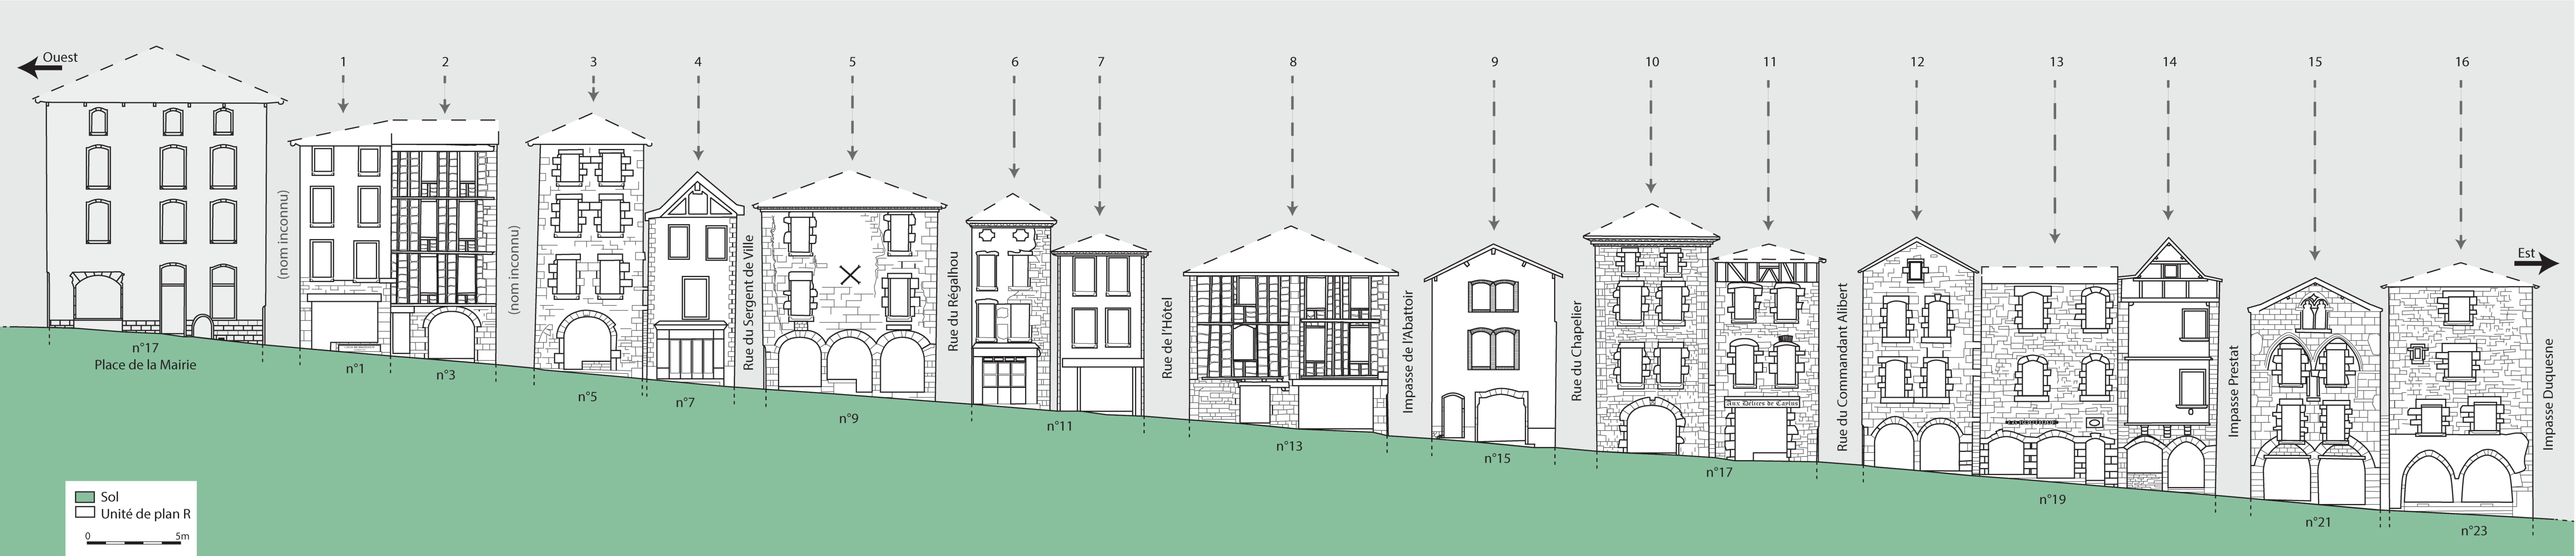
fig. 24 : Caylus, rue Droite, relevé des façades côté nord  
(Relevé et D.A.O. : Eric Chabanne)

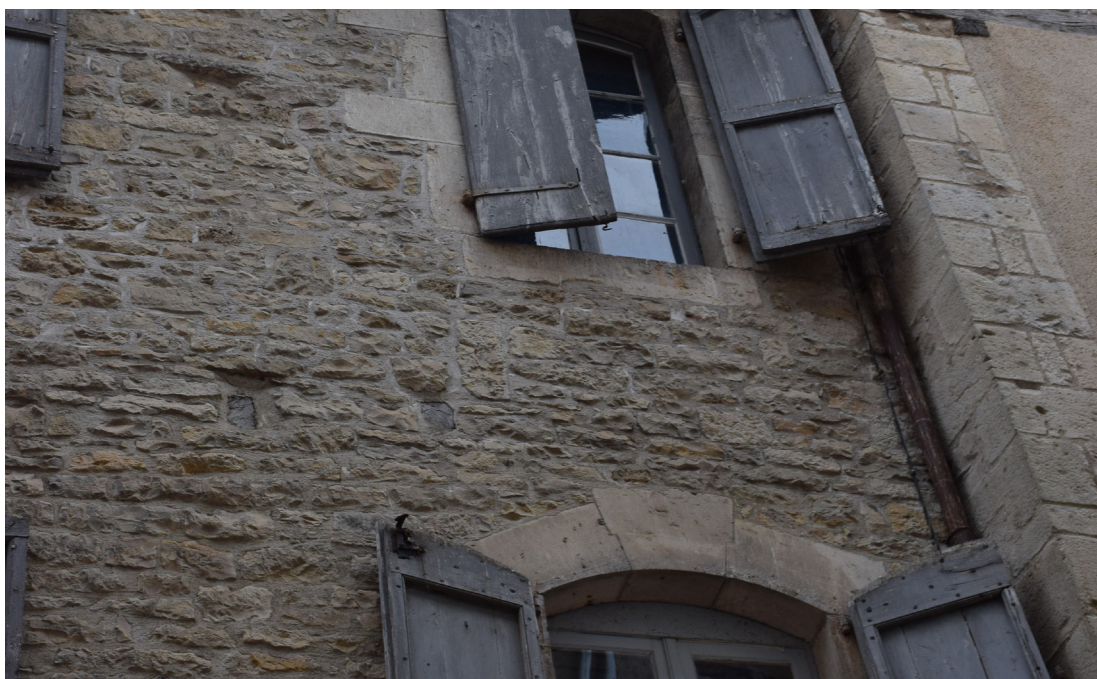
fig. 26 : maison 13 sans chainage d'angle (à gauche) appuyée sur la maison 14 (à droite)  
(Photographie : Eric Chabanne)

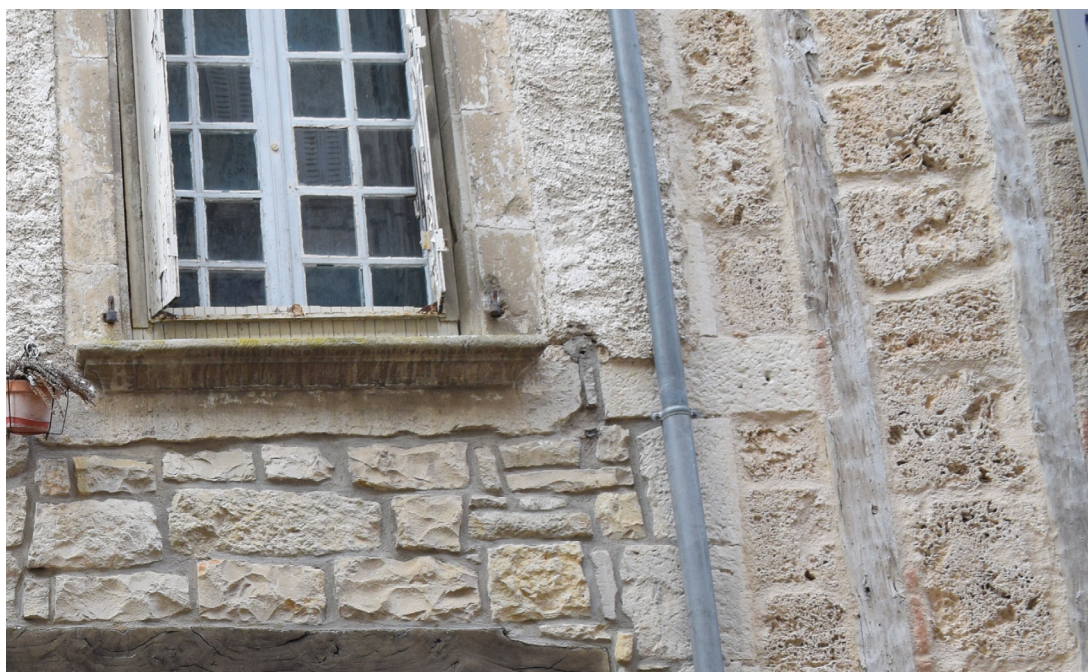
fig. 27 : maison 1 comportant un élément d'attente (à gauche) et maison 14 (à droite)  
(Photographie : Eric Chabanne)

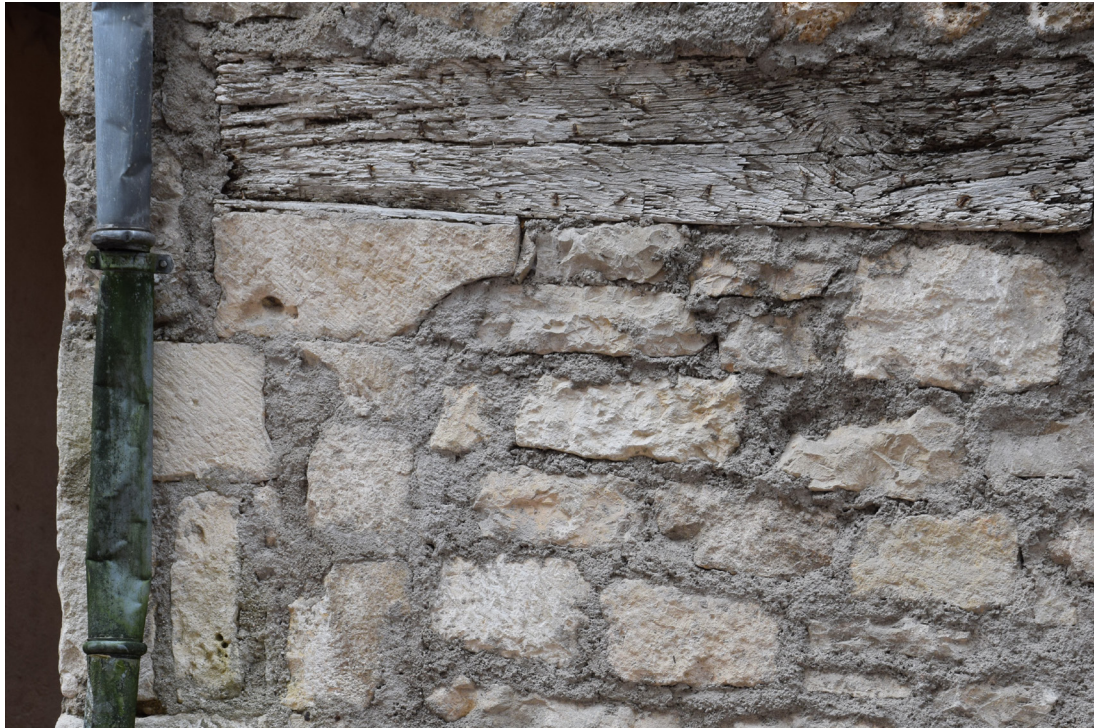
fig. 33 : linteau sur coussinet, maison 8 rue Droite  
(Photographie : Eric Chabanne)

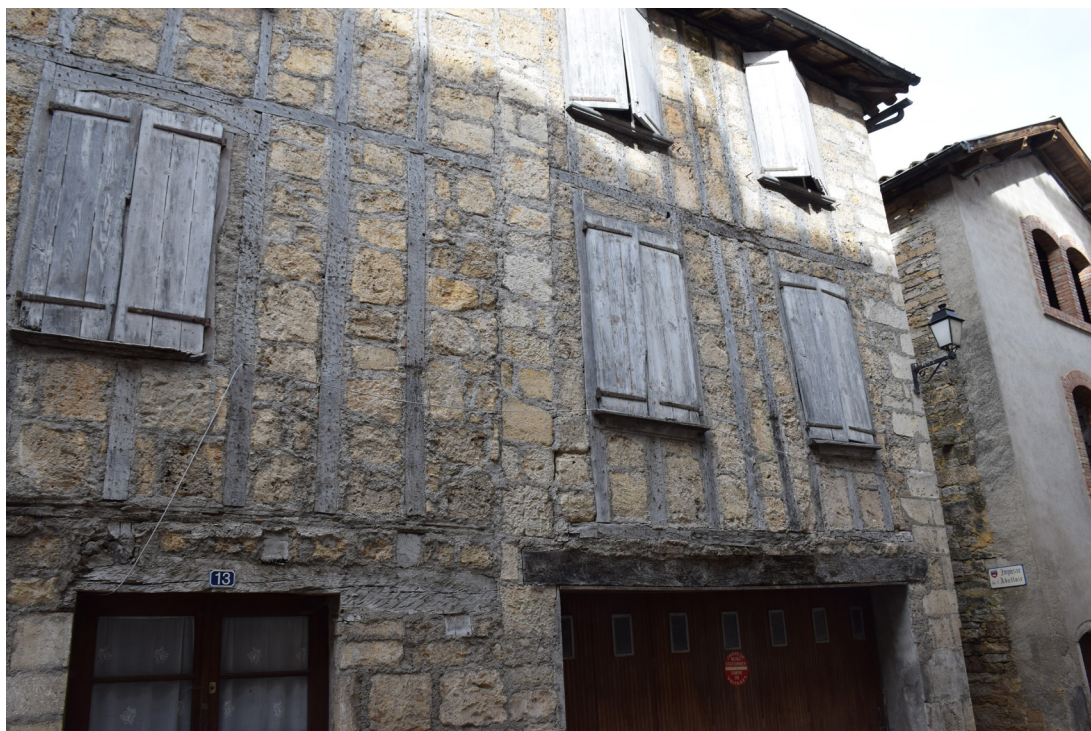
fig. 43 : rue Droite, 8<sup>e</sup> maison, limite centrale entre deux anciens corps de bâtiment  
(Photographie : Eric Chabanne)

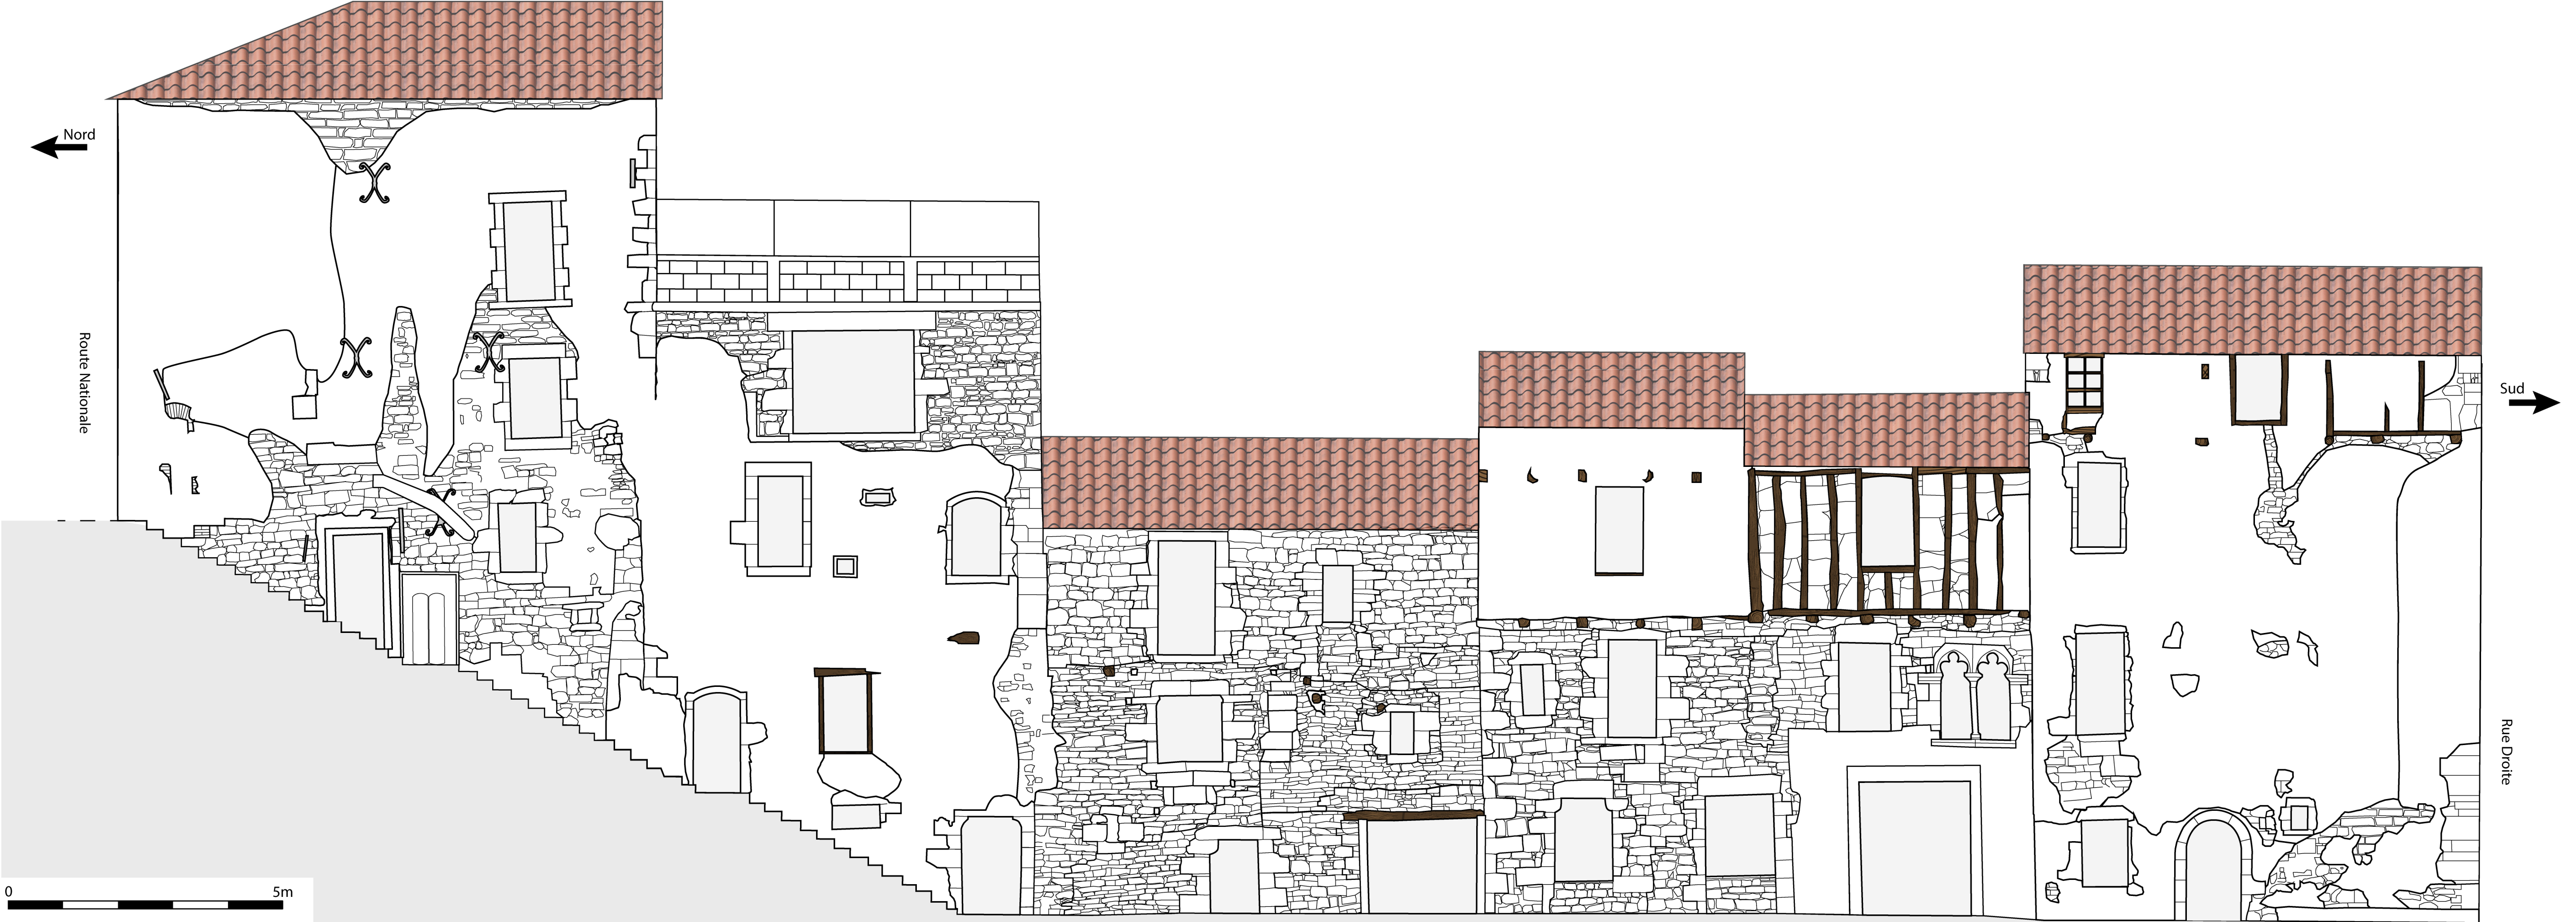
fig. 50 : îlot (R8), rue du Commandant Alibert, relevé et croquis des parements de la façade orientale  
(Relevé et D.A.O. : Eric Chabanne)

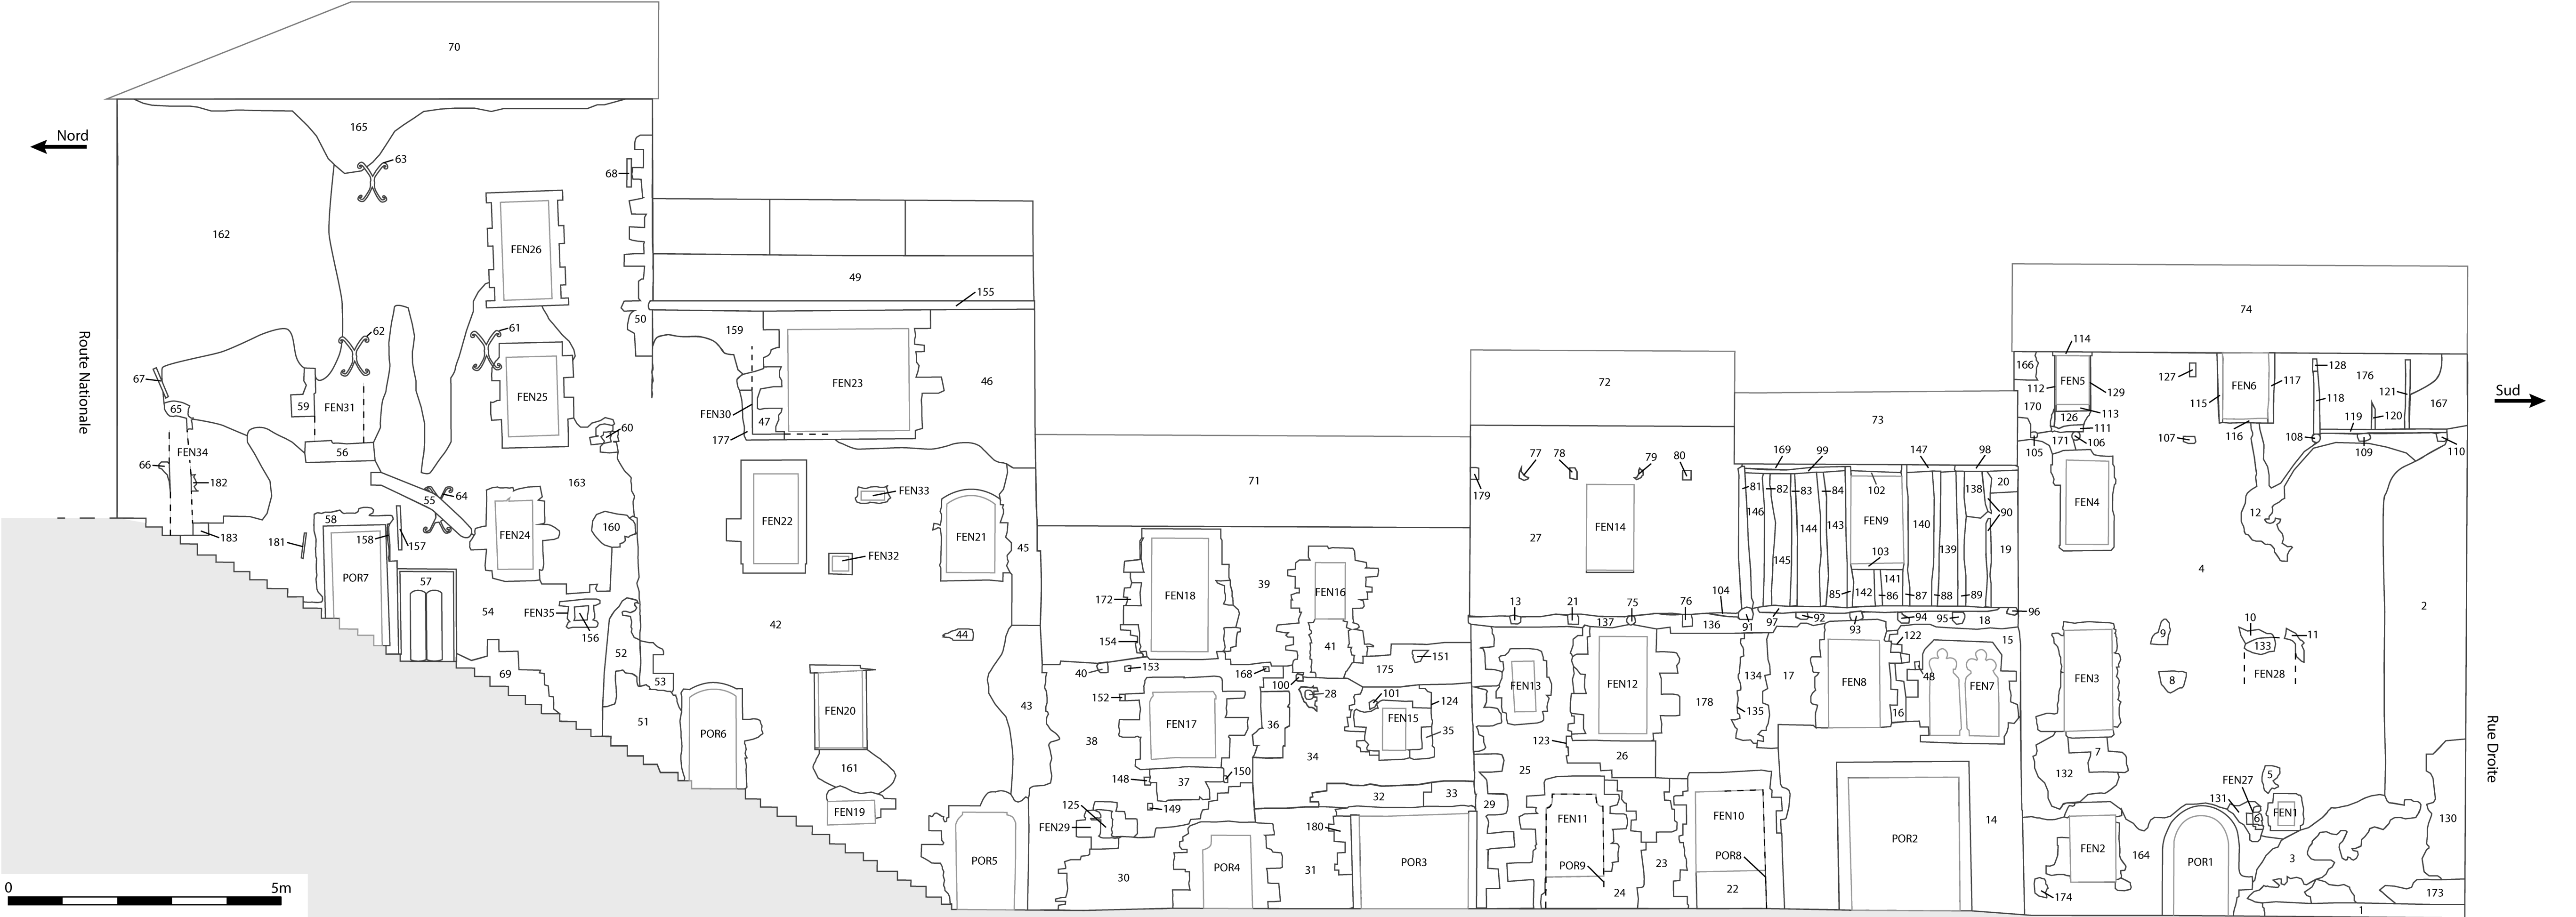
fig. 51 : îlot (R8), rue du Commandant Alibert, relevé et délimitations d'USC de la façade orientale  
(Relevé et D.A.O. : Eric Chabanne)

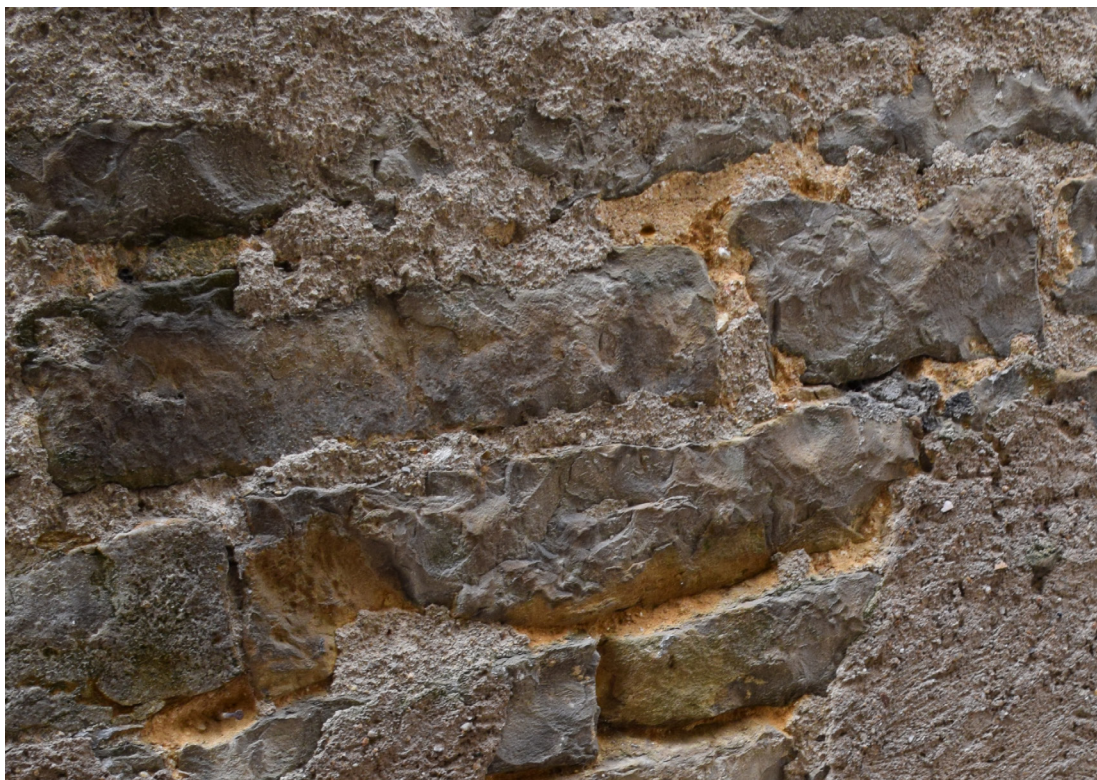
fig. 54 : détail du parement (USC 3) sur la façade 1  
(Photographie : Eric Chabanne)

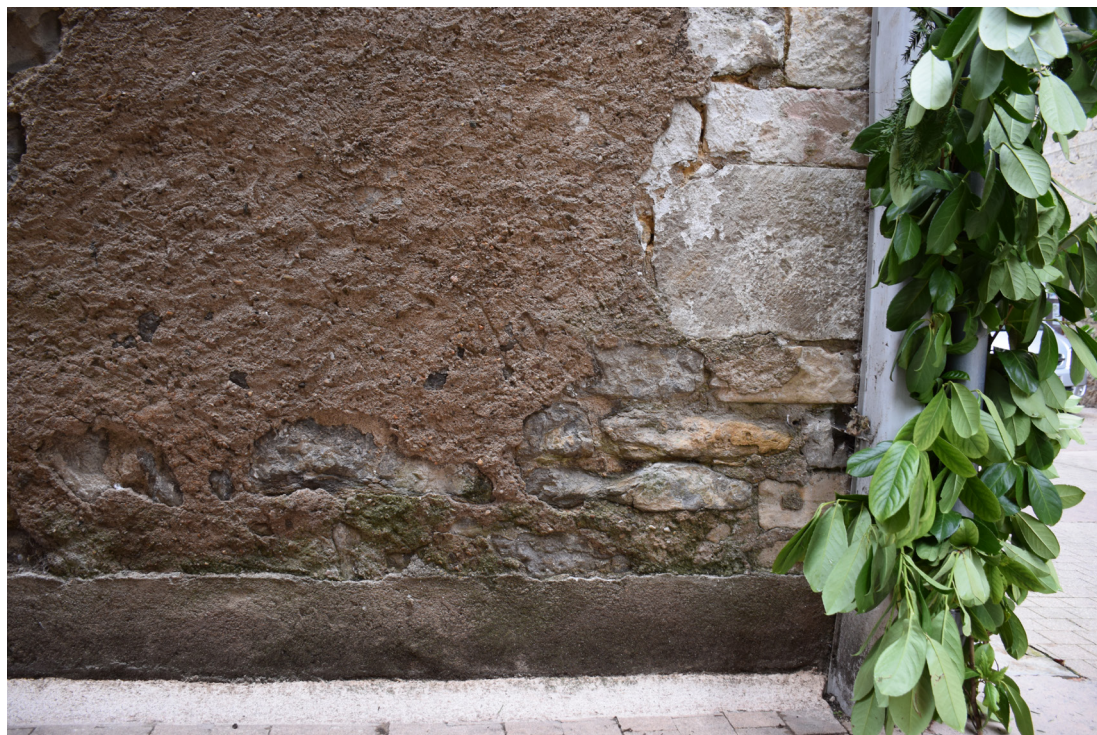
fig. 55 : détail des parements (USC 130, 173) sur la façade 1  
(Photographie : Eric Chabanne)

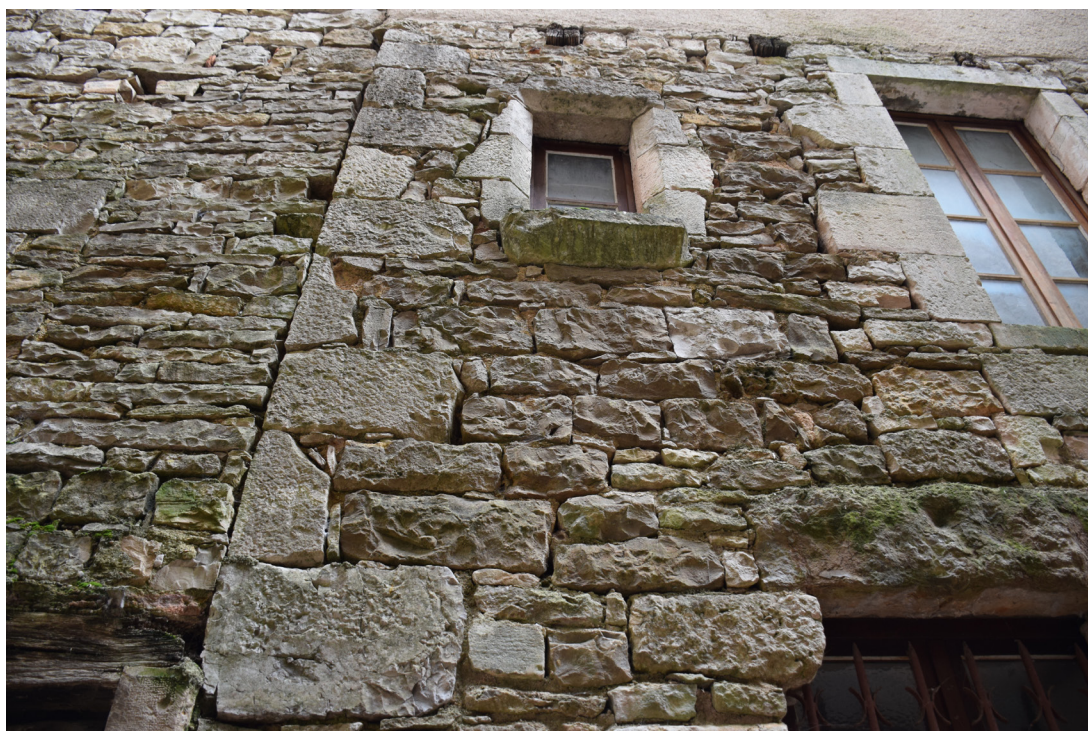
fig. 56 : chaînage d'angle (USC 29) sur la façade 3  
(Photographie : Eric Chabanne)

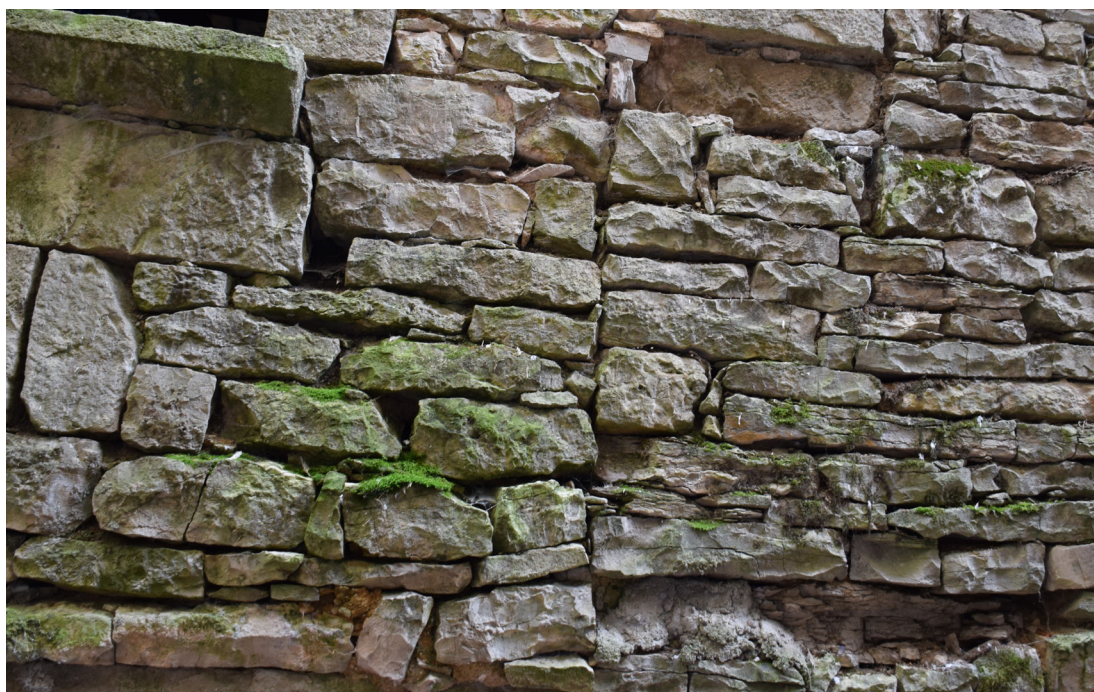
fig. 57 : exemple de parements (USC 30, 31, 34, 37) de la façade 4  
(Photographie : Eric Chabanne)

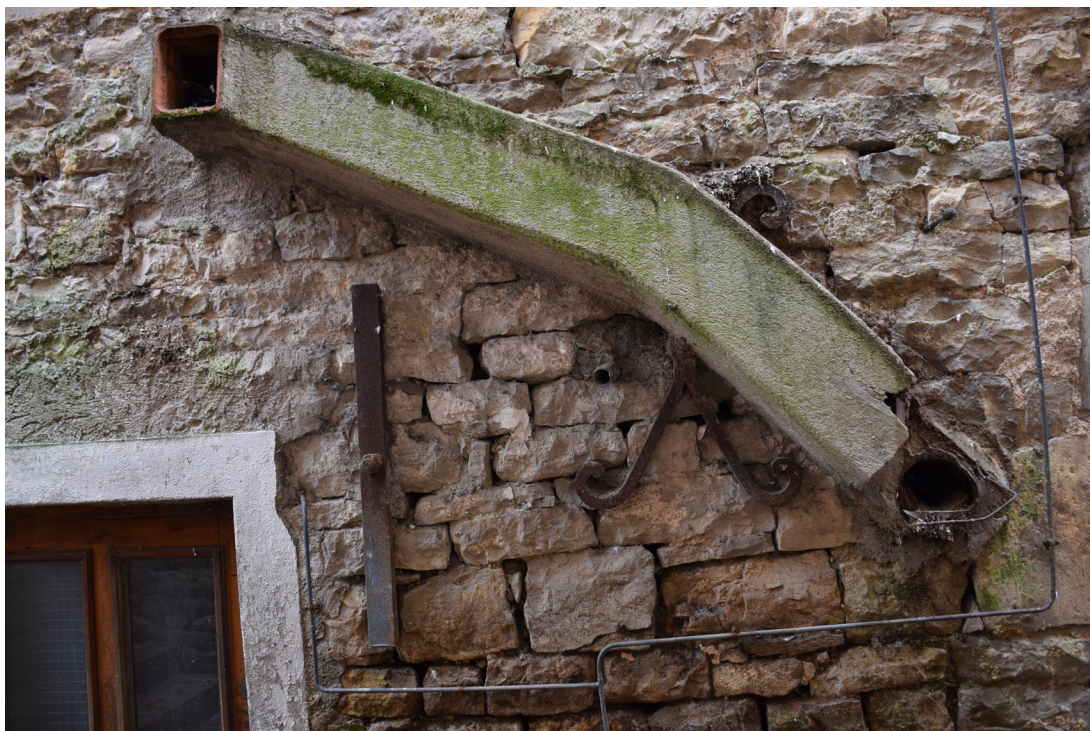
fig. 58 : exemple de parement (USC 54 et 163) de la façade 5  
(Photographie : Eric Chabanne)

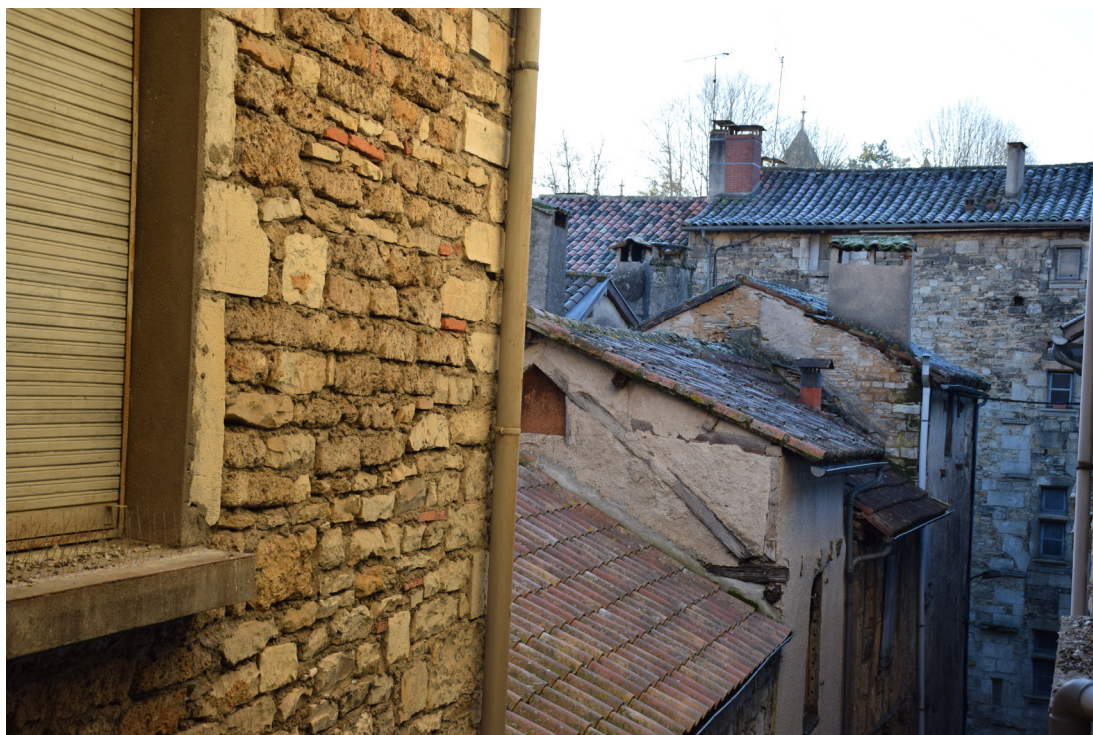
fig. 59 : exemple de parement (USC 46) de la façade 5  
(Photographie : Eric Chabanne)

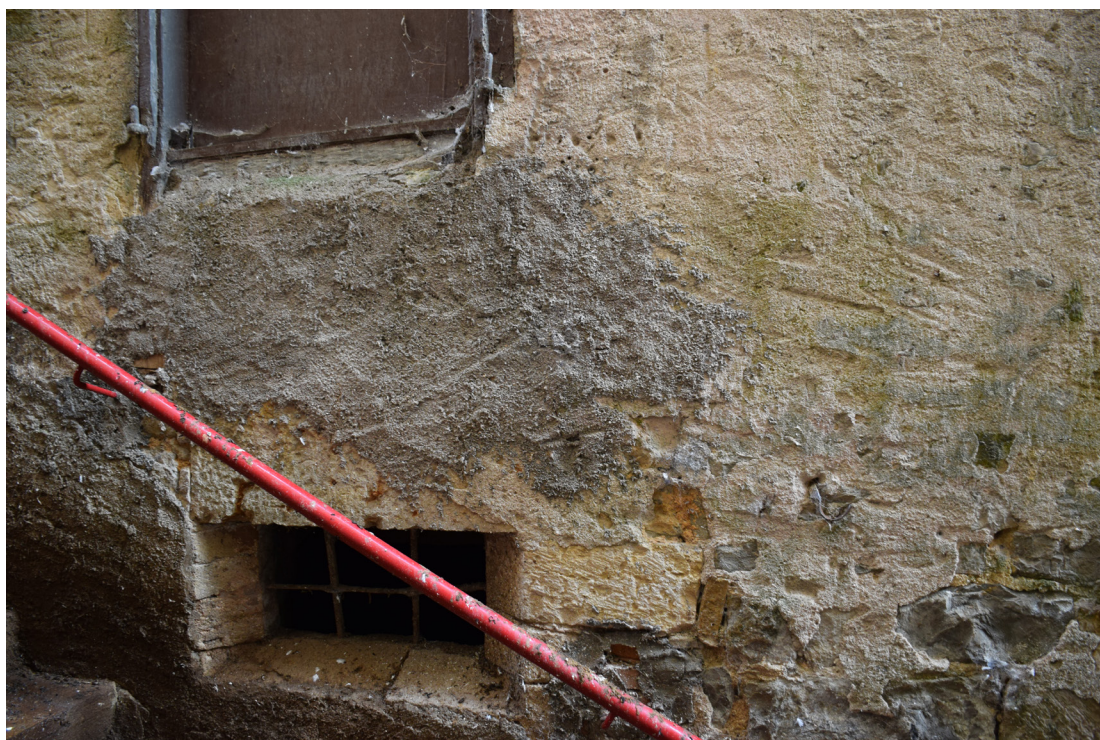
fig. 60 : superposition d'enduits (USC 42 et 161), façade 5  
(Photographie : Eric Chabanne)

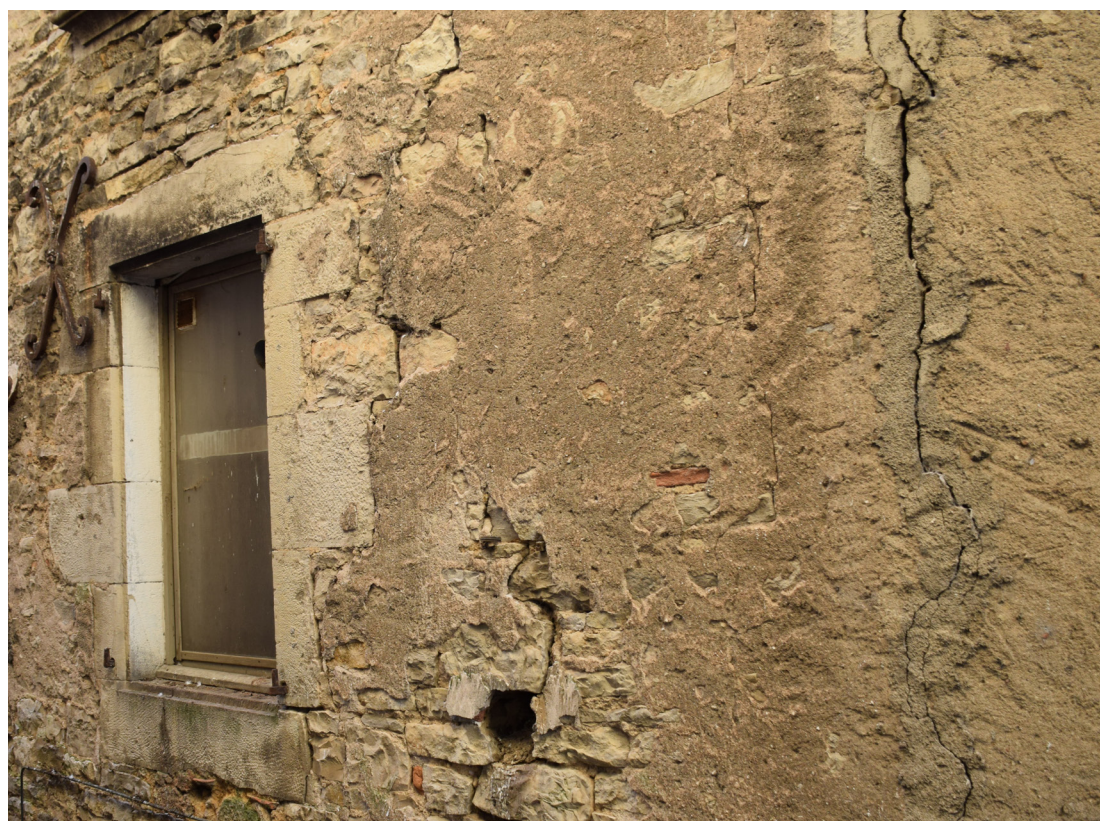
fig. 61 : exemple de fissures dans la façade 5  
(Photographie : Eric Chabanne)

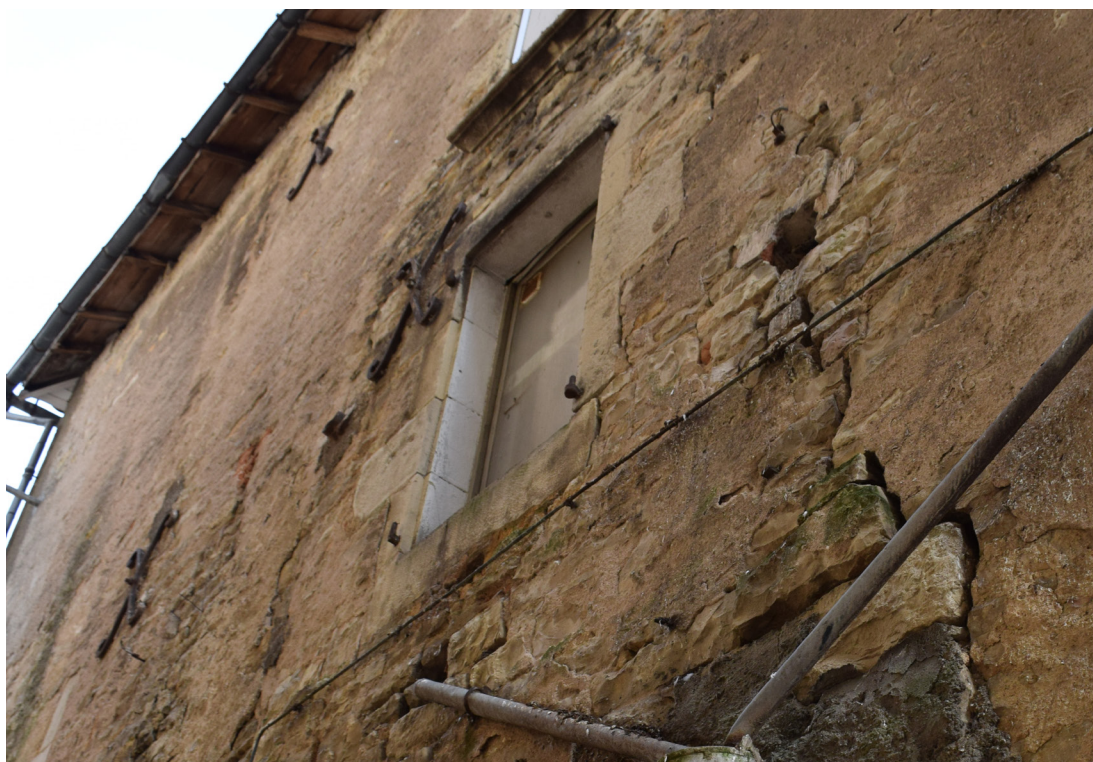
fig. 62 : exemples d'évacuations d'eaux et d'ancrages perturbant la façade 5  
(Photographie : Eric Chabanne)

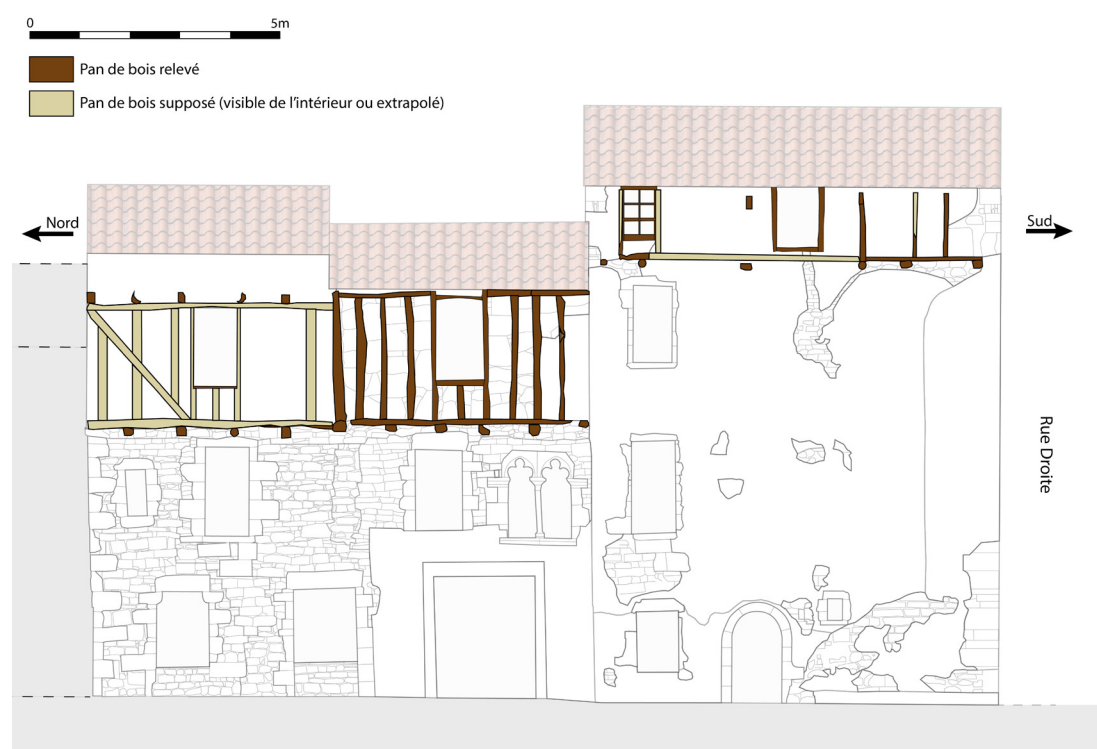
fig. 63 : relevé rue du Commandant Alibert, détail des pans de bois  
(Relevé et D.A.O. : Eric Chabanne)

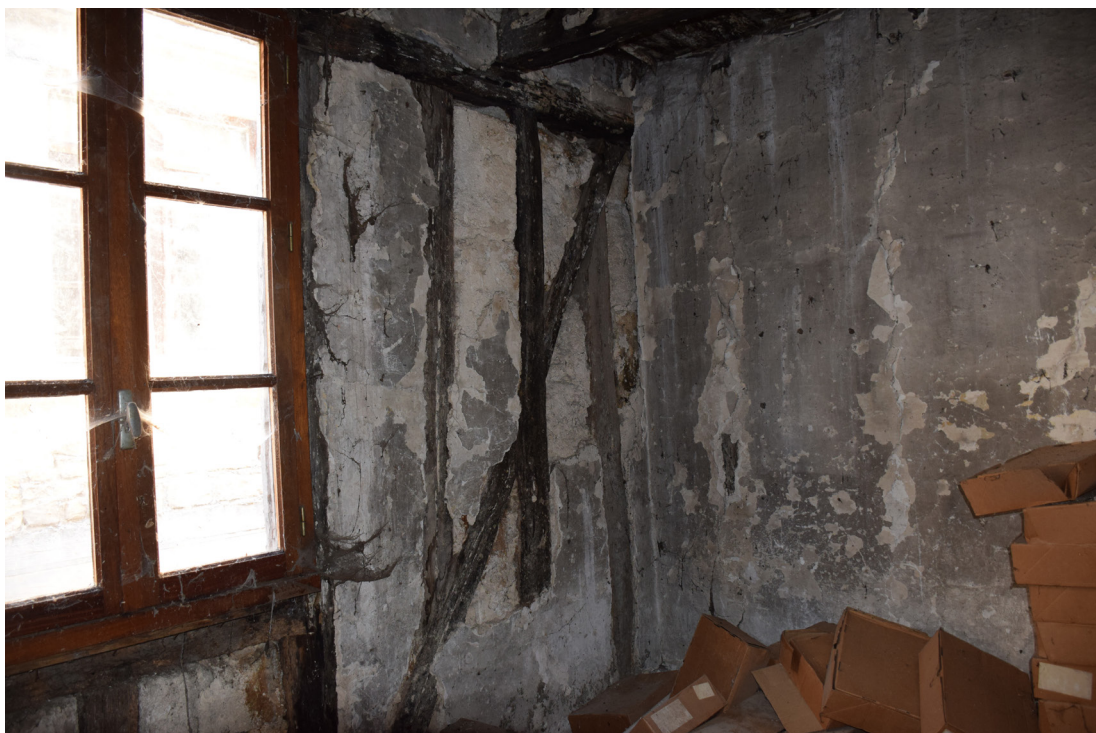
fig. 65 : revers du pan de bois (PB 3)  
(Photographie : Eric Chabanne)

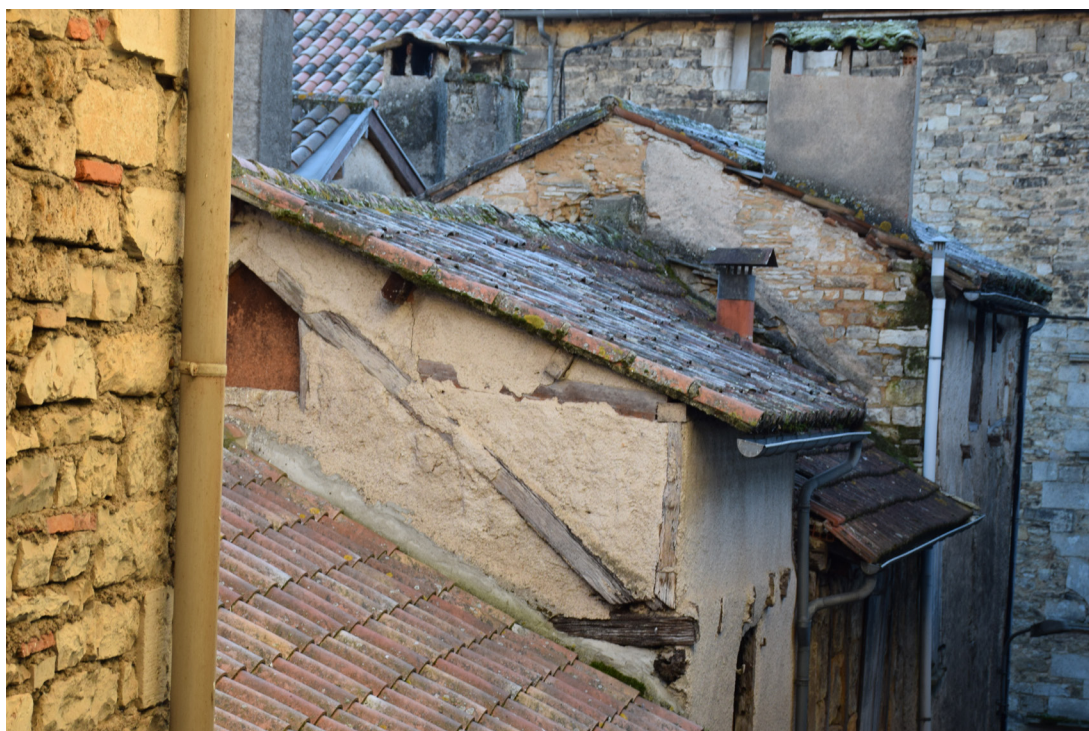
fig. 66 : côté du pan de bois (PB 3) sur le pignon de la maison  
(Photographie : Eric Chabanne)

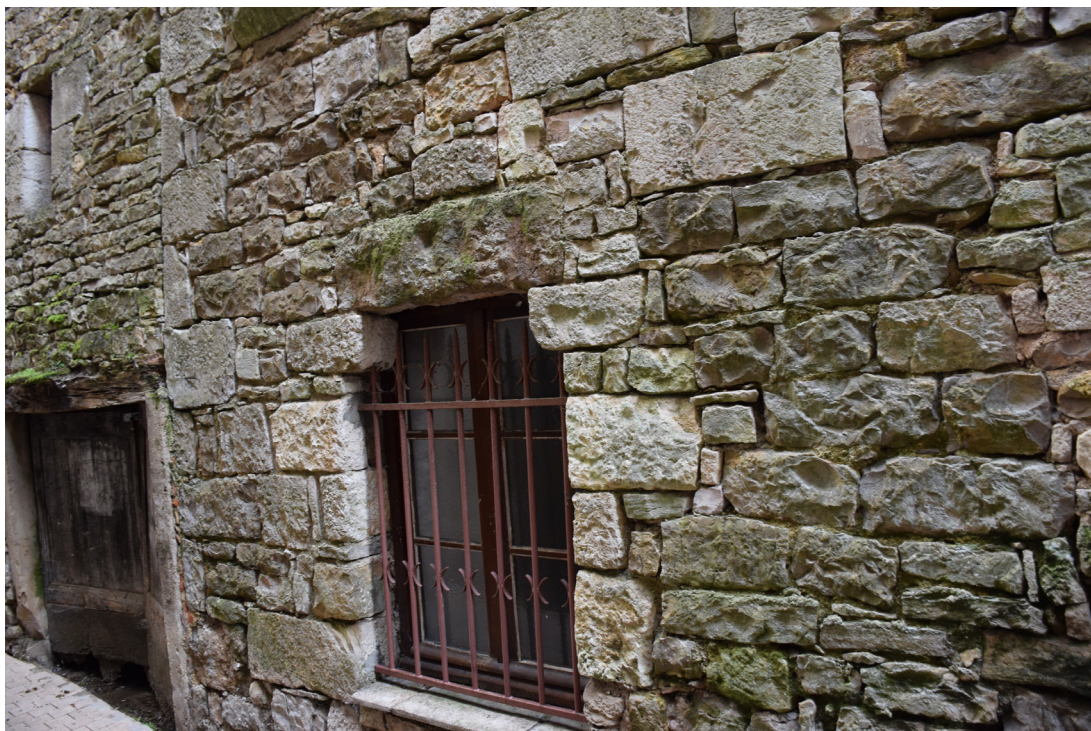
fig. 68 : fenêtre FEN 11 à linteau sur coussinets en quart de rond  
(Photographie : Eric Chabanne)

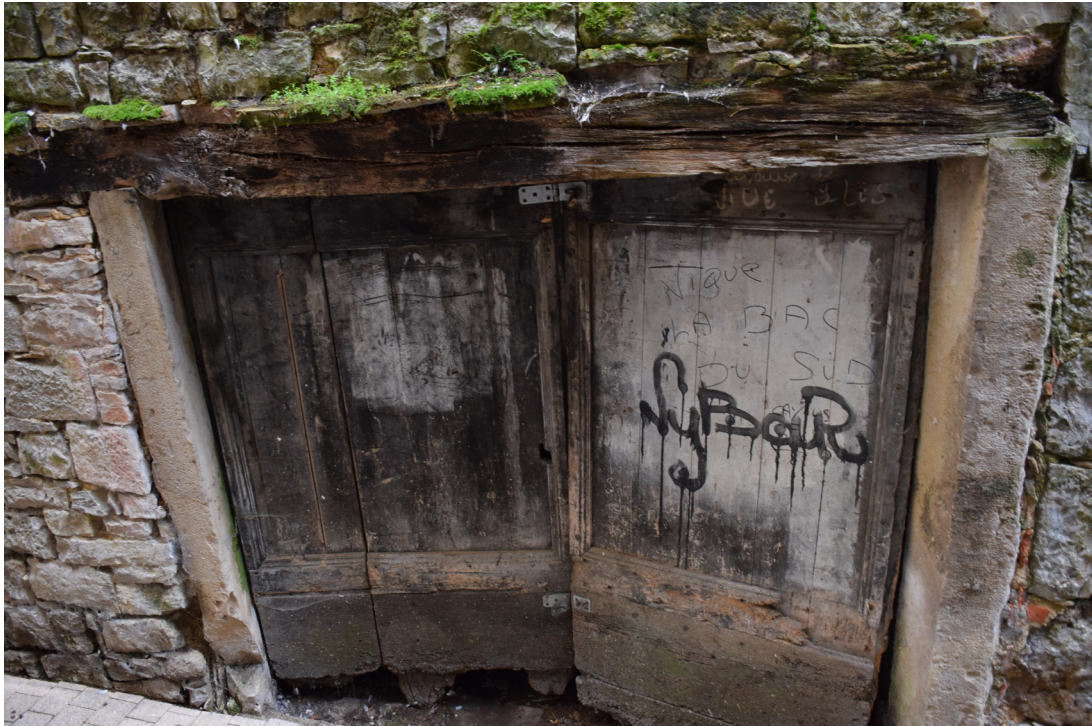
fig. 70 : Porte (POR 3), composée de piédroits monolithes et d'un linteau en bois  
(Photographie : Eric Chabanne)

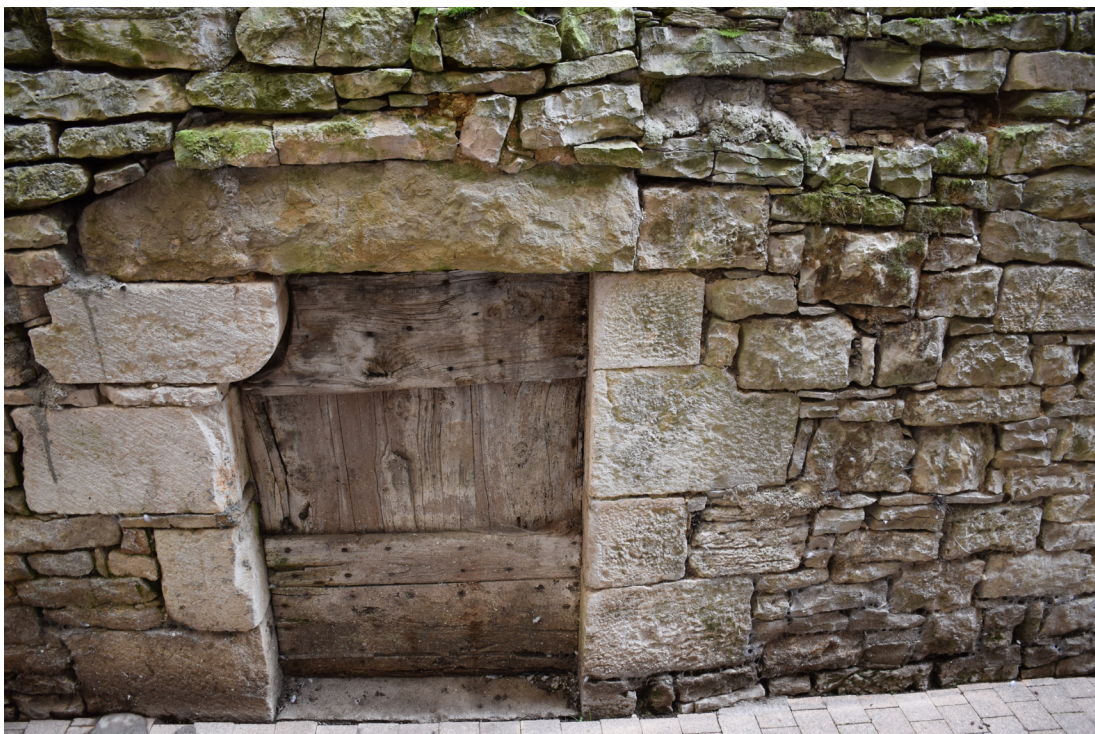
fig. 71 : Porte (POR 4), à linteau sur un unique coussinet en quart de rond  
(Photographie : Eric Chabanne)
