**MASTER 1 ÉTUDES MÉDIÉVALES**

**Architecture et évolutions du tissu  
urbain à Caylus (82) du Moyen Âge à  
nos jours**

Volume II : annexes

**Eric CHABANNE**

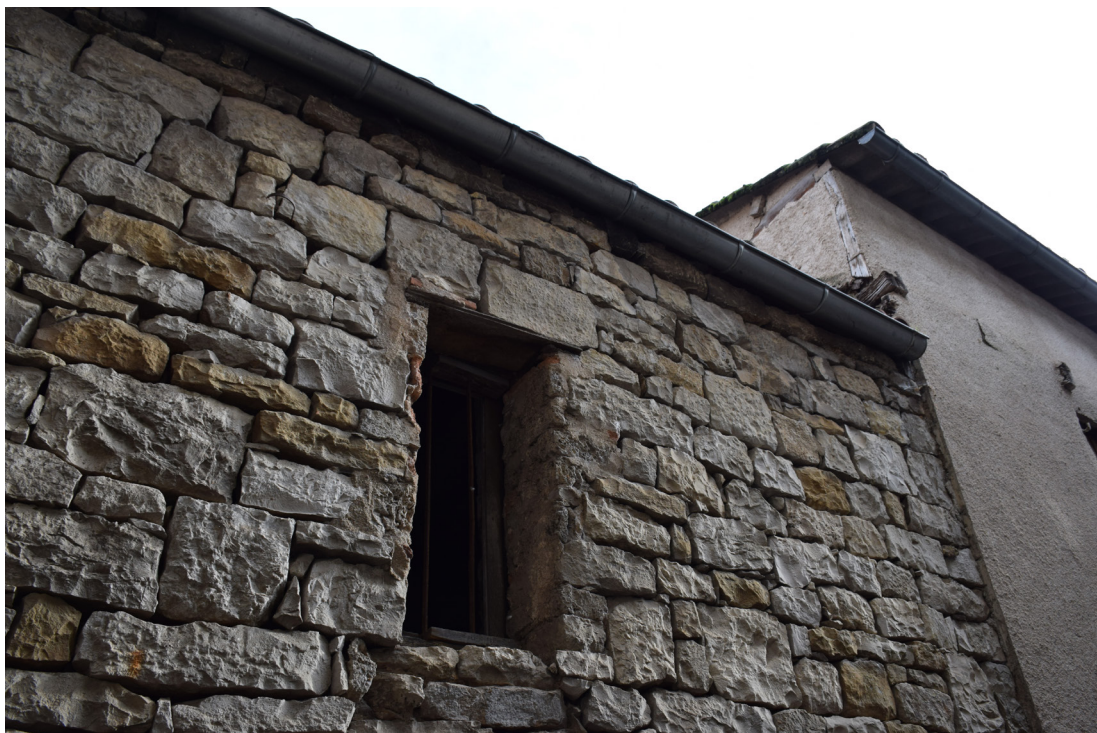
fig. 73 : fenêtre (FEN 16) constituée de moellons équarris  
(Photographie : Eric Chabanne)

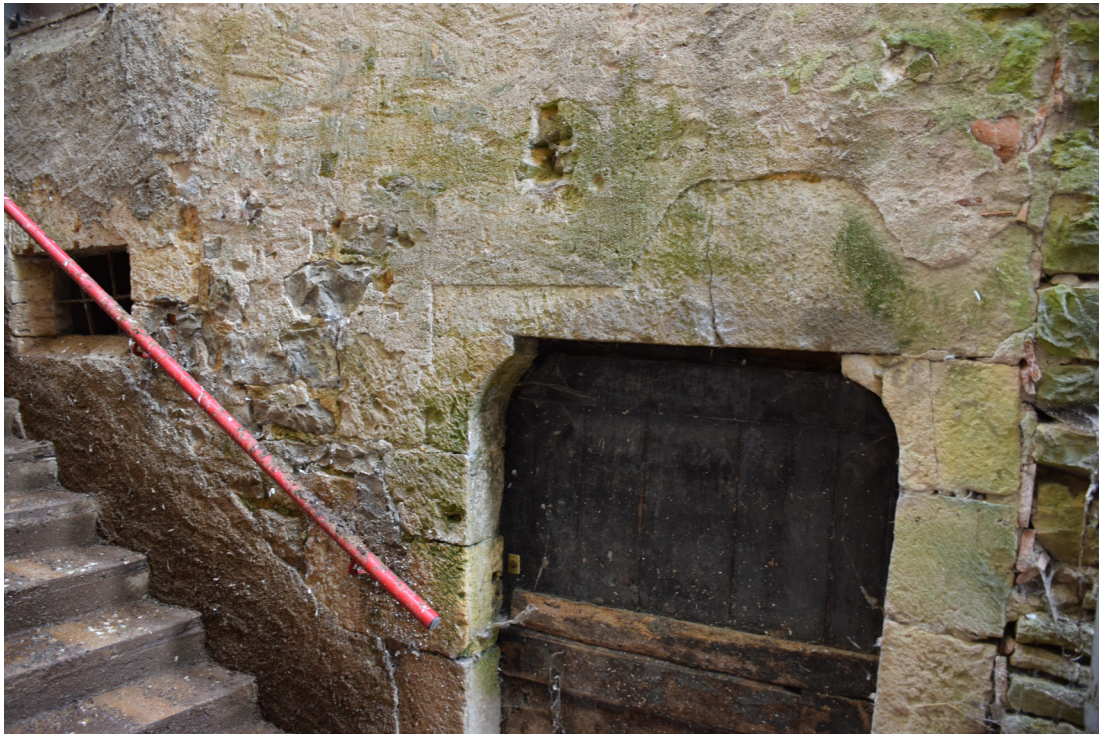
fig. 74 : porte (POR 5) couverte d'un linteau sur coussinets en cavet  
(Photographie : Eric Chabanne)

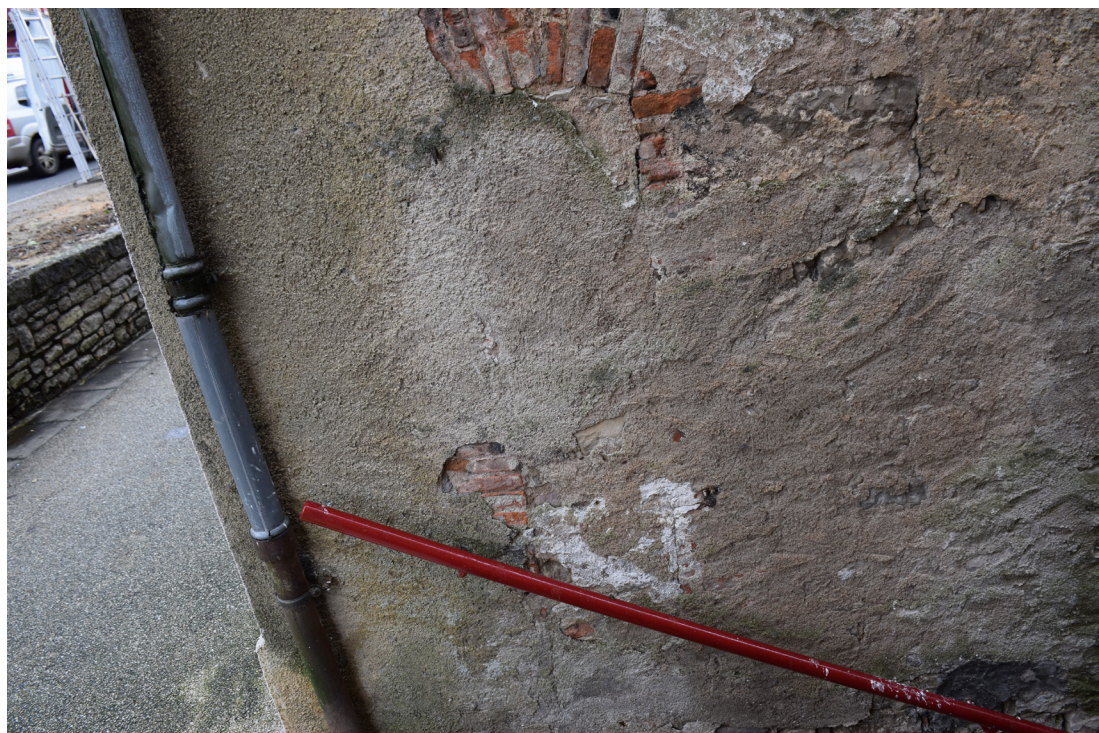
fig. 75 : jour (FEN 34) bouché, couvert d'un arc segmentaire en brique pleine  
(Photographie : Eric Chabanne)

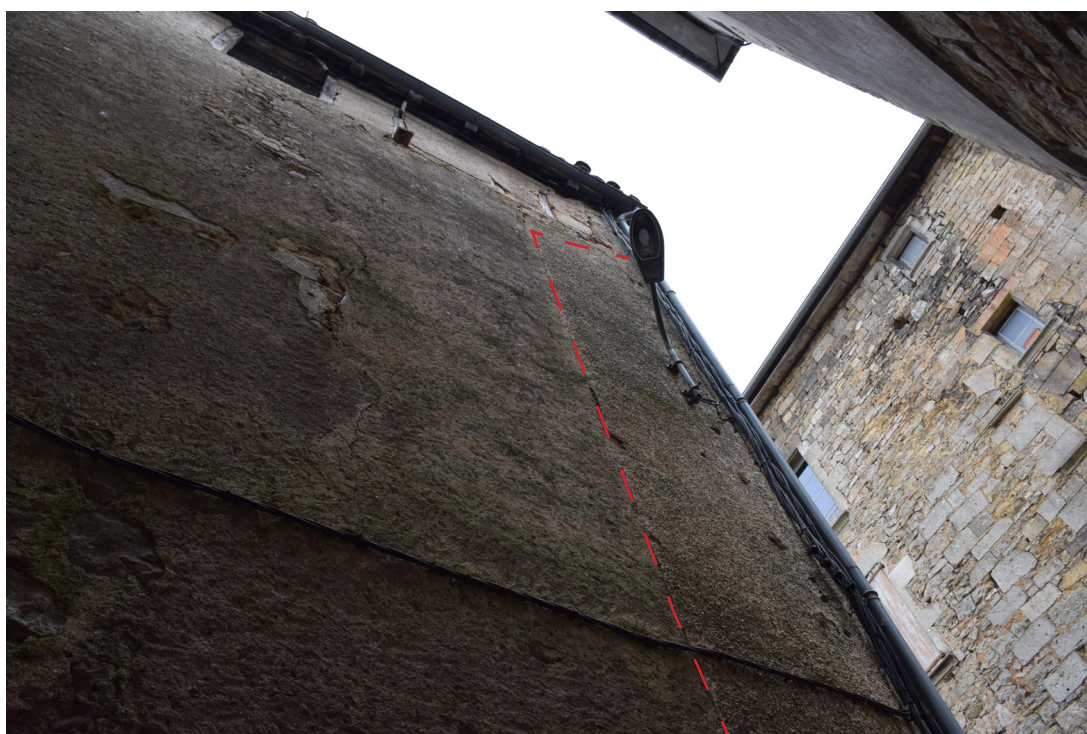
fig. 77 : enduit 2 qui recouvre l'enduit 4 sur la partie droite de la façade 1  
(Photographie : Eric Chabanne)

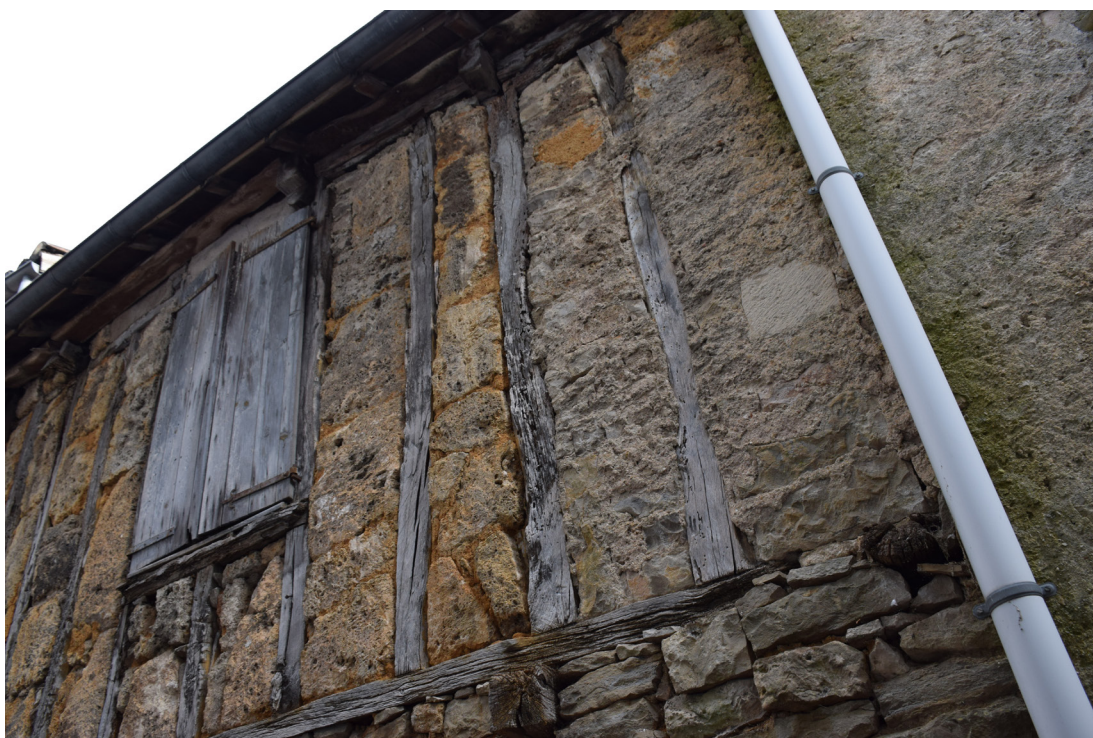
fig. 79 : enduit 19 qui recouvre une partie du hourdis de PB 2  
(Photographie : Eric Chabanne)

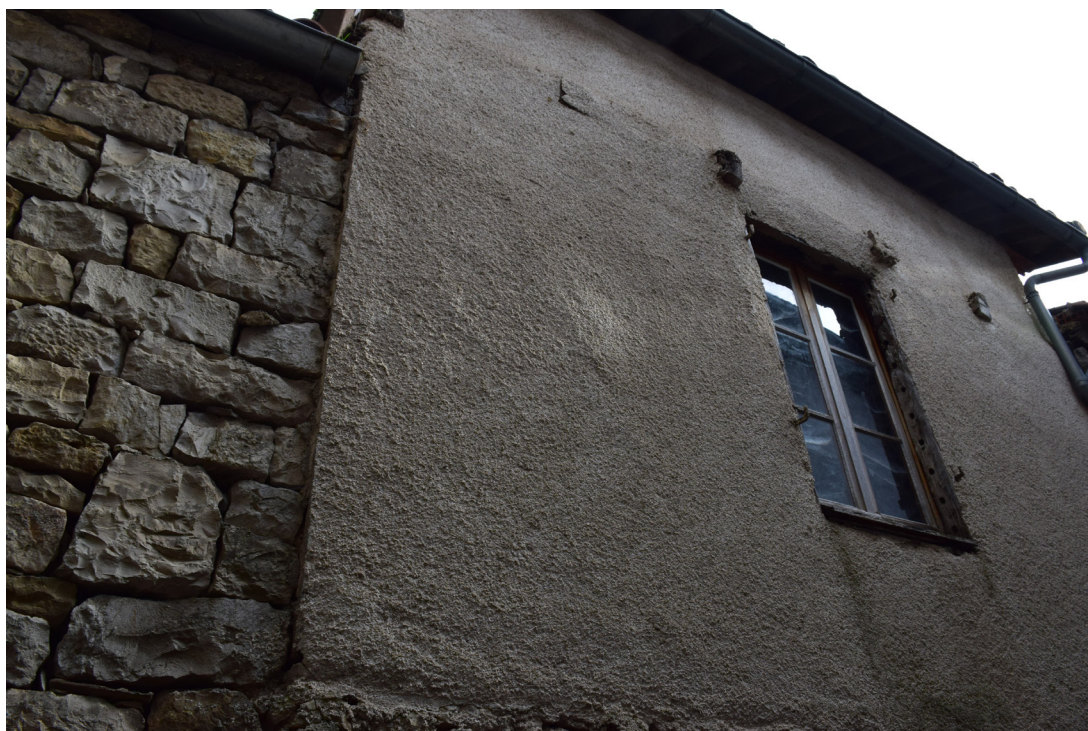
fig. 80 : enduit 27 qui recouvre le troisième niveau de la façade 3  
(Photographie : Eric Chabanne)

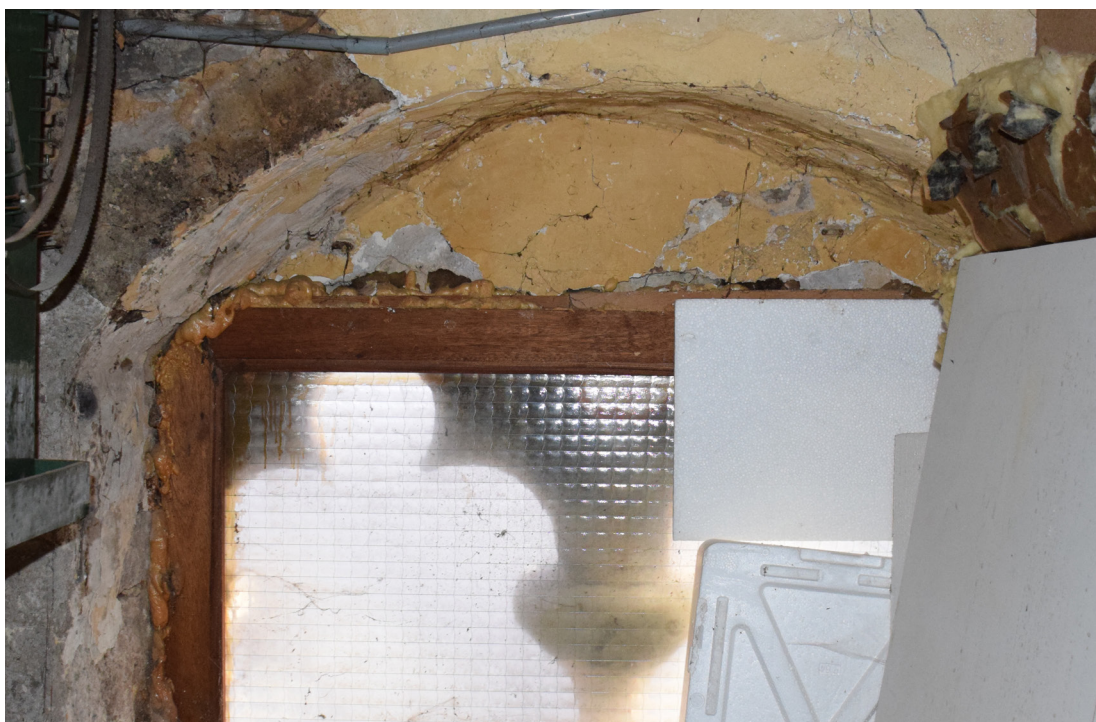
fig. 89 : revers de la fenêtre (FEN 7), embrasure sous arcade  
(Photographie : Eric Chabanne)

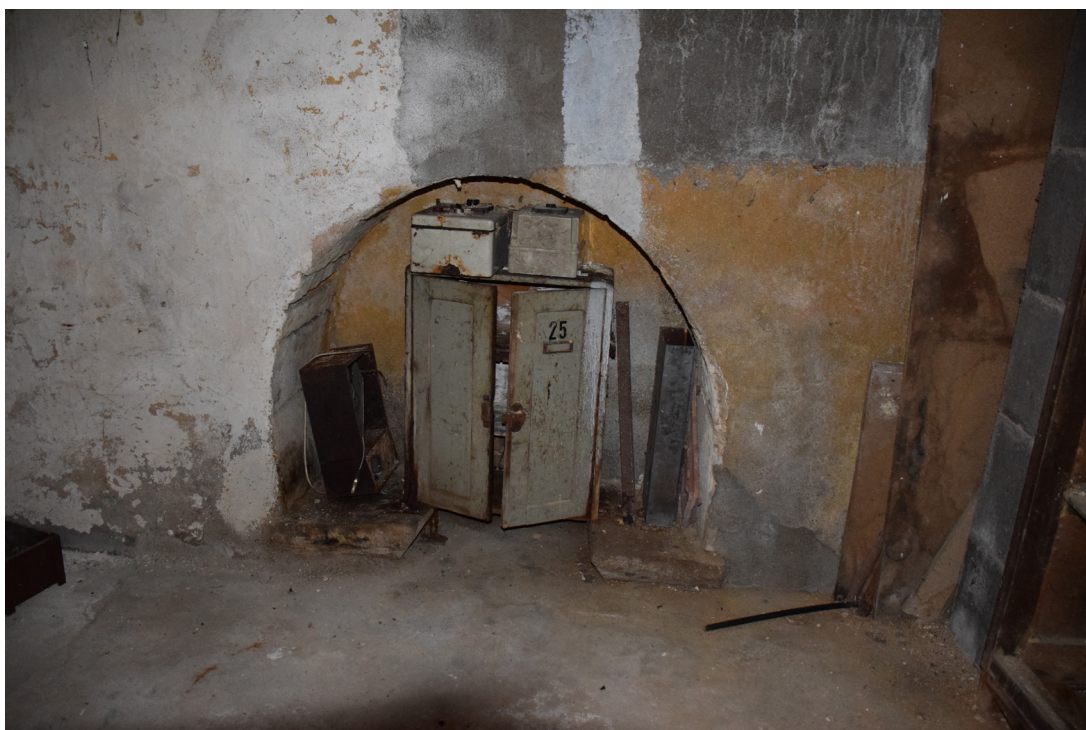
fig. 90 : intérieur de la seconde maison, mur est, niche pour évier  
(Photographie : Eric Chabanne)

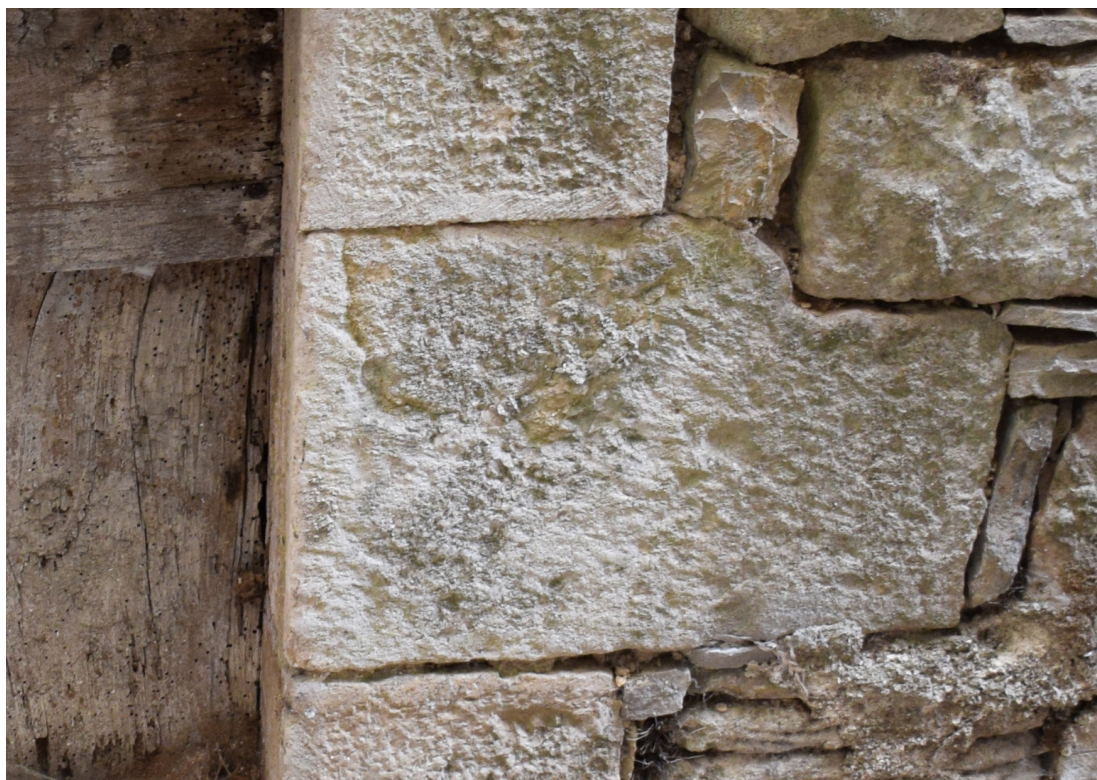
fig. 91 : traces d'outils, piédroit sud de l'ouverture POR 4  
(Photographie : Eric Chabanne)

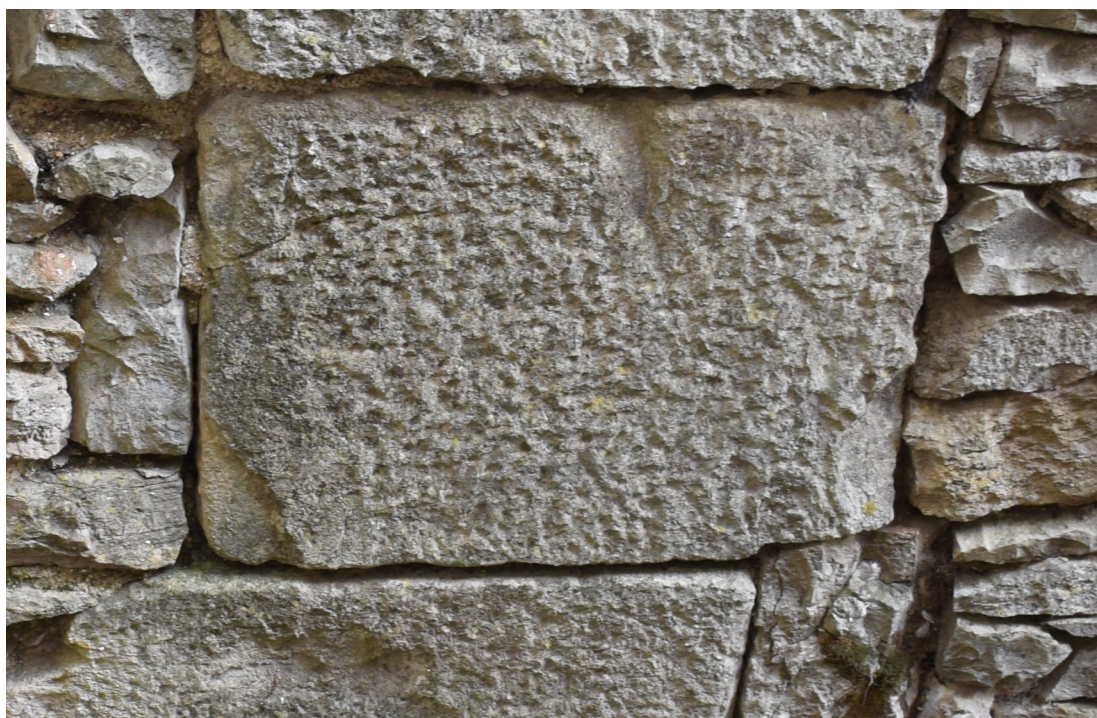
fig. 92 : traces d'outils, USC 36  
(Photographie : Eric Chabanne)

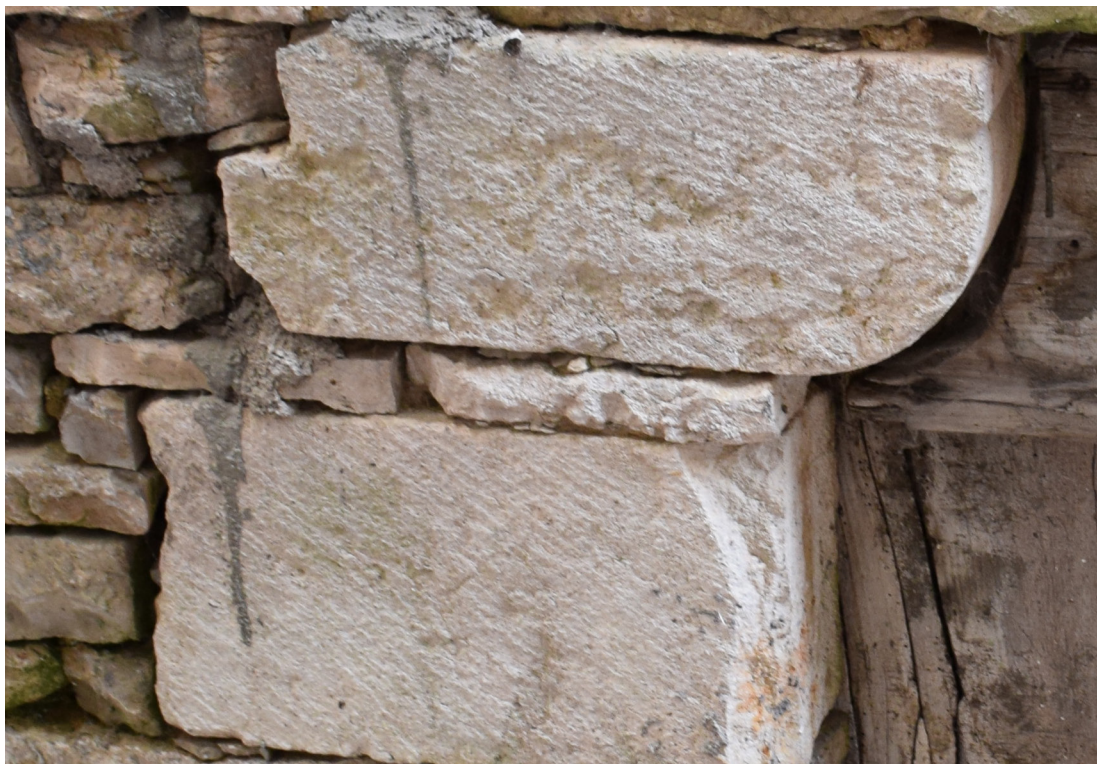
fig. 93 : traces d'outils, piédroit nord de l'ouverture POR 4  
(Photographie : Eric Chabanne)
